## Fundamentos para abordar la conservación de materiales en monumentos históricos del territorio de la antigua provincia de Culiacán.

## Fundamentals to approach the conservation of materials in historical monuments of the territory of the old province of Culiacán

Valenzuela-Escalante, S. A.

S. A. Valenzuela-Escalante  
Universidad Autónoma de Sinaloa, México

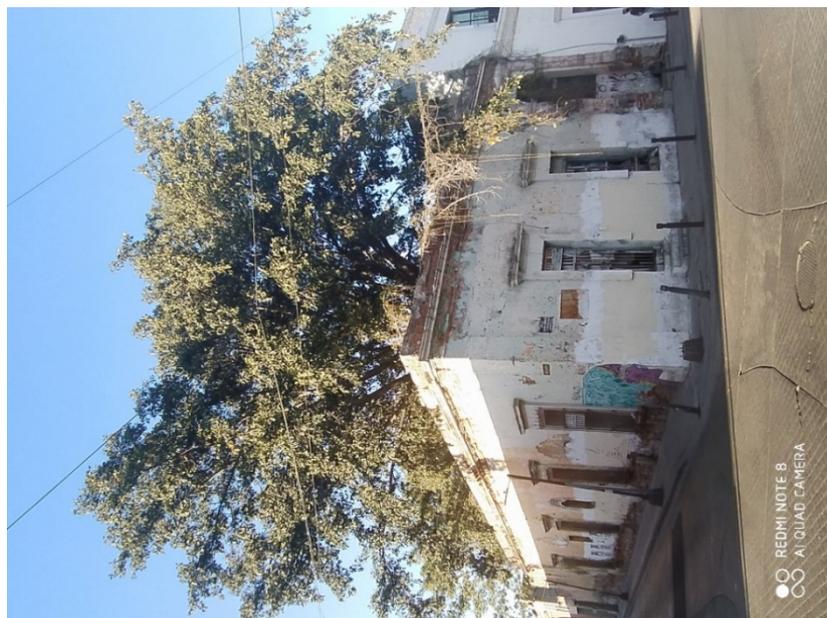
FIGURA 2  
La Casa Zazueta en Culiacán, Sinaloa se significó como el mejor caso de análisis de los deterioros y agentes de deterioro por la circunstancial situación de abandono.

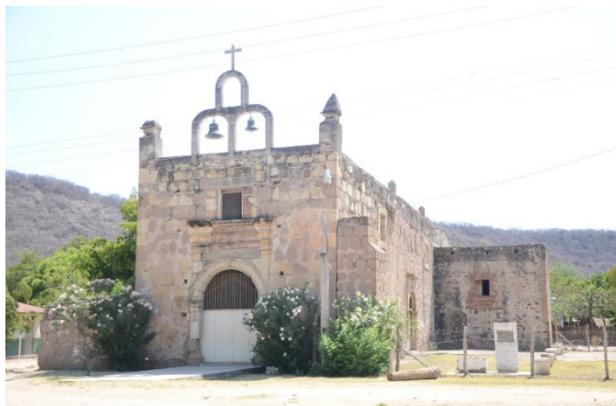
FIGURA 3

El antiguo templo parroquial de San Juan Bautista en Capirato muestra la influencia de la sobria expresión de las misiones del septentrión sinaloense. Inmensa mole construida con sillares y mampostería, que además hace evidente diversas etapas constructivas y un deficiente estado físico de la edificación, con un muy disminuido grado de conservación en los materiales; aunque todavía sin representar riesgo alguno para su funcionamiento. Habiendo sido identificados como los principales agentes de deterioro, la intemperie, el ser humano en acciones vandálicas, especies vegetales superiores y los fenómenos atmosféricos. Evidenciando como los deterioros más fuertes; la exfoliación en las piezas de cantería, la pulverulencia en el ladrillo, la

disgregación de material en las juntas y aplanados, daño por la acción de xilófagos en algunas y la alteración en elementos del retablo y la cubierta de la nave

Templo de San Juan Bautista en Capirato, municipio de Mocorito, un caso excepcional para el análisis de la cantería en términos de la conservación de materiales.

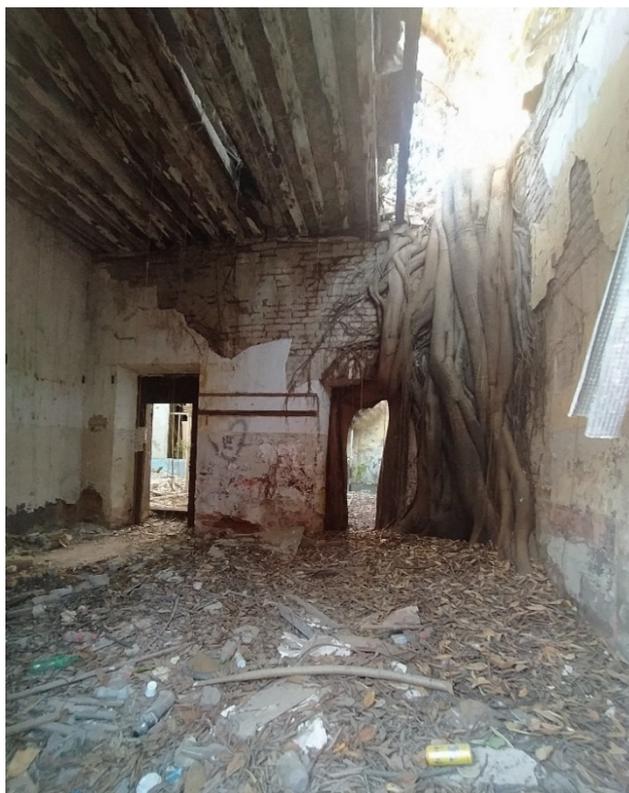
FIGURA 4

Interior de la Casa Zazueta en Culiacán, donde la presencia de especies vegetales superiores ha provocado muy significativos deterioros en la estructura.

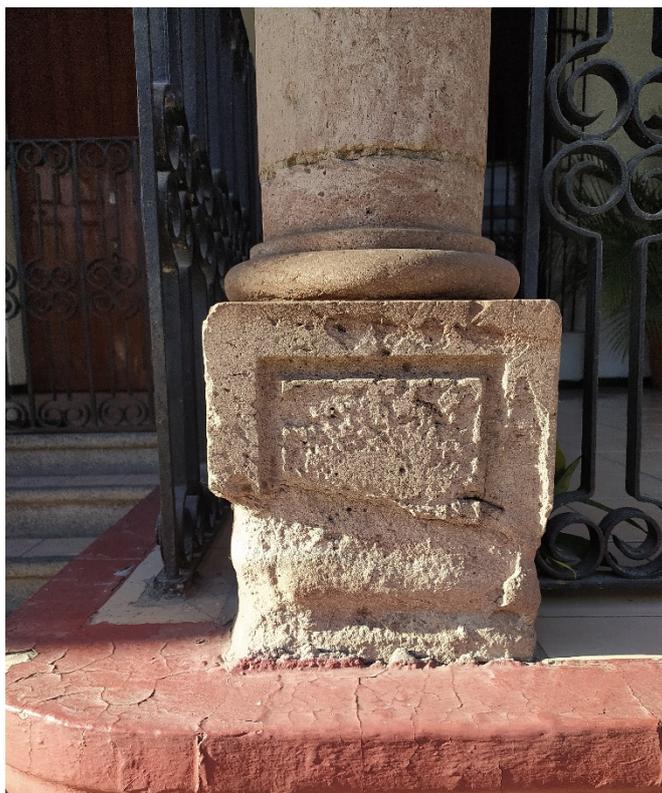
FIGURA 5

Si la intervención en el Museo de Arte de Sinaloa, recibió cuestionamientos sobre las obras ejecutadas, el caso de la sede del Colegio de Sinaloa llegó al colmo. Una intervención en que el tiempo demostró el grave error que significa tratar un monumento histórico, como una simple obra de albañilería. Las obras se realizaron en 1991, también por el Gobierno del Estado de Sinaloa y siguiendo las mismas prácticas ejecutadas en el Museo de Arte. Hoy los efectos son palpables en los graves daños que han sufrido las columnas de cantería del pórtico de la fachada, donde tras no haberse tratado adecuadamente la presencia de humedad y sales, la piedra se deterioró por efectos de la exfoliación (Figura 5).

Pieza de cantería severamente deteriorada por la exfoliación en el material, a causa de la presencia de sales vinculadas con la humedad.
