Una breve caracterización de los fenómenos de remoción en masa (FRM): Sigchos-Ecuador

A brief characterization of the phenomena of mass removal (FRM): Sigchos-Ecuador

FIGEMPA: Investigación y Desarrollo

vol. 1, núm. 1, 2016

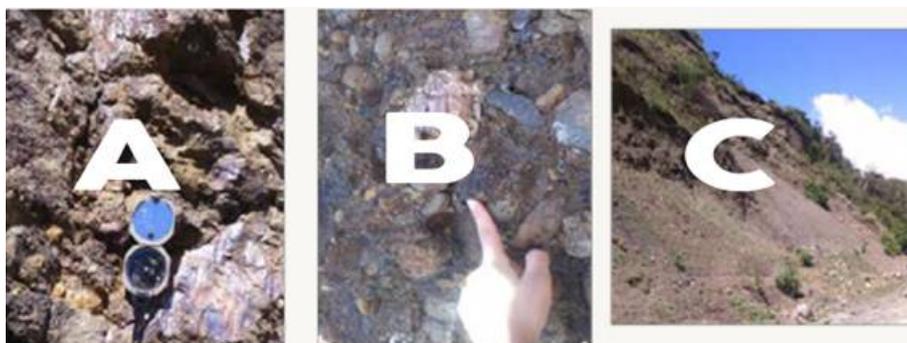
El material es uno de los parámetros más importantes en la evaluación de FRM, debido a que se deben tener en cuenta las características texturales y mineralógicas de los materiales, el grado de alteración, meteorización, fracturamiento. Los tipos de suelos y rocas juegan un papel preponderante en el comportamiento dinámico de las laderas [9]. En este caso la evaluación del tipo de material establece dos categorías: roca y matriz (Fig. 3).

FIGURA 3
Tipo de material asociado a los FRM, sector Isinliví
A) Roca; B) Roca y Matriz; C) Matriz

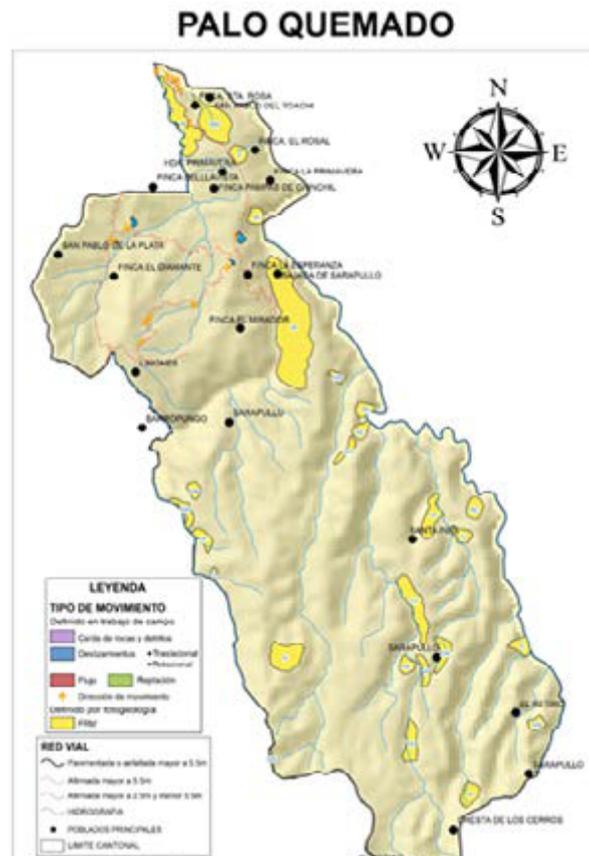
FIGURA 6

Mapa que muestra el tipo de FRM en la parroquia Palo Quemado del cantón Sigchos

Los principales FRM en esta zona son: deslizamientos, flujos, reptaciones, caída de rocas y detritos, los cuales representan alrededor del 7% del área total de la parroquia (Fig. 6); dichos movimientos corresponden:

- 99% deslizamientos rotacionales y traslacionales, en donde el material deslizado es limo-arcilloso con fragmentos de areniscas verdes y lutitas meteorizadas. Frecuentemente el estado de los deslizamientos es activo; con magnitudes entre muy largo a medianamente largo según la Tabla 3. Presenta una estabilidad muy mala a mala con pendientes de 45° a 70°; la severidad varía de alta a leve, con afectación a las vías: Sigchos-Las Pampas, San Pablo-Las Pampas y zonas de cultivo.

- 1% de flujos, que están caracterizados por presentar una matriz limo-arcillosa; en estado activo; con presencia de agua que canaliza el material pendiente abajo. La estabilidad general es mala a muy mala; la severidad es alta.

- 0.2% de reptaciones, que está caracterizada por material limoarcilloso; en estado activo; la estabilidad general es mala a muy mala; la severidad es alta.

- 0.001% caída de rocas y detritos, consiste en material con fragmentos de areniscas verdes meteorizadas y rocas volcánicas, con tamaños que varían de bloques a gravas; el movimiento presenta un estado activo; la estabilidad mala a media con pendientes mayores a 60°; severidad mala con afectación a las vías.

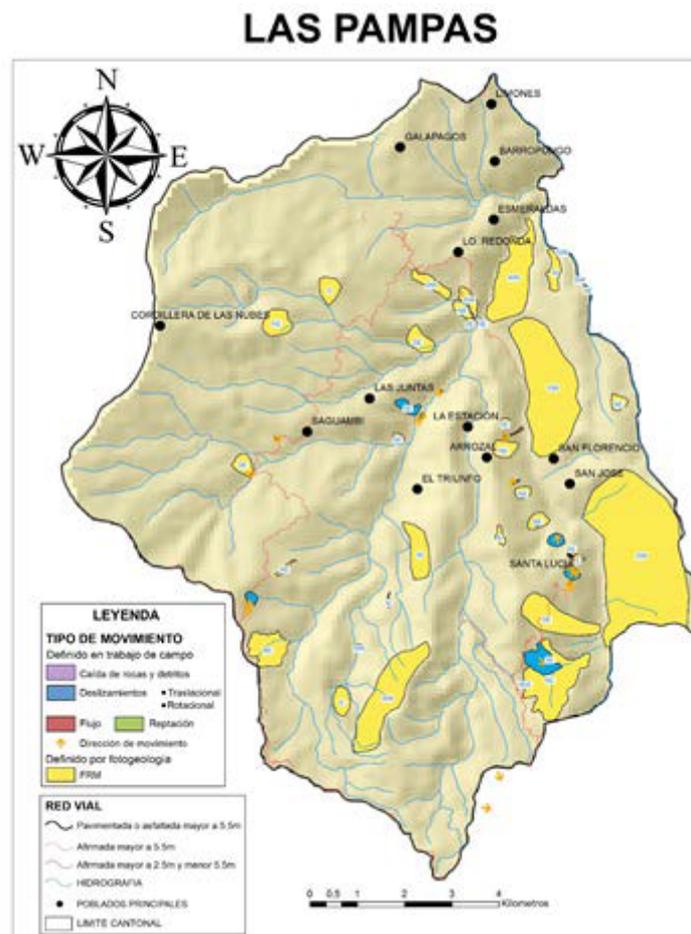
FIGURA 7

Los deslizamientos, flujos y caída de rocas, representan alrededor del 14% del área total de la parroquia (Fig. 7); dichos movimientos corresponden:

- a) 97% deslizamientos rotacionales y traslacionales, cuyos materiales deslizados son fragmentos de areniscas verdes con aporte volcánico y lutitas meteorizadas, inmersas en matriz limo-arcillosa. En general el estado de los deslizamientos es activo; con magnitudes medianas según la Tabla 3; estabilidad muy mala a mala con pendientes de 45° a 70°, la severidad varía de alta a leve, con afectación a las vías: Sigchos-Las Pampas, San Pablo-Las Pampas y zonas de cultivo, además hay presencia de agua en el talud.

- b) 2% de flujos, están caracterizados por matriz limo-arcillosa; en estado activo; con presencia de agua que canaliza el material pendiente abajo; la estabilidad general es mala a muy mala; la severidad es alta, con afectación a las vías: Sigchos-Las Pampas, San Pablo-Las Pampas.

- c) 1% caída de rocas y detritos, presentan fragmentos de areniscas verdes meteorizadas y rocas volcánicas, con tamaños que varían de bloques a gravas; el movimiento presenta un estado activo. La estabilidad es mala a media con pendientes mayores a 60°, en donde la severidad mala afecta a las vías: Sigchos-Las Pampas, San Pablo-Las Pampas.

Mapa que muestra el tipo de FRM en la parroquia Las Pampas del cantón Sigchos

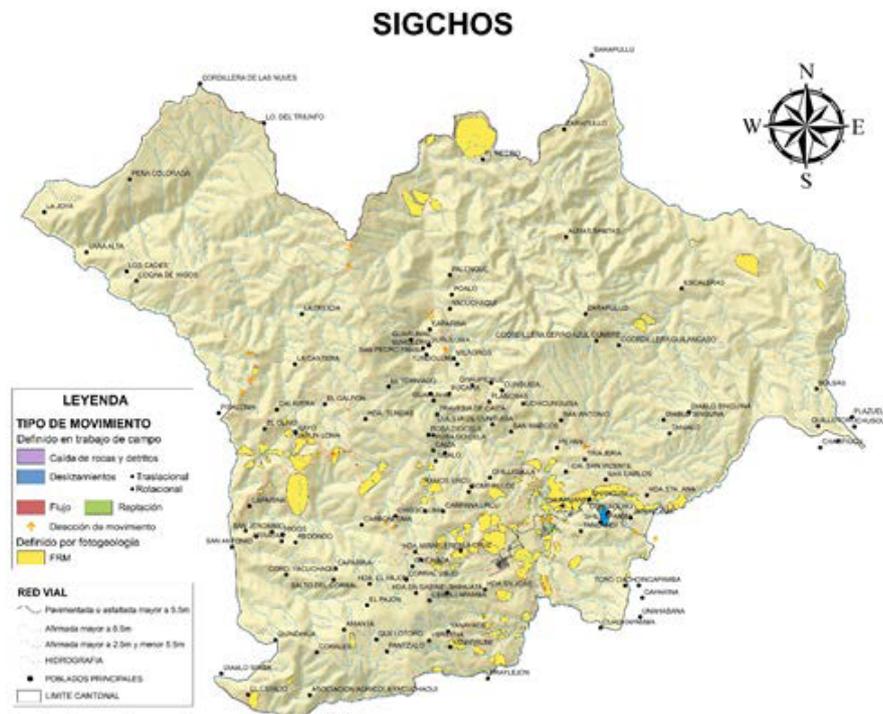
Los FRM son: deslizamientos, reptación, flujos y caída de rocas, los cuales representan alrededor del 4,81% del área total de la parroquia (Fig. 8). Los movimientos corresponden: a) 98% deslizamientos (rotacionales y traslacionales), asociados principalmente a depósitos volcánicos como rocas andesitas, brechas y volcanosedimentos altamente meteorizados y fracturados. La mayor parte de los deslizamientos son antiguos y actualmente están vegetados; debido a que las pendientes varían entre 45-75°, la estabilidad es mala. Los principales problemas asociados a estos deslizamientos la afectación a las vías de acceso del cantón: Sigchos-Las Pampas y San Pablo-Las Pampas. Uno de los factores detonantes para que existan estos deslizamientos es la constante presencia de agua en los taludes. b) 0.9% reptación de los suelos principalmente limo-arcillosos. c) 0.8% de flujos, y 0.5% caída de rocas y detritos se presenta en areniscas verdes y brechas de la formación Zumbahua (Fig. 2). Los flujos de suelo están asociados a volcansedimentos poco consolidados, con mala estabilidad y que debido al alto contenido de agua forman estos fenómenos de magnitudes medias a pequeñas que constantemente afectan a las vías del poblado.

FIGURA 8
 Mapa que muestra el tipo de FRM en la parroquia Matriz Sigchos

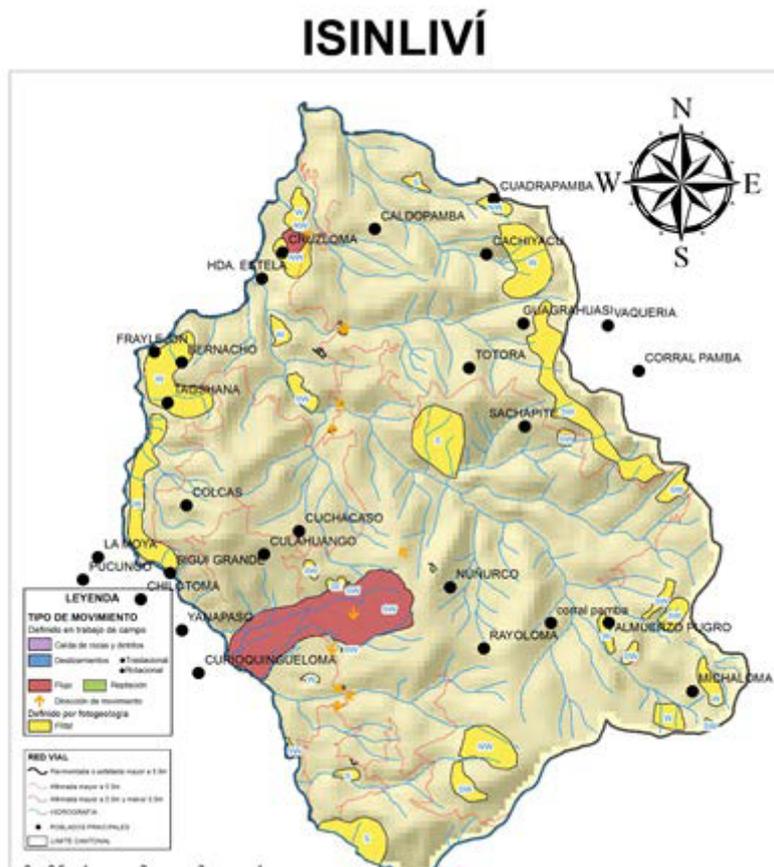
FIGURA 9

Los deslizamientos, flujos y caída de rocas, representan alrededor del 14% del área total de la parroquia (Fig. 9); y corresponden:

- 82% deslizamientos rotacionales y traslacionales, los componentes del depósito son roca y matriz. La roca es de composición andesítica cubierta por capas de depósitos volcánicos en una matriz limo-arcillosa. En general el estado de los deslizamientos es latente y relicto, con magnitudes que varían de pequeños a grandes, según la Tabla 3 y con una estabilidad media a buena. La severidad varía de media a leve, sin afectación a las vías.

- 3% de flujos, que presentan una matriz de grava y arena, en estado latente, de magnitudes muy pequeños, según la Tabla 3, con una escasa presencia de agua, la estabilidad general es media. La severidad es media a alta, afectando a las vías: Sigchos-Isinliví.

- 15% caída de rocas, estos depósitos consisten de un material que está caracterizado por fragmentos de rocas volcánicas de composición andesítica meteorizadas y depósitos volcánicos, con tamaños de bloques a gravas, en estado relicto, de magnitud pequeña, la presencia de agua es mínima, la estabilidad es media. Severidad media afecta a zonas de pastoreo.

Mapa que muestra el tipo de FRM en la parroquia Isinliví, en el cantón Sigchos

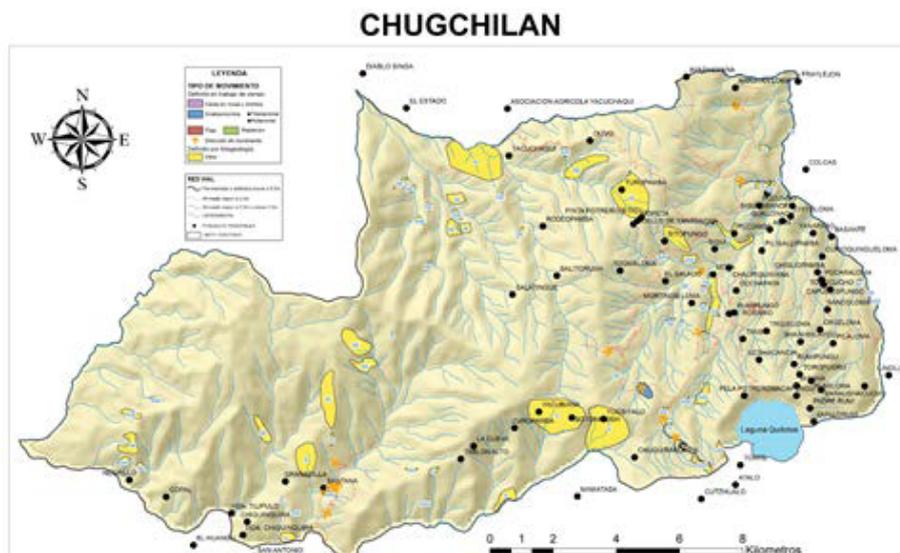
FIGURA 10

En Chugchilán se han registrado alrededor de 74 FRM que corresponden a deslizamientos, flujos y caída de rocas, los cuales representan alrededor del 6% del área total de la parroquia (Fig. 10).

Mapa que muestra el tipo de FRM en la parroquia Chugchilán, en el cantón Sigchos

- a) 97% deslizamientos, son de tipo rotacional y traslacional, los materiales que conforman los depósitos son fragmentos de lutitas, microbrechas y areniscas con aporte volcánico en la zona del norte, y hacia el sur predomina material volcanoclástico. En general el estado de los deslizamientos es activo; con magnitudes entre pequeño a mediano, según la tabla 3. Debido a pendientes de 60° a 70°, la estabilidad es muy mala a media con una severidad que varía entre media a leve. Este tipo de deslizamientos afecta a los caminos secundarios de la Moya, Salache, Chugchilán-Quilotoa y zonas de cultivo; sin embargo, no hay presencia de agua en los taludes.

- b) 2% de flujos están caracterizados por estratos de ceniza y lapilli; en estado activo. Según la Tabla 3, muestran una magnitud pequeña a muy pequeña; con presencia de agua que canaliza el material pendiente abajo y erosionándolos por su naturaleza poco compactada. La estabilidad general es mala a muy mala con una severidad en el rango de media a alta. La afectación de este tipo de fenómeno es directamente a la comunidad de Chasaló y posiblemente a infraestructura pública.

- c) 1% caída de roca y detritos, está caracterizado por depósitos coluviales, roca intrusiva (altamente diaclasada) y material de caída, con tamaños que varían de bloques a arena. El movimiento presenta un estado activo; y según la Tabla 3, la magnitud del material caído varía entre grande y mediano. La estabilidad estimada se encuentra en un rango que varía de mala a media como resultado de pendientes mayores a 60°. La severidad mala genera una afectación a la vía: Chugchilán-Sigchos, no se evidenció presencia de agua.
