Diagnóstico y propuesta de rehabilitación estructural de un edificio en Monte Maíz, provincia de Córdoba

Enrique S. Zanni

Julio A. Capdevila

ARQUITECNO

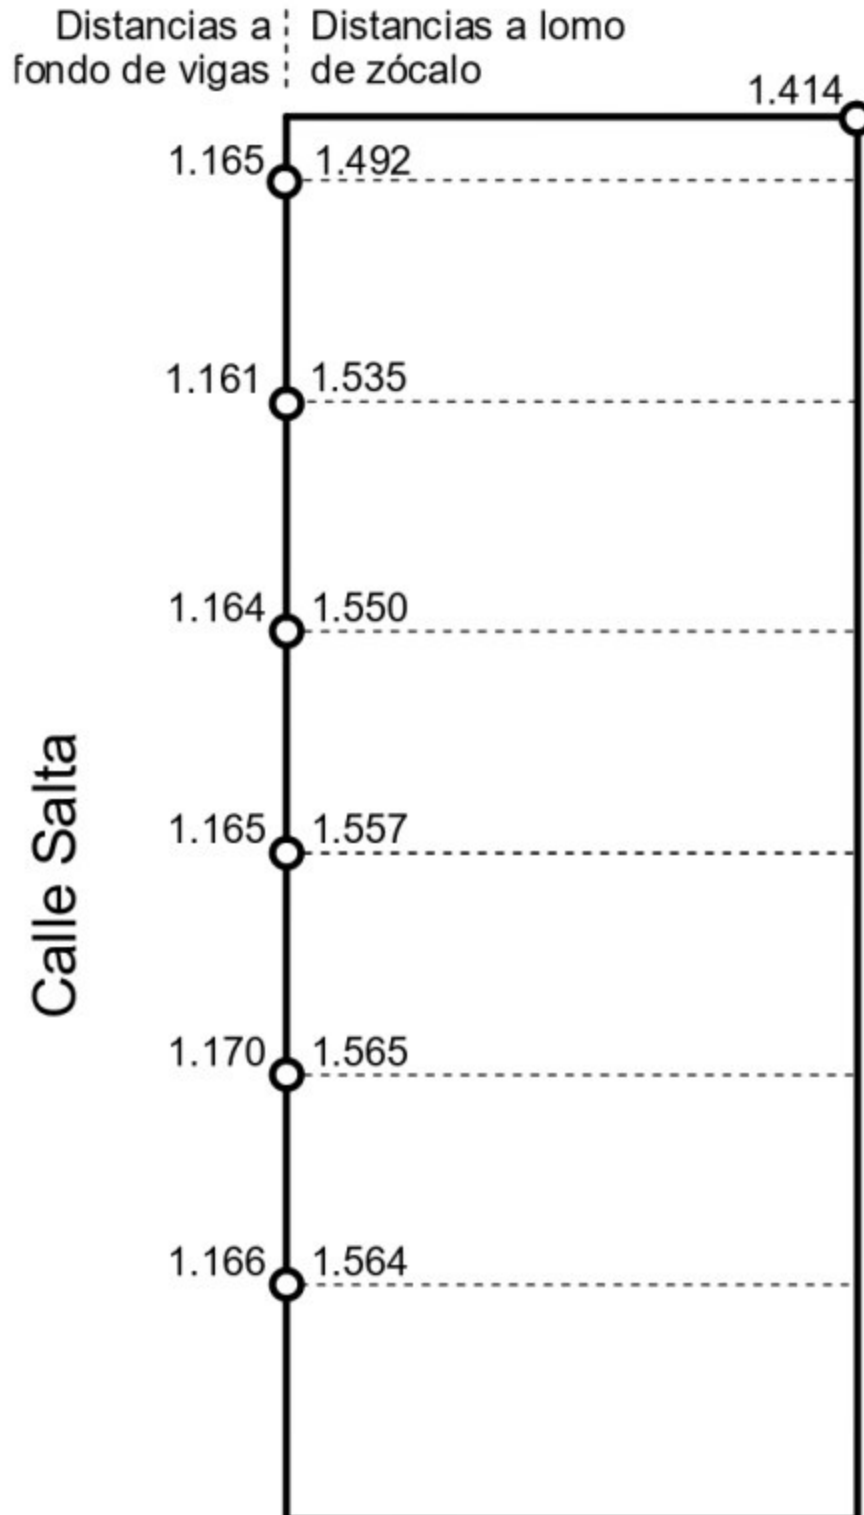
A partir de estudios realizados en 2014 se pudo detectar un ascenso del nivel freático hasta la profundidad de apoyo de las bases aisladas (aprox. -2.50m) con lo cual todo el suelo bajo las mismas se encuentra en condición saturada. Al considerar que el suelo es colapsable, esta variación en el nivel freático podría haber ocasionado el asentamiento masivo de las bases. Este asentamiento fue relevado y sus valores de descenso se exponen en la Figura 1.

Esquema de la planta del edificio en donde se indican las medidas desde un plano de comparación determinado hasta el fondo de viga y lomo de zócalo.

Del análisis de la Figura 1 resulta factible concluir que todas las columnas han descendido de manera cuasi uniforme (las distancias al plano de referencia son similares), lo que permite inferir que el origen de los asentamientos es de tipo global, reforzando la hipótesis del colapso del suelo de apoyo por ascenso de la napa freática. Por otro lado, las distancias a lomo de zócalo indicadas en la Figura 1 ponen de manifiesto el descenso de los muretes bajo las vidrieras del edificio. Si bien las cargas de estos muros son relativamente bajas acusan asentamientos diferenciales aleatorios importantes debido al arrastre que se produce por el descenso de las bases aisladas. Finalmente, las losas de entrepiso presentan fisuras, originadas aparentemente por esfuerzos de flexión superiores a los admisibles. Al considerar que el comitente es una Mutual Deportiva, y que al momento del estudio aún no había decidido el destino del edificio, se verificaron dos hipótesis de carga:

En base al análisis de situación realizado, se diagnostica que los daños observados corresponden a un asentamiento global de la superestructura, originado en el colapso del suelo de apoyo por humedecimiento del mismo, a partir del ascenso del nivel freático, cuya posición final coincide con el nivel de desplante de las bases aisladas existentes.

La propuesta de reparación de la estructura en estudio consiste en el recalce de las bases de manera que las mismas transmitan las cargas que reciben, a un sustrato más profundo y con mayor capacidad de carga. El estudio de suelos realizado en 2004, permite determinar que el sustrato de limos cementados (tosca) que se ubica a 14m de profundidad puede resultar un manto apto para tal fin. Debido a la posición de la napa freática resulta inviable la ejecución de pilotes o pozos romanos excavados a mano, debiendo proponerse como alternativas la ejecución de pilotes excavados mecánicamente con lodos bentoníticos o hincados.

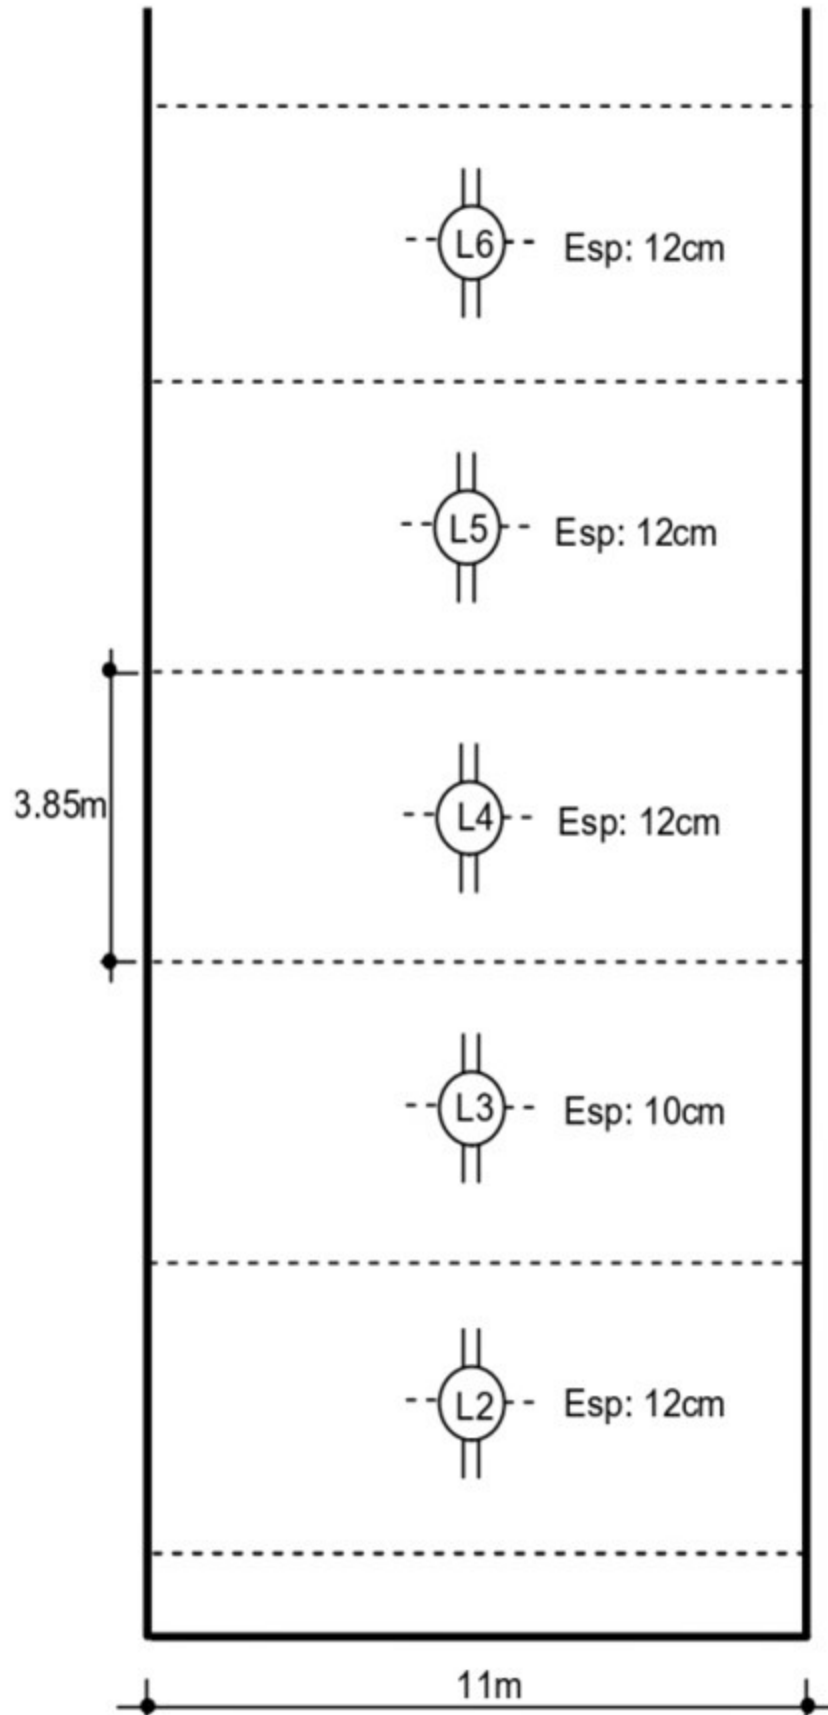
Figura 5

El edificio posee entrepisos de losas macizas de hormigón armado, detalladas en la Figura 5, que presentan fisuras en la cara inferior, atribuibles a deformaciones excesivas, eventualmente originadas por espesor y armadura insuficiente. A continuación, se detalla la verificación estructural de las losas mencionadas en relación con las alternativas de uso propuestas.

Losas sobre PB y sobre 1° piso en donde se indican espesores y dimensiones

En relación con el uso futuro del edificio en estudio (sea gimnasio o residencial), se agregará en la cara superior de las losas, en coincidencia con los apoyos, la sección de armadura necesaria según Tabla 8. En los tramos en los que resulta insuficiente la armadura disponible, el requerimiento es despreciable, concluyendo que no se considera necesario reforzar las losas, más aún considerando que al aumentar la sección de armadura de apoyos, se recuperará la continuidad estructural, disminuyendo los momentos flectores del tramo.

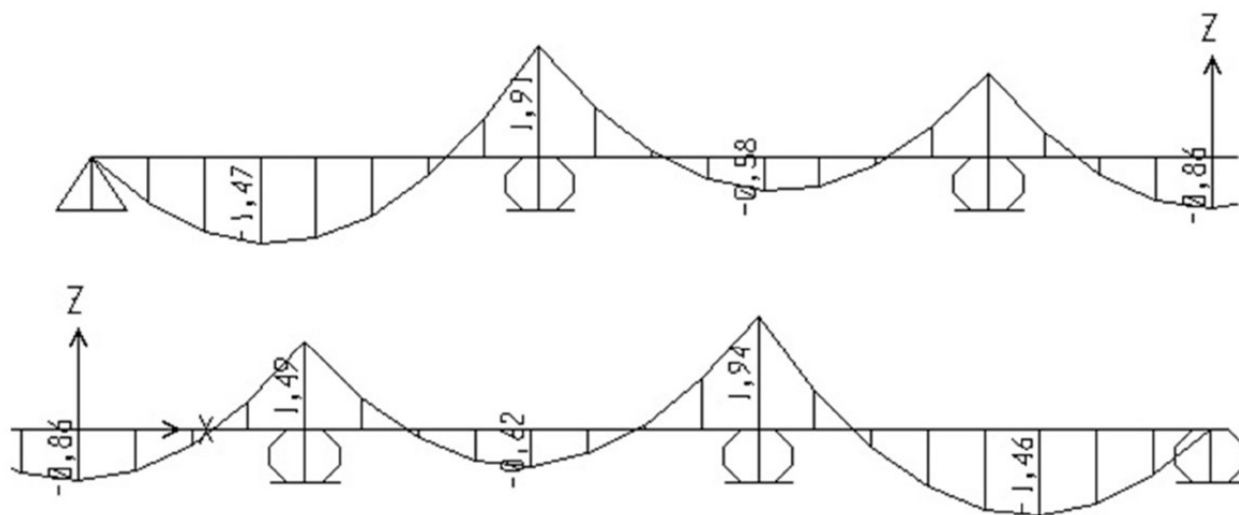
Figura 6

Los valores de carga actuante determinados se emplearon para modelar numéricamente, en un programa de cálculo estructural, las losas existentes de manera de obtener los esfuerzos internos de las mismas. Los resultados se presentan en la Figura 6. En relación a los momentos de tramo y apoyo de los dos tipos de losas, se determinan las armaduras requeridas, considerando hormigón H-17 y acero torsionado ADN-420. Las armaduras requeridas se presentan en la Tabla 5.

Diagramas de momentos flectores de las losas bajo cargas amplificadas

Según los valores de armadura de tramo requerida en Tabla 5, las losas L2 y L6 necesitarían un 20% más de armadura, mientras que las losas L3, L4 y L5 disponen de armadura necesaria.

En relación a los valores de armadura requerida en apoyos, las L2, L3, L5 y L6 disponen de menos armadura que la necesaria para resistir los momentos, lo que produce fisuración en la cara superior de la losa en zonas próximas a los apoyos con la consiguiente pérdida de continuidad estructural, lo que puede provocar deformaciones no admisibles con el funcionamiento de la estructura.

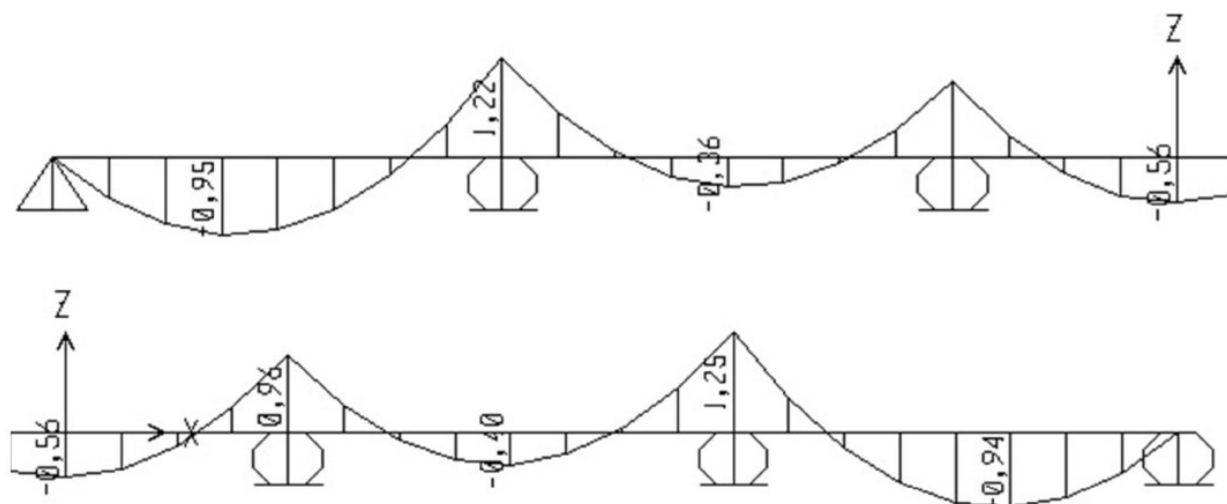
Figura 7

Luego de determinar los valores de carga actuante se modelan, en un programa de cálculo estructural, las losas existentes de manera de determinar los esfuerzos internos de las mismas. Los resultados se presentan en la Figura 7.

Diagramas de momentos flectores de las losas en análisis para uso residencial

Según los valores de armadura de tramo requerida, todas losas (L2 a L6) disponen de la armadura necesaria. En relación a los valores de armadura requerida en apoyos todas las losas (L2 a L6) disponen de menos armadura que la necesaria para resistir los momentos.
