Caracterización de la tipología de fallos  
presentados en los pavimentos de la ciudad de  
Ocaña Norte de Santander

Characterization of types of failures on  
pavements of Ocaña city - North Santander

**Revista Ingenio**

vol. 13, núm. 1, p. 28 - 35, 2017

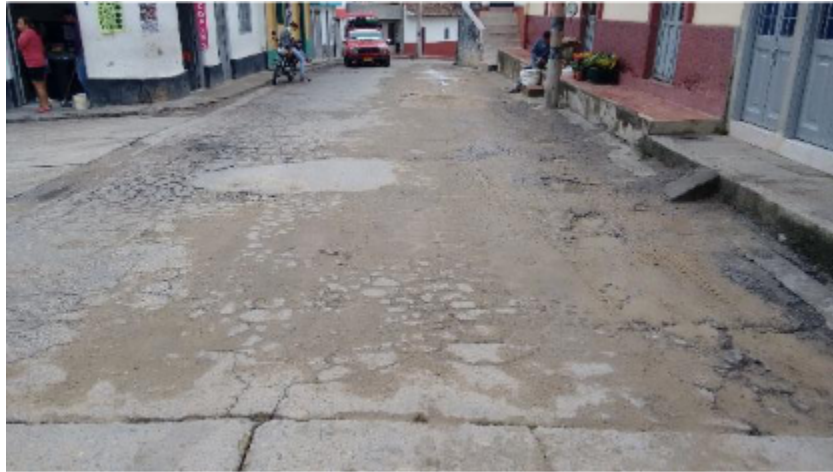
**Figura 4**

3.1. Tipos de fallos en los pavimentos flexibles. En la figura 3 se aprecia el porcentaje en que se presentan los tipos de fallos en estos pavimentos. El tipo de fallo piel de cocodrilo se presenta en un 10.32%, seguidos de los baches con un 5.06%, separación de la berma con un 0.63%, descaramiento con un 0.39%, fisuras (longitudinales y transversales) con un 0.16% y los hundimientos con un 0.08%. En la Figura 4 se aprecia el tipo de fallo piel de cocodrilo.

Fallo típico en pavimento flexible.

En la figura 5 se aprecia el tipo de fallo según su severidad: alta, media y baja. El tipo de fallo piel de cocodrilo representa un área afectada de 970.44m<sup>2</sup> de los cuales el 74,5% es de severidad alta, lo cual indica que son fisuras que han evolucionado con una abertura mayor 3 mm (INVIAS, 2006), seguido de 13,6% de severidad media y 11,8% de severidad baja.

De los fallos más representativos encontrados en los tramos de pavimento flexible se tiene que un 10,32% pertenecen al tipo de fallo piel de cocodrilo y que un 5,06% a baches. Las principales causas de formación de piel de cocodrilo pueden ser el inadecuado diseño de la estructura, deformación en la sub-rasante, incorrecto diseño de mezcla, deficiencia en los procesos constructivos; para el caso de los baches puede ser causados por espesor de las capas de la estructura

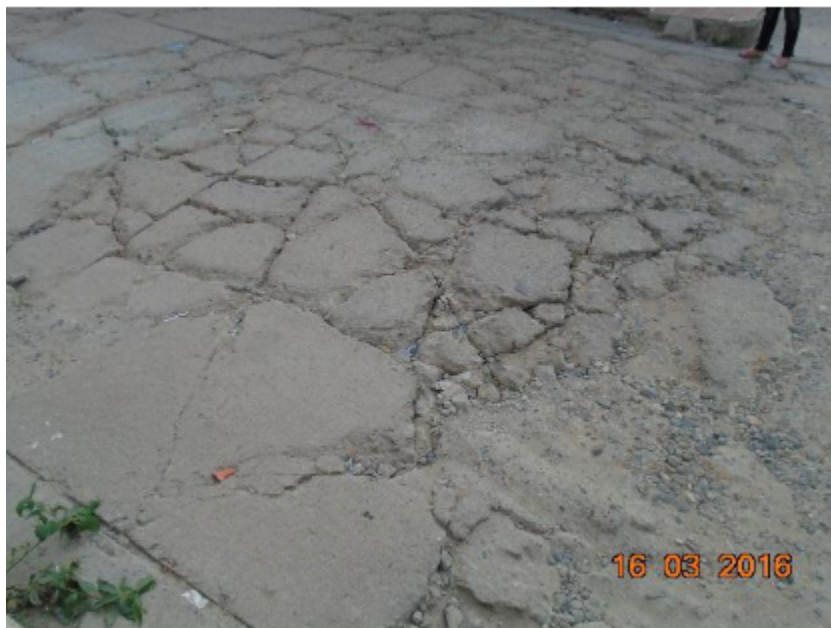
**Figura 7**

3.2. Tipos de fallos en pavimento rígido. En la figura 6 se aprecia el porcentaje en que se presentan los tipos de fallos en los tramos viales con este tipo de pavimento. El tipo de fallo grieta (grietas en las esquinas, grietas transversales y grietas longitudinales) se presenta con un 25,8%, desintegración con un 20.1%, parches con un 17,2%, descascaramiento con un 5,9%, deterioro del sello con un 5,1%, fisuras por retracción con un 2,4%, bache con un 2,3%, desportillamiento de juntas con un 2,2%, escalonamiento de juntas con un 0,2% y pulimiento con un 0,2%. En la figura 7 se muestra el fallo tipo grieta con nivel de severidad alto.

Fallo típico en pavimento rígido.

En la figura 8 se aprecia el tipo de fallo según su severidad: alta, media y baja. Para el caso de las grietas el 51,6% son severidad alta, el 26,3% de severidad media y 22,1% de severidad baja. Los baches representan un área de 2356,12 m<sup>2</sup> de los cuales 98,6% son de severidad alta, 1,2% de severidad baja y 0,2% de severidad baja.

De los fallos más representativos encontrados en los tramos de pavimento rígido se tiene que un 25,8% pertenecen al tipo de fallo grietas y un 20,1% a la desintegración. Las principales causas de deformación de grietas pueden ser: deformaciones verticales de las capas apoyos sub-rasante, exceso de tráfico e inadecuado diseño de la estructura; para la desintegración esta puede ser causada por resistencia baja de los concretos, incorrecto diseño de mezcla y/o procesos constructivos.
