## Structural vulnerability of adobe block buildings in Rama Mainland

Wani, Revista del Caribe Nicaragüense  
núm. 77, 2022  
Bluefields Indian & Caribbean University, Nicaragua  
ISSN: 1813-369X  
ISSN-E: 2308-7862  
Periodicidad: Semestral  
lester.jarquin@bicu.edu.ni

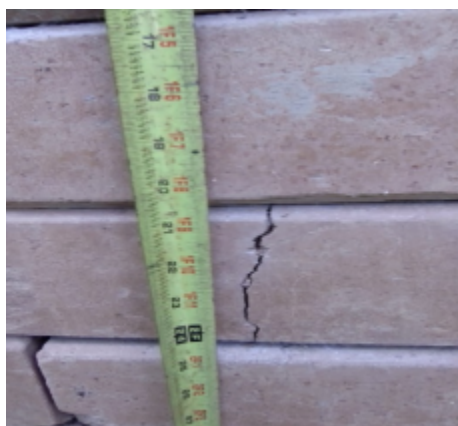
**Figura 3**

□ En cambio, los problemas mecánicos que se edificaron en las edificaciones fueron grietas y fisuras verticales, las cuales tienen aproximadamente la longitud del alto del bloque con ancho de 6.35 mm. Según el Cemix®, estas grietas con ese ancho son consideradas como moderadas, lo que indican que se debe hacer una reparación urgente, ya que la vivienda podrá soportar su peso, pero disminuirá su resistencia lateral (Cemix®, 2020). El blog de Arquitectura y edificación en Ingenieros Asesores, indica que si llegan hasta 3 mm a más, pueden ser una señal indicativa de que existe un problema de asentamiento grave, el cual requería una inspección por parte de expertos en ingeniería estructural. (Ingenieros Asesores, 2021)

Grietas en unas de las viviendas

También se identificaron desprendimiento, erosión (estas pudieron ser causadas por las cargas que están sometida las edificaciones, dilatación) contracción del material que están compuesto los bloques, la mala aplicación de acabados en las paredes y la carencia de elementos estructurales como columnas y vigas.

4. En las edificaciones que se construyan, implementar elementos estructurales como columnas y vigas intermedias que ayuden a soportar las cargas de la edificación.
