# MAPEAMENTO PARTICIPATIVO PARA IDENTIFICAÇÃO DAS ÁREAS SOB AMEAÇA DE INUNDAÇÃO NO BAIRRO PARQUE MAMBUCABA, ANGRA DOS REIS/RJ

Continentes – Revista do Programa de Pós-Graduação em Geografia e do Departamento de Geociências, vol. 8, núm. 15, 2019

**Resumo:** O bairro Parque Mambucaba está localizado em uma planície de inundação flúvio-marinha do rio Mambucaba no município de Angra dos Reis, no estado do Rio de Janeiro. O histórico das ocupações mostra uma área com grande suscetibilidade às inundações que tem se agravado à medida que o bairro cresce. Dois mapeamentos oficiais sobre as áreas inundáveis no bairro, realizados pela CPRM e Prefeitura de Angra dos Reis, utilizando-se de técnicas de geoprocessamento, apresentaram resultados distintos. Diante do impasse realizou-se um mapeamento participativo, utilizando a vivência dos moradores para delimitar as áreas inundáveis no bairro. Foram realizadas entrevistas com moradores mais antigos e com técnicos da prefeitura, além da participação de alunos do ensino médio da rede estadual. Durante as oficinas para capacitação dos entrevistados concluímos que a falta de saneamento básico no bairro é um agravante, pois as inundações iniciam c

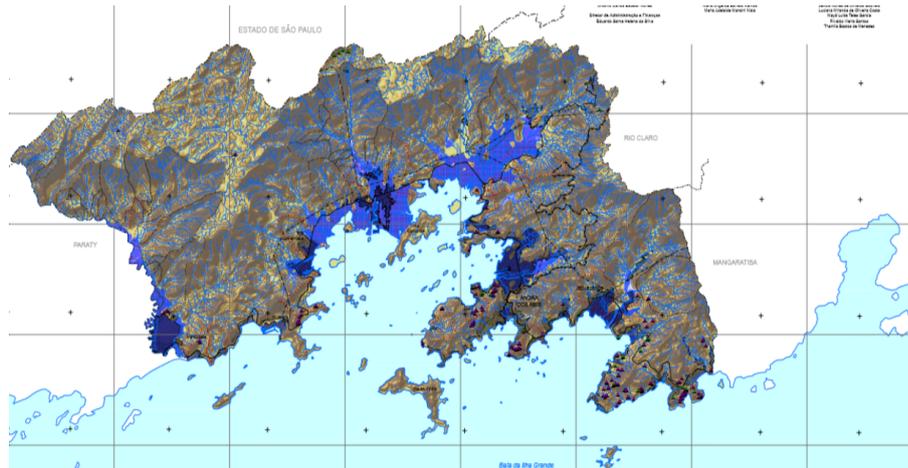
O primeiro mapeamento encontrado foi desenvolvido pelo CPRM (Figura 2). São utilizados três tons de azul para identificar a intensidade das inundações - alta, média e baixa. O bairro Parque Mambucaba, destacado por um círculo vermelho, foi incluído por inteiro na classe com alta suscetibilidade à inundação (DEFESA CIVIL ANGRA DOS REIS, 2018).

**Figura 2 -**  
Mapa de suscetibilidade à inundação em Angra dos Reis  
Fonte: CPRM

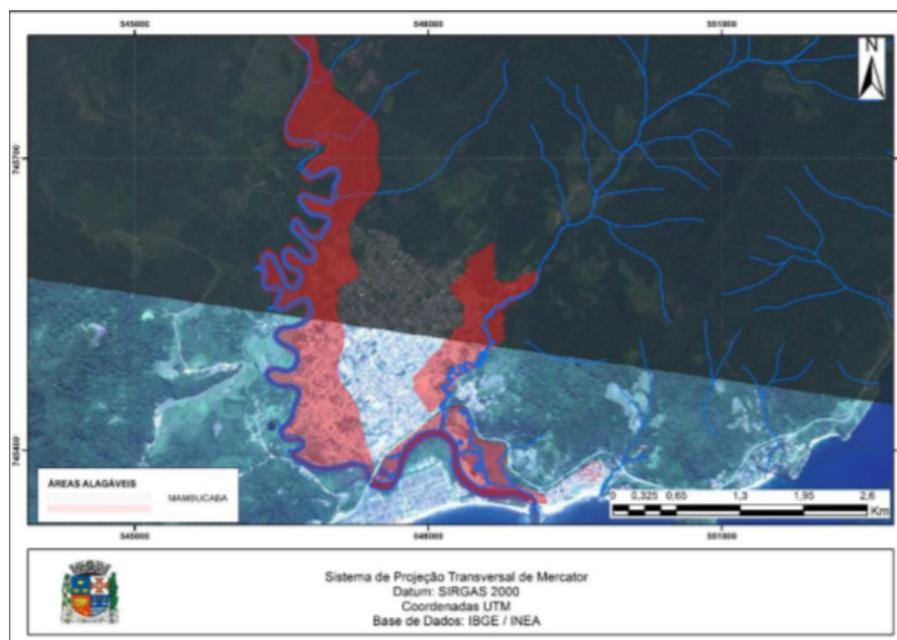
Figura 3

O segundo mapeamento encontrado foi desenvolvido por uma empresa de consultoria para a Prefeitura Municipal de Angra dos Reis (Figura 3). Neste mapa as áreas alagáveis no Parque Mambucaba não incluem todo o bairro, mas somente as áreas mais próximas às margens dos Rios Mambucaba e Perequê, diferentemente do que indica a CPRM (DEFESA CIVIL ANGRA DOS REIS, 2018).

Mapeamento das Áreas Alagáveis no Parque Mambucaba, em Angra dos Reis

A área destacada em vermelho é apontada pela Defesa Civil de Angra dos Reis como pontos críticos de alagamento, consequência dos problemas de drenagem e falta de galeria de águas pluviais, em alguns casos, somada à urbanização de forma desordenada e sem infraestrutura, que intensificam os problemas na região. A construção de microdrenagem é uma das principais ações a serem executadas em ações imediatas, como aponta o Plano Municipal de Saneamento de Angra dos Reis (PMSB).

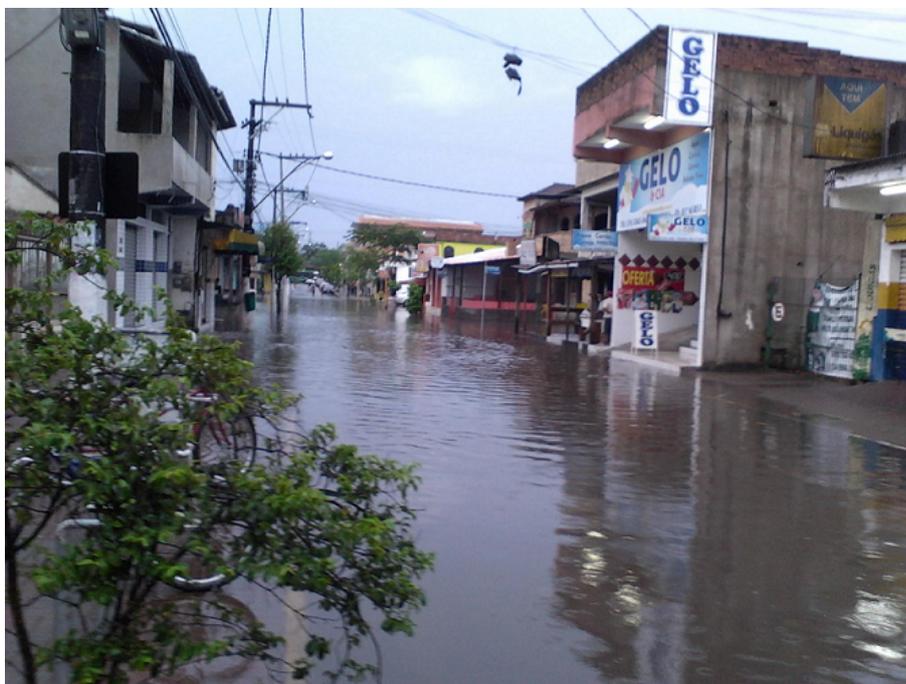
Figura 4

Avenida Magalhães de Castro, 19 de agosto de 2012.

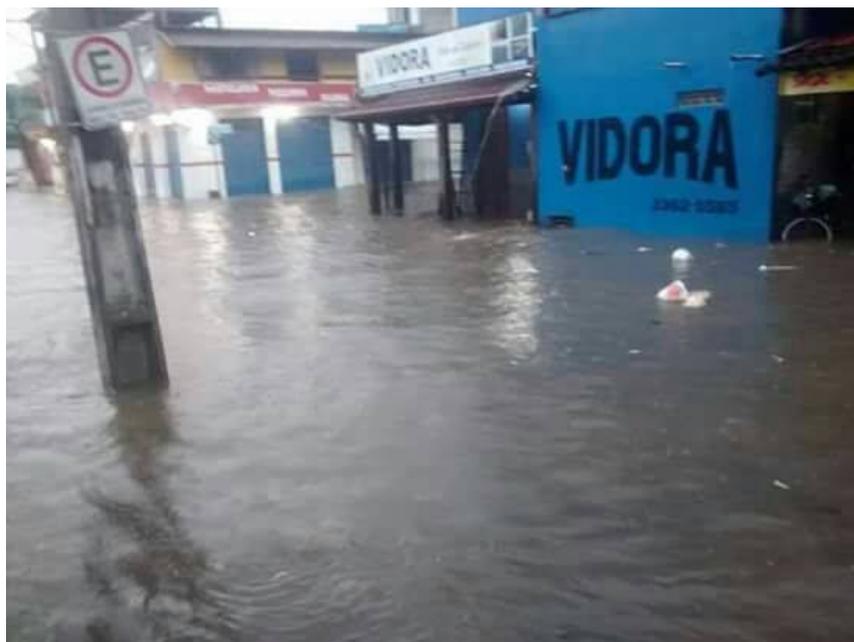
A forte chuva que caiu no final de tarde do dia 22 de janeiro de 2017 deixou várias ruas alagadas no Parque Mambucaba (Figura 5), incluindo a rua 26, uma das principais ruas do bairro. Durante essa chuva a rua Francisco Magalhães de Castro (Figura 5) novamente ficou inundada.

**Figura 5**  
Rua São José, Antiga Rua 26, 22 de janeiro de 2017  
Fonte: Rádio-costazul, 2017.

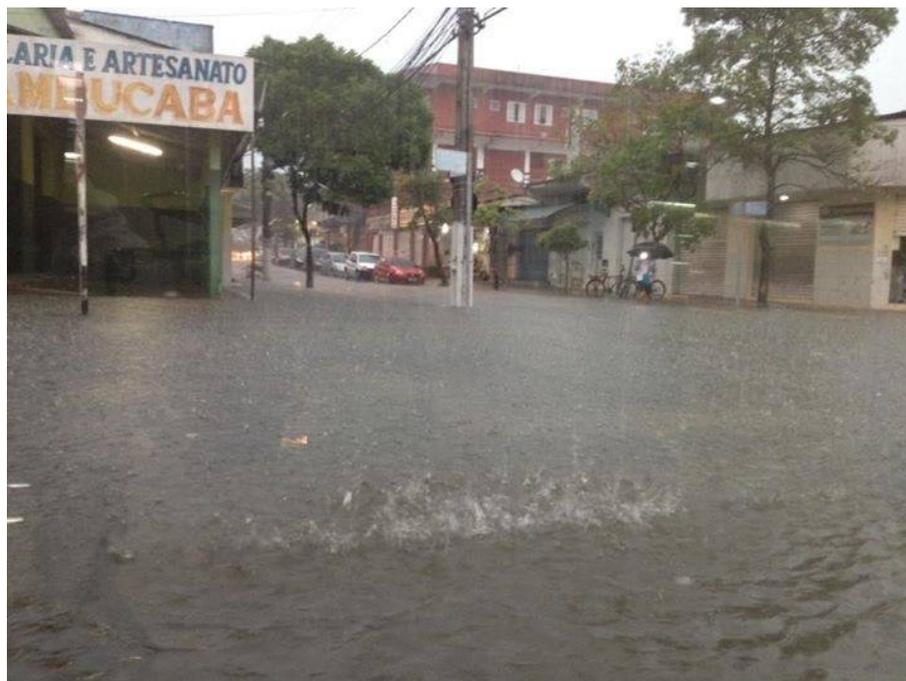
**Figura 6**

Foto da Avenida Francisco Magalhães de Castro, em 22 de janeiro de 2017

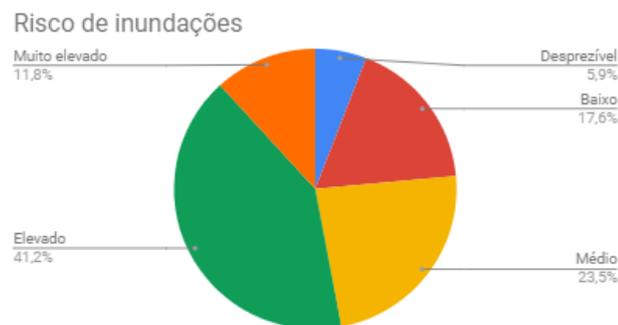
Figura 7

Sobre a percepção das inundações, 11,8% dos alunos identificam o Parque Mambucaba como uma área de risco muito elevado, 41,2% risco elevado, 23,5% risco médio, 17,6% risco baixo e 5,9% consideram desprezível. Essa distribuição das respostas pode estar relacionada à área do bairro onde cada aluno vive (Figura 7).

Gráfico sobre risco de inundações no Parque Mambucaba  
autores

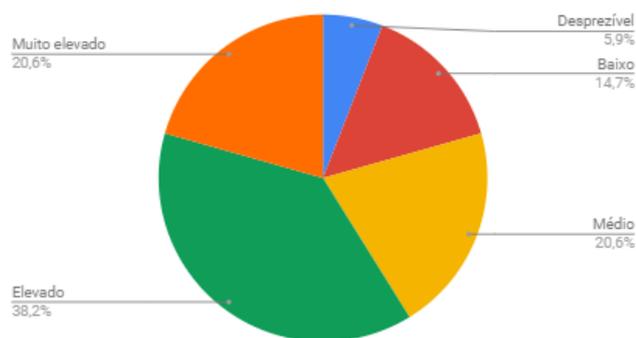
Sobre a contaminação da água pelas inundações, a maior parte dos alunos identifica esse risco, sendo 20,6% risco muito elevado e 38,2% risco elevado. No entanto, 14,7% apontam como baixo e 5,9% desprezível, apesar de conviverem com o retorno do esgoto nas ruas e casas quando ocorrem as inundações (Figura 8).

**Figura 8 –**  
Gráfico sobre risco de contaminação da água após as inundações  
Autores

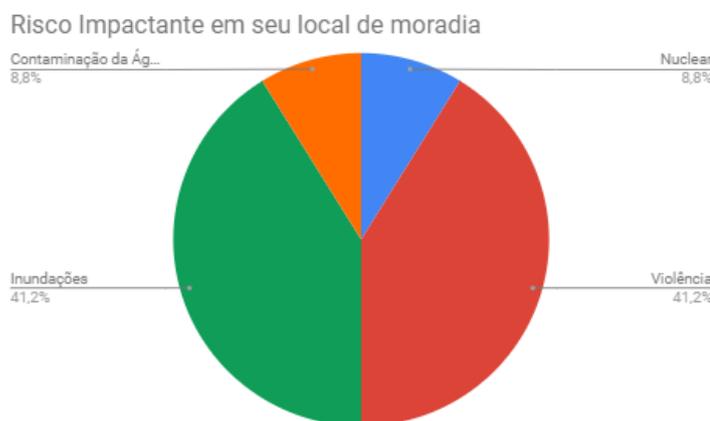
Sobre o tipo de risco mais impactante em seu local de moradia, 41,2% das respostas identificam a violência no Parque Mambucaba, o mesmo percentual para as inundações. Apesar da contaminação da água já ter sido apontada pela maioria na questão anterior, apenas 8,8% identificaram esse risco em um novo contexto. Com os mesmos 8,8% ficou o risco nuclear, apesar da grande proximidade das usinas nucleares Angra I e II. Isso mostra que alguns episódios violentos recentes em Angra dos Reis, também estão cada vez mais presentes no bairro (Figura 9).

**Figura 9**  
Gráfico sobre maiores riscos que impactam em seu local de moradia  
Autores

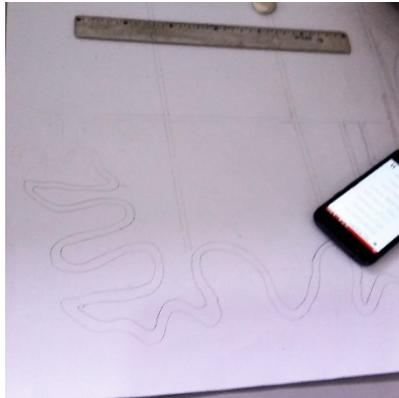
(Figura 10). A vegetação foi representada em verde, enquanto casas e comércios foram diferenciados por cores na legenda. As ruas foram traçadas de forma paralela como se o bairro fosse planejado, bem diferente do que se observa na realidade.

**Figura 10 –**  
Mapa mental em fase de produção, com o rio e ruas traçados.  
Autores

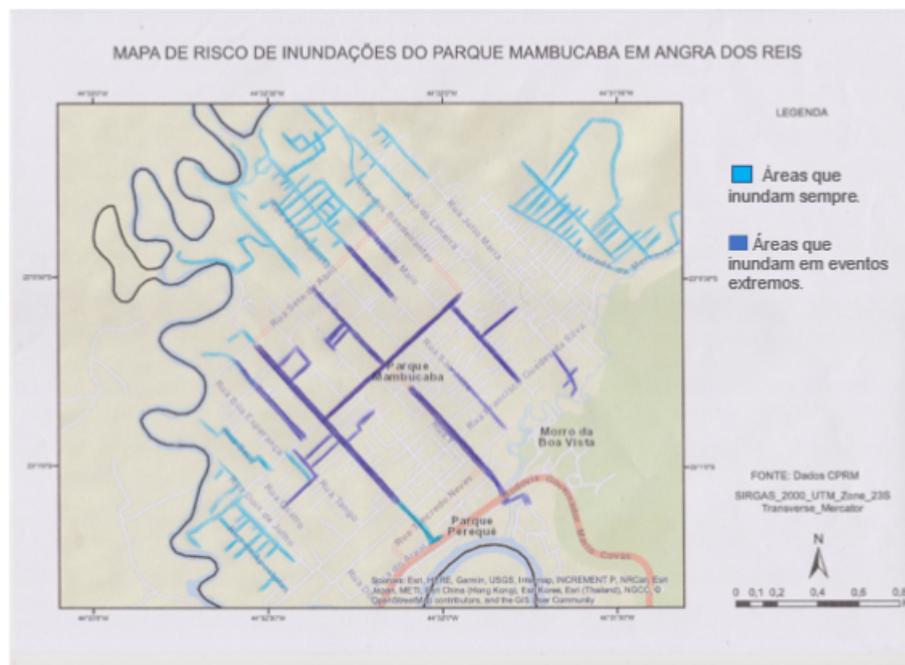
Os mapas apresentaram muitas semelhanças como, por exemplo, o fato de as ruas próximas às margens dos rios Perequê e Mambucaba sendo aquelas que inundam com maior frequência, enquanto as ruas centrais do bairro, mais distantes dos rios, inundam apenas em eventos extremos. As poucas divergências estiveram relacionadas aos espaços de vivência de cada aluno, ou seja, a percepção foi influenciada pelo cotidiano (Figura 11).

**Figura 11**  
Mapa síntese das áreas de inundações.  
Autores

Durante as discussões foi consensual que a principal causa dessas inundações é a ineficiência da rede de drenagem do bairro. Muitas ruas não têm, e quando têm encontram-se sobrecarregadas por uma parte da rede de esgoto que está ligada diretamente a elas, impedindo o escoamento da água da chuva. As casas mais próximas às margens dos rios têm canaletas construídas pelos moradores para despejar o esgoto diretamente nele. Estas canaletas apresentam retorno da água quando o rio enche, mesmo que não haja inundação, afetando a área próxima com água contaminada, inclusive sobre plantações de pequenos plantios de agricultura de subsistência.
