Manejo de suelos en el acuífero Morroa, Sucre, Colombia, alternativa para el desarrollo agrícola sostenible

Soil management in the Morroa aquifer, Sucre, Colombia, alternative for sustainable agricultural development

Revista Colombiana de Ciencia Animal

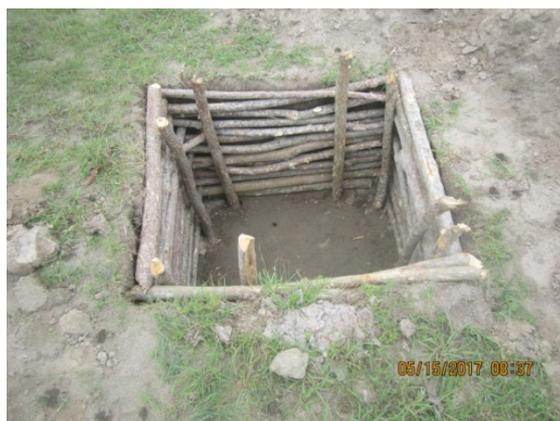
FIGURA 1.
Cajas de disipación construidas.

Cajas de disipación. Éstas fueron construidas mediante excavaciones de 1 m² por 70 cm de profundidad y revestidas en sus lados por listones de material vegetativo ubicados de forma horizontal, los cuales fueron fijados por otros entrados verticalmente en el suelo. Las cajas de disipación fueron ubicadas según trazado y replanteo perpendicular al flujo del agua superficial en el terreno.

Cajas de disipación. Estas estructuras controlan la erosión por surcos, cuando el ancho del canal supera los 10 metros, de la misma forma pueden manejar la erosión laminar. Las cajas de disipación funcionan interceptando la escorrentía, disminuyendo su energía cinética, reteniendo el agua, aumentando la infiltración y reduciendo el caudal que escurre por la superficie del suelo (Figuras 1, 2 y 3).

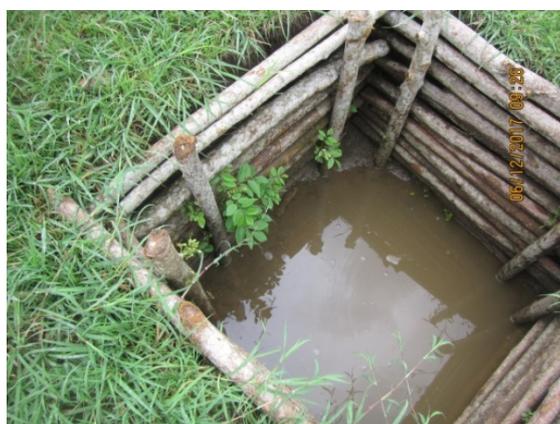
FIGURA 2.
Inicio del retoño de material vegetal en cajas de disipación y retención de agua lluvia.

El resultado de las cajas de disipación construidas fue satisfactorio, por un lado el material vegetal retoñó en un 80% en menos de dos meses y durante toda la temporada de lluvias las aguas de la escorrentía fueron retenidas en dichas estructuras sin sobrepasar la capacidad de cada una.

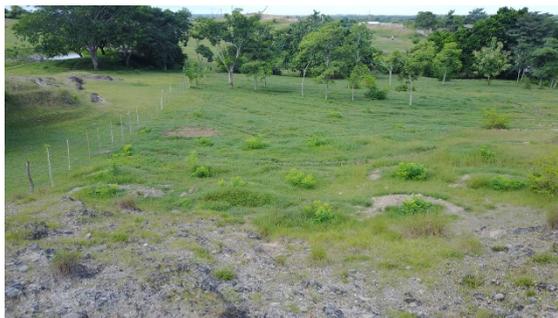
FIGURA 3.
Cajas de disipación con material vegetal retoñado.

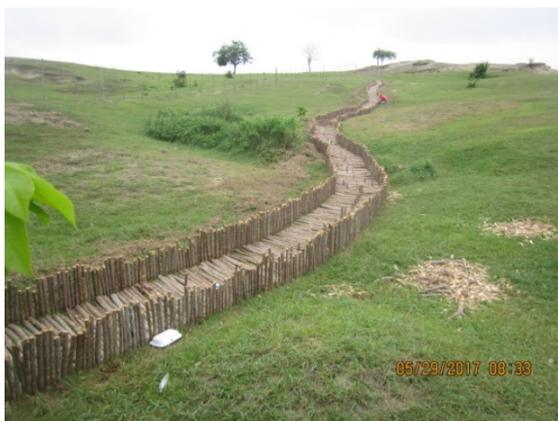
FIGURA 4.
Tobogán vegetativo construido.

Toboganes vegetativos. Estas obras son un revestimiento sobre los surcos del suelo mediante material vegetativo ubicado de forma horizontal y vertical, los cuales son atados mediante alambre quemado para garantizar la estabilidad mientras se da el proceso de retoño. Para su construcción es necesario perfilar el surco de tal manera que tome forma regular y el revestimiento de estructura sea total.

Toboganes vegetativos. Los toboganes vegetativos son obras de bioingeniería cuyo fundamento técnico inicialmente es impedir el contacto directo entre las escorrentías y el suelo, para de esta forma manejar la erosión por surcos. En el estudio fueron construidos en los surcos que no superaron un metro de ancho (Figura 4).

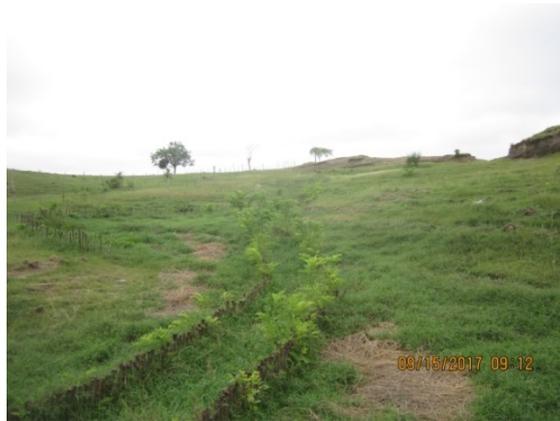
FIGURA 5.
Tobogán vegetativo, material vegetal retoñado.

Con el retoño y posterior crecimiento del material vegetal que conforma los toboganes vegetativos, dichas estructuras además de evitar el contacto directo entre el suelo y las aguas de escorrentía, aumentan la infiltración (Figura 5).

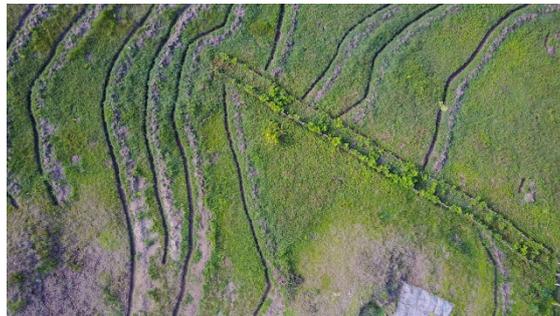
FIGURA 6.
Tobogán vegetativo con material vegetal retoñado.

El resultado de los toboganes vegetativos construidos fue excelente, puesto que a los cuatro meses en el 100% del área cubierta con esas estructuras retoñó el material vegetal utilizado (Figura 6).

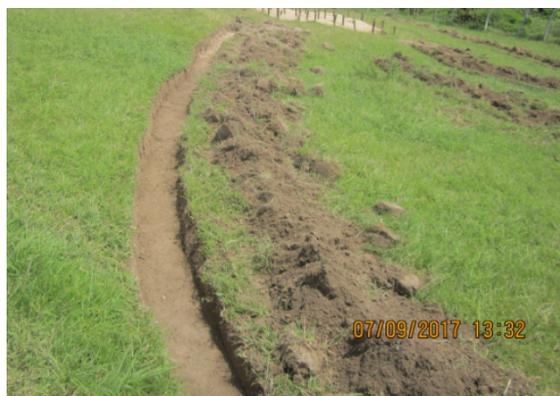
FIGURA 7.
Acequias de contorno construídas

Acequias de contorno. Las acequias de contorno fueron construidas mediante excavaciones de 30 centímetros de ancho por 30 centímetros de profundidad, realizadas en el sentido de las curvas de nivel del suelo. Al momento de hacer la excavación fue indispensable disponer los residuos aguas abajo de cada estructura.

Acequias de contorno. Estas estructuras controlan la erosión laminar. Al igual que las cajas de disipación funcionan interceptando la escorrentía, disminuyendo su energía cinética, reteniendo el agua, favoreciendo la infiltración, disminuyendo el caudal que escurre por la superficie del suelo y manteniendo la humedad del suelo. En el estudio las acequias de contorno fueron conectadas con a los toboganes vegetativos, obteniéndose excelentes resultados (Figuras 7, 8 y 9).

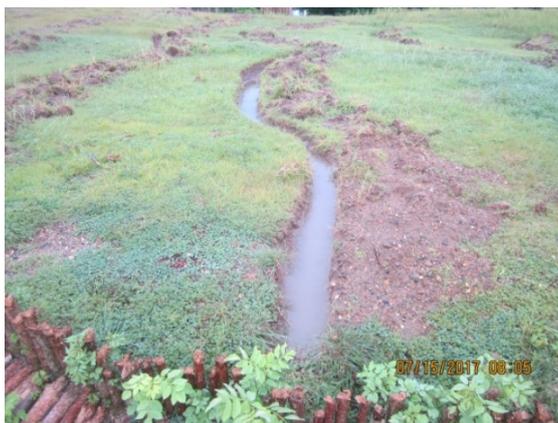
FIGURA 8.
Eficiencia de acequias de contorno ante las precipitaciones.

Las acequias de contorno arrojaron una alta eficiencia. En primera medida no hubo escorrentía al interior de cada una, eso indica un excelente trabajo de trazado y excavación. Asimismo, todas retuvieron el agua de las escorrentías sin sobrepasar la capacidad de cada una durante toda la temporada de lluvias.

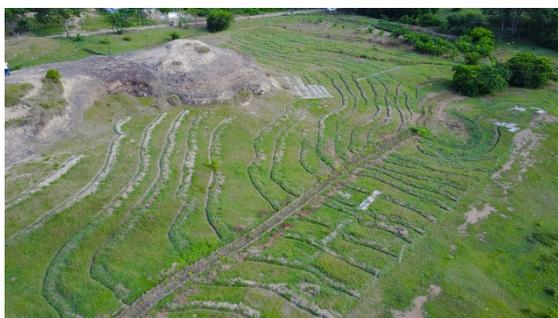
FIGURA 9.
Acequias de contorno conectadas con toboganes vegetativos.

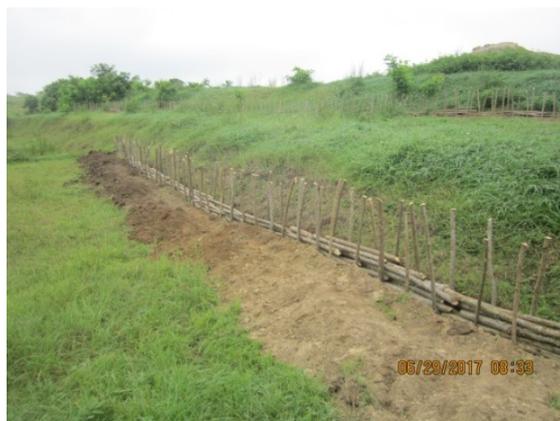
FIGURA 10.
Trinchos de contención construídos.

Trinchos de contención. Son construidos mediante listones de material vegetativo de reproducción asexual, que para el caso remplazarían al acero y concreto usados normalmente en los tradicionales muros de contención. Son el resultado de incrustar de forma vertical cada 25 cm listones de un metro de longitud, en una excavación de 50 cm de profundidad y 25 cm ancho aproximadamente. Dicha excavaciones fueron ubicadas, en las zonas susceptibles a remoción masal, perpendicularmente a los flujos de las escorrentías y rellenadas con estacas del mismo material ubicadas en forma horizontal hasta sobresalir aproximadamente 30 cm del nivel del suelo.

Trinchos de contención. Las anteriormente mencionadas malas prácticas agropecuarias generan sobre los suelos varias consecuencias negativas enmarcadas dentro lo denominado erosión. Dicho fenómeno de impacto ambiental tiene varias causas y consecuencias, así por ejemplo los suelos de laderas donde fueron realizadas prácticas de ganadería extensiva son afectados por un fenómeno erosivo, ya citado, denominado terracetas por sobrepastoreo, que más adelante las precipitaciones potencializan a través de la infiltración en su origen, generando un impacto mayúsculo llamado remoción en masa o remoción masal. En el sitio del proyecto como medida de manejo para ese tipo de erosión y del cárcavamiento fueron construidos los trinchos de contención, las cuales son auténticas obras de ingeniería más resistente con el paso del tiempo porque crece el material vegetal que las compone (Figuras. 10 y 11).

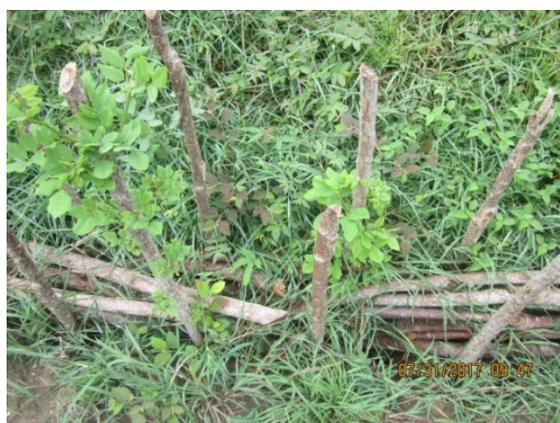
FIGURA 11.
Retoño de material vegetal en trinchos de contención.

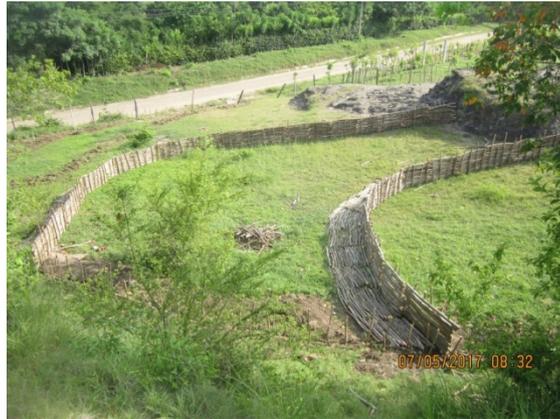
FIGURA 12.
Presas de varas construídas.

Presas de varas. fueron construidas mediante listones de material vegetativo de 0,3 – 1 metro de longitud, incrustados de forma vertical, cada 25 cm aproximadamente. Luego a estos mediante alambre fueron atadas perpendicularmente otras estacas de longitud según el ancho de la corriente o surco de gran tamaño a manejar. Estos listones quedaron pegados unos con otros para que pudieran disminuir la velocidad del agua que fluiría en la corriente. Aguas abajo de esta estructura fueron colocadas sobre la superficie del suelo una serie de estacas acostadas, atadas entre sí mediante alambre y fijadas a través de otras de menor longitud (30 cm) enterradas a distancias de 25 cm aproximadamente. Este último arreglo se denomina “delantal”, dentro de la estructura. Fueron construidas en aquellos sitios de corrientes de gran tamaño, ubicadas según trazado y replanteo perpendicular al flujo del agua superficial en el terreno.

Presas de varas. Resaltando que la erosión por surcos es generada en sentido perpendicular a las curvas de nivel del terreno en los suelos de laderas debido a las precipitaciones de gran intensidad. Con el paso del tiempo las precipitaciones agrandan los mencionados surcos convirtiéndolos casi en arroyos transitorios. Ese tipo de erosión fue manejado en el proyecto mediante presas de varas. Estas obras de bioingeniería tienen como principio técnico reducir la energía cinética de las escorrentías en lugares donde fluyen grandes corrientes de agua y de esa forma mitigar el fenómeno erosivo que acrecentaría el tamaño los mencionados arroyos (Figura 12).

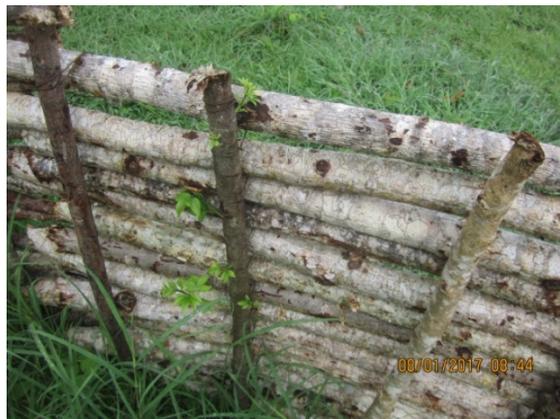
FIGURA 13.
Rebrote de material vegetal vertical en presas de varas construídas.

El resultado de las presas de varas construídas fue satisfactorio, a pesar de que el material vegetal retoñó solo en un 40%, este proceso inició antes del primer mes. Es importante resaltar que por el mismo sistema de construcción quedan algunos listones horizontales sin contacto con el suelo. El éxito de la estructura está en que los listones verticales retoñaron todos y los horizontales que están en contacto con el suelo retoñaron mayoritariamente. Al pasar el tiempo los retoños serán árboles que cumplirán la función de la estructura construída inicialmente (Figuras 13 y 14).

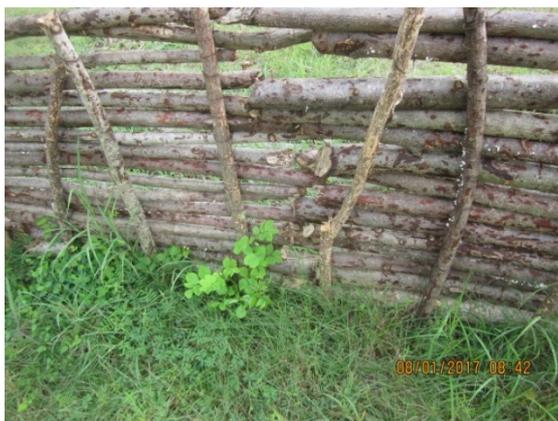
FIGURA 14.
Rebrote de material vegetal horizontal en presas de varas construidas.

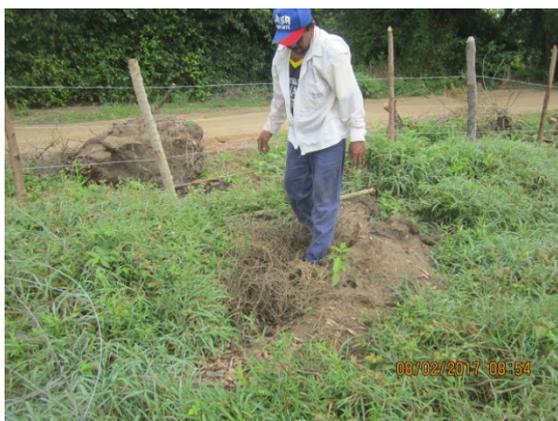
FIGURA 15.
Cajuelas de humificación rellena con los residuos del material vegetal de limpieza de lotes.

Cajuelas de humificación. fueron construidas mediante excavaciones sobre el terreno de 30 centímetros de ancho por 30 centímetros de profundidad. Las cajuelas de humificación fueron rellenadas con materia orgánica procedentes de residuos de cosecha, de limpieza o desmalezado de lotes, de limpieza de potreros y de otras actividades del campo como por ejemplo la sacada de punta de material vegetal utilizado en las obras de bioingeniería.

Cajuelas de humificación. En el sitio del estudio fueron construidas cajuelas de humificación teniendo en cuenta que los suelos, junto a fenómenos erosivos físicos, padecen también de pérdida de nutrientes. El objetivo principal de esas estructuras es favorecer la formación de humus en el suelo y de esa forma rehabilitar su capacidad productiva a nivel ecosistémico (Figuras 15 y 16).

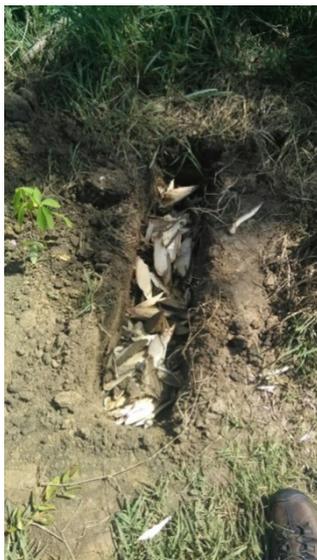
FIGURA 16.

Cajuelas de humificación con los residuos del material vegetal de la construcción de obras de bioingeniería.

En cuanto a la eficiencia de las cajuelas de humificación, el material orgánico mostró una rápida descomposición debido a las ya descritas condiciones climáticas del área de estudio, que favorecen la actividad de los microorganismos. Esto indica una rápida humificación de la materia orgánica, lo que en el suelo mejora su estructura, la penetración y la retención del agua; favorece el intercambio gaseoso, disminuye la erodabilidad, aumenta la capacidad de intercambio catiónico y la capacidad tampón. Eso redonda en un aumento de su fertilidad global (16).

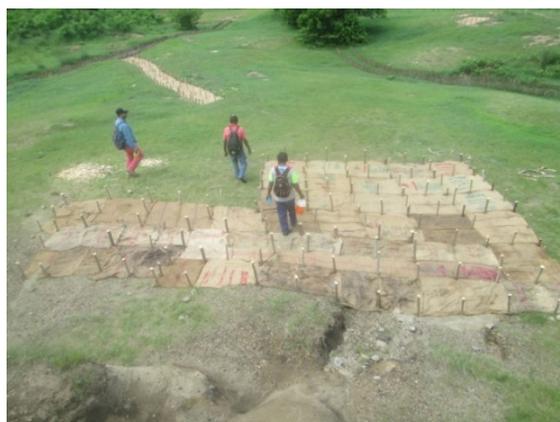
FIGURA 17.

Biomantos artesanales construidos.

Biomantos artesanales. Para su implementación fueron identificadas las porciones del terreno afectadas por la erosión laminar, en esas áreas fueron colocados sacos de fique sobre la superficie fijados mediante estacas de material vegetativo de forma vertical.

Biomantos artesanales. Los biomantos artesanales son una forma de prevenir, mitigar y remediar la erosión laminar en los suelos. Con esa medida es evitado el contacto directo entre el agua de las precipitaciones y el suelo, mediante los sacos de fique que lo protegen mientras el material vegetal es desarrollado (Figuras. 17 y 18).

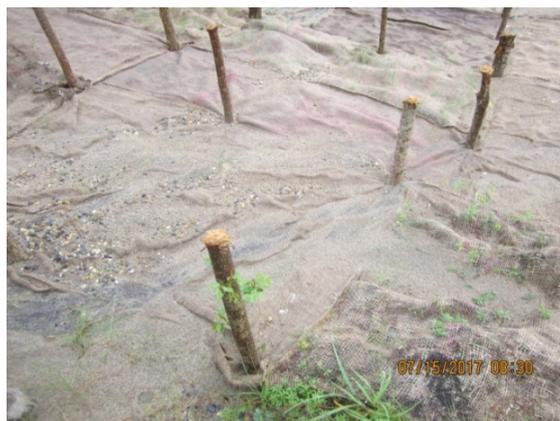
FIGURA 18.
Rebrote de material vegetal en biomantos artesanales.

El resultado de las biomantos artesanales construidos en el sitio de estudio fue satisfactorio, por un lado el material vegetal retoñó desde el primer mes obteniéndose una eficiencia final del 75% y la humedad retenida en los sacos favoreció la aparición de arvenses en áreas donde antes no era posible.
