Escalante, Diego; Piñeiros, José Luis
CARACTERIZACIÓN FÍSICA Y MECÁNICA DELADOBE DEL CENTRO
HISTÓRICO DE QUITOSOMETIDO A ENVEJECIMIENTO ACELERADO
infoANALÍTICA, vol. 10, núm. 2, 2022, Enero-Junio, pp. 1-16
Pontificia Universidad Católica del Ecuador
Ecuador

CARACTERIZACIÓN FÍSICA Y MECÁNICA DEL ADOBE DEL CENTRO HISTÓRICO DE QUITO SOMETIDO A ENVEJECIMIENTO ACELERADO

PHYSICAL AND MECHANICAL CHARACTERIZATION OF ADOBE FROM THE HISTORIC CENTER OF QUITO SUBJECTED TO ACCELERATED AGING

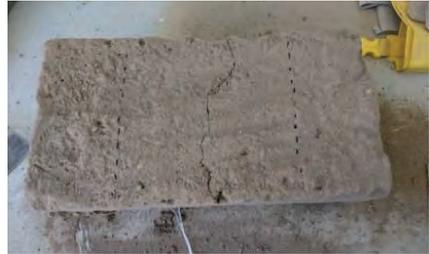
Se entregaron cinco bloques iniciales de dimensiones aproximadas de 40x20x10 cm en buenas condiciones y uno más pequeño, el cual media aproximadamente 20x20x10 cm. Para fines de investigación, los cinco bloques corresponden a un mismo lote.

La Imagen 1 muestra el estado original de los bloques de adobe.

Imagen 1. Muestras originales de adobe

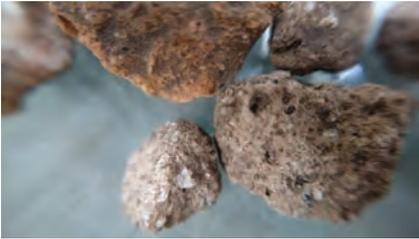
Imagen 2. Material retenido en el tamiz 4,75 mm (#4)

De acuerdo con los diferentes tamices analizados podemos observar que se tratan de minerales volcánicos -probablemente andesitas y pómez- y ladrillo machacado, en las aberturas de tamiz #4 y #2. Los dos últimos tamices contienen arenas cuarzosas.

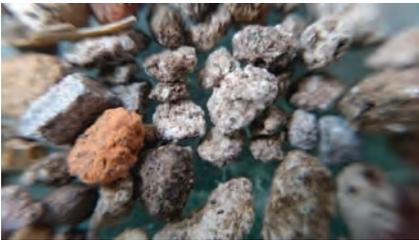
Imagen 3. Material retenido en el tamiz 2 mm (#10)

Sin embargo, la variabilidad de los materiales empleados en la elaboración del adobe sobre todo las partículas mayores al tamiz # 10, (Imagen 3), la manipulación de las muestras y el método de ensayo aplicado pueden explicar las variaciones de los ángulos de fricción observadas entre períodos de envejecimiento acelerado.

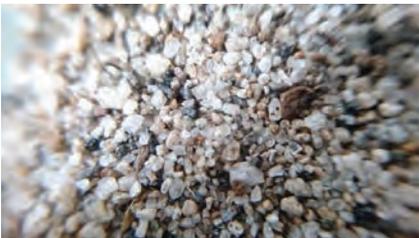
Imagen 4. Material retenido en el tamiz 0,425 mm (#40)

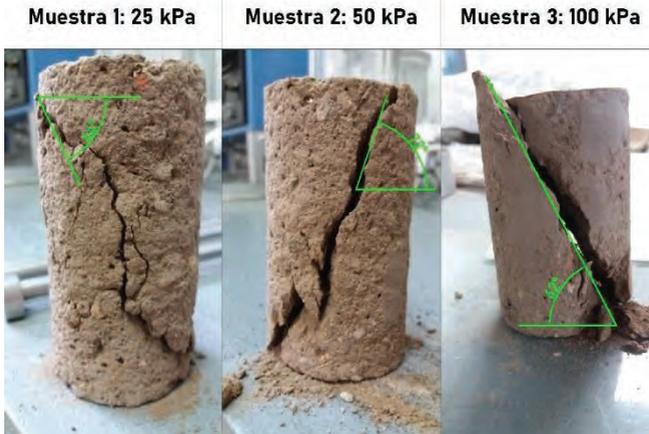
En la Imagen 6 podemos observar los ángulos de falla y los tipos de falla - por corte de la muestra- en los ensayos triaxiales realizados en muestras que no se sometieron a envejecimiento acelerado.

0 años de envejecimiento acelerado

Imagen 6. Ángulos de falla observados en el triaxial U-U
