PROPUESTA GEOTECNICA A ESTABILIZACION DE TALUD BAJO CONDICION DE FALLA GLOBAL EN EL SECTOR DE MIRAMAR PROVINCIA DE COLON

GEOTECHNICAL PROPOSAL TO SLOPE STABILIZATION UNDER A GLOBAL FAILURE CONDITION IN THE SECTOR OF MIRAMAR PROVINCE OF COLON

Centros: Revista Científica Universitaria
Universidad de Panamá, Panamá
ISSN-e: 2304-604X
Periodicidad: Semestral
vol. 11, núm. 1, 2022
revista.centros@up.ac.pa

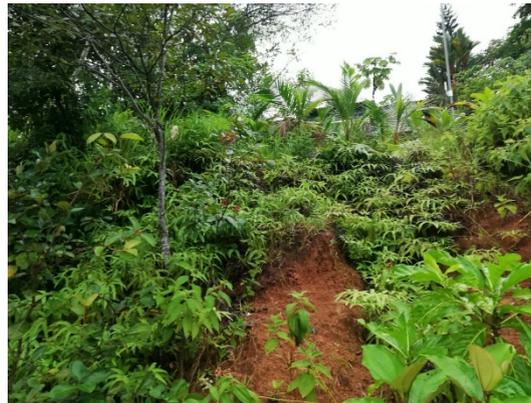
FIGURA 6
Falla local existente en el Talud

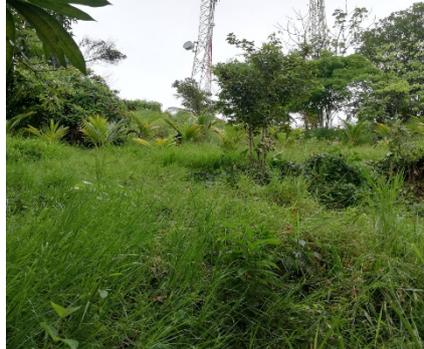
FIGURA 11

Sitio a Realizar Cambios en la Topografía

Nota: Este es uno de los sitios propuestos dentro de Talud a estabilizar ya que el mismo a presentado deslizamientos locales que han sido cubiertos por la vegetación

De igual forma se realizaron cambios en la topografía para estabilizar los componentes de masa de suelo y con esto no permitir en los taludes los modos de falla conocidos como círculo de punta, círculos de pendiente y una falla de base que permitiría el caso de falla de círculo de punto medio.
