# Qualidade físico-química da água de poços rasos em assentamentos rurais no território central do estado de Rondônia

## Physicochemical quality of water from shallow wells in rural settlements in the central territory of the state of Rondônia

**Revista Presença Geográfica**  
Fundação Universidade Federal de Rondônia, Brasil  
ISSN-e: 2446-6646  
Periodicidade: Frecuencia continua  
vol. 9, núm. 2, Esp., 2022  
rpgeo@unir.br

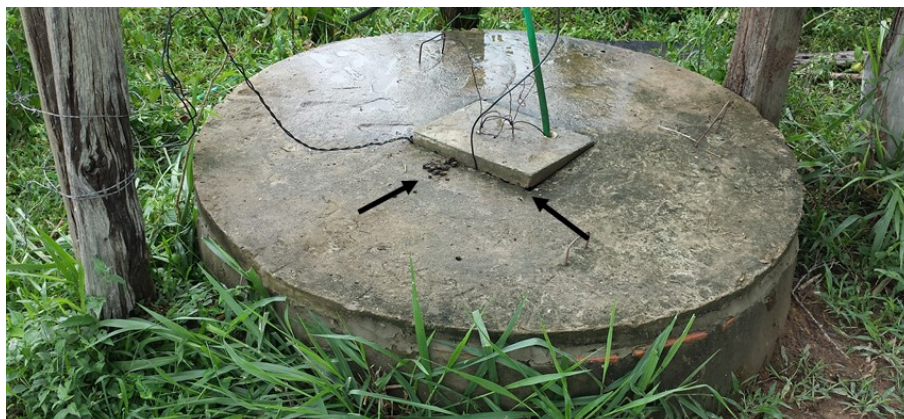
FIGURA 2

Presença de fezes e tampa irregular em um dos poços analisados

Essa transferência de responsabilidade em relação à construção e manutenção dos poços também foi relatada por Ferreira, Luz e Buss (2016) ao desenvolverem estudos físico-químicos e microbiológicos da água de poços no Assentamento Rural Rio Pardo, no município de Presidente Figueiredo, AM. Os autores constataram que os assentados não possuem o devido acompanhamento técnico para a construção ou manutenção dos poços por parte do INCRA. Além disso, verificaram que 100% dos poços analisados estavam contaminados e impróprios para consumo, apresentando valores de Número Mais Provável (NMP/mL) para coliformes totais e *Escherichia coli* superiores a 1011. Os autores atribuem a qualidade microbiológica da água dos poços à falta de proteção das bordas dos poços com revestimentos das paredes (e.g. alvenaria ou concreto), vedação parcial das tampas e proximidade de fossas rudimentares. Alguns desses pontos também foram observados em nosso estudo (Figura 2). Em alguns casos os poços estão localizados próximos a fossas, dentro da área destinada a criação de animais (e.g. aves e bovinos). Além disso, alguns apresentavam declive

em relação ao terreno e tampa com encaixe em desconformidade provocada pelos fios que ligam a bomba à rede elétrica.

Embora não tenham sido realizadas análises microbiológicas neste estudo, as falhas estruturais podem aumentar o risco de contaminação microbiana dos poços por materiais carreados para seu interior, além de agrotóxicos e outros contaminantes, colocando a saúde dos assentados em risco. Devido a essa realidade ser frequente, diversas iniciativas globais têm surgido com o intuito de ampliar o acesso à água de qualidade a toda população mundial, sobretudo às populações mais vulneráveis de zonas rurais. Um exemplo é a Sustainable Development da Organização das Nações Unidas (ONU), um projeto de apelo global para acabar com a pobreza, proteger o meio ambiente e o clima e garantir que as pessoas, em todos os lugares, possam desfrutar de paz e de prosperidade. Sendo o Objetivo 6, responsável por reforçar de maneira clara a necessidade de garantir a oferta de água com qualidade para todos (ONU, 2020).
