Seletti, Maximiliano; González, Emanuel; Perezlindo, Lucas  
**Fracturas por avulsión de la tuberosidad posterior del  
calcáneo “en pico de pato”. Evaluación funcional y radiográfica**

Revista de la Asociación Argentina de Ortopedia y  
Traumatología, vol. 89, núm. 2, 2024, Marzo-, pp. 105-112  
Asociación Argentina de Ortopedia y Traumatología  
Argentina

# Fracturas por avulsión de la tuberosidad posterior del calcáneo “en pico de pato”. Evaluación funcional y radiográfica

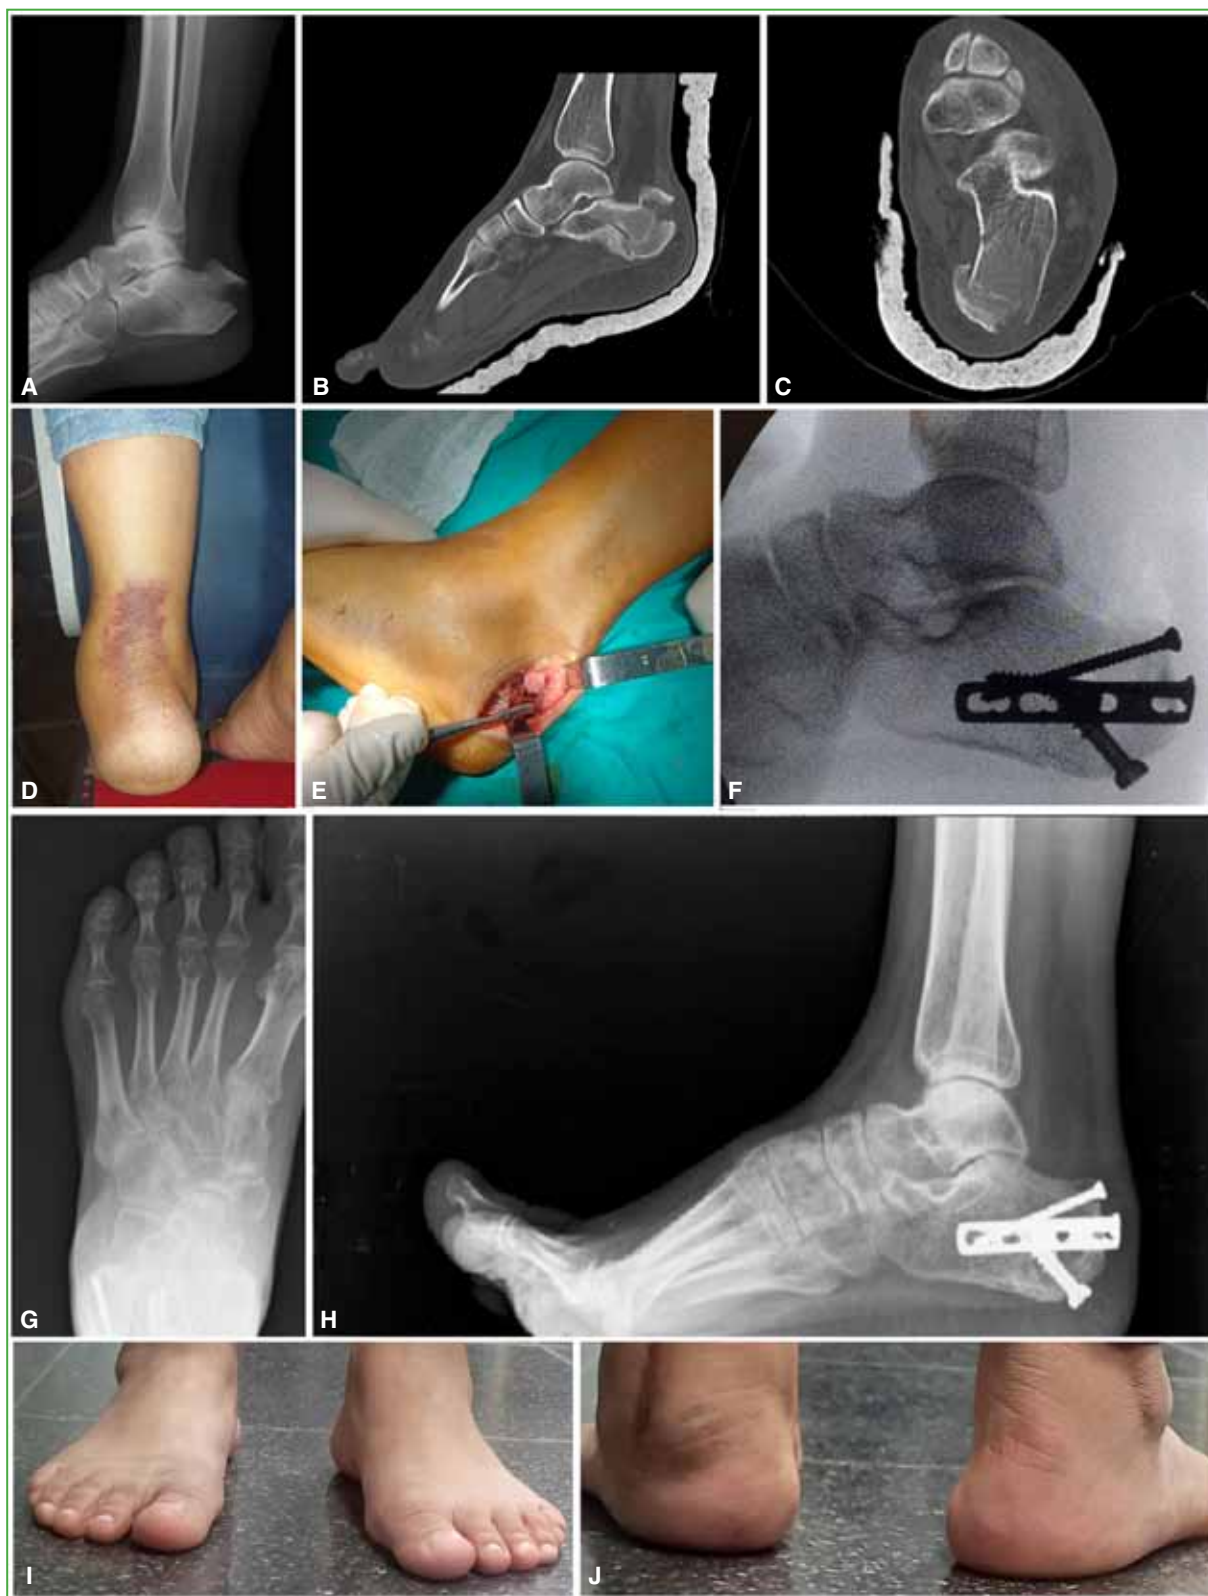
**Figura 1.** A. Radiografía de pie, de perfil. B. Tomografía computarizada de pie, corte sagital. C. Tomografía computarizada de pie, corte axial. D. Imagen de partes blandas antes de la cirugía. E. Abordaje de la rama vertical del lateral extendido. F. Radiografía de pie, de perfil, con arco en C. G. Radiografía de pie, de frente, con carga, al año de la cirugía. H. Radiografía de pie, de perfil, con carga, al año de la cirugía. I. Imagen clínica de frente. J. Imagen clínica de atrás.

Mujer de 30 años que acudió con una fractura por avulsión de la tuberosidad posterior tipo II cerrada del lado izquierdo de 4 h de evolución, como consecuencia de un accidente de motocicleta-automóvil. Ingresó en el quirófano, en el Servicio de Urgencia. Tenía compromiso de partes blandas sin necrosis de la piel. Se procedió a la reducción y la fijación con un tornillo cortical de 3,5 mm y una placa tercio de tubo de 3,5 mm. Además, presentaba un fragmento medial de la tuberosidad que se fijó con un tornillo de esponjosa de 6,5 mm. El seguimiento posoperatorio fue de 11 meses. El puntaje de la escala de la *American Orthopaedic Foot and Ankle Society* (AOFAS) era de 83 (Figura 1).

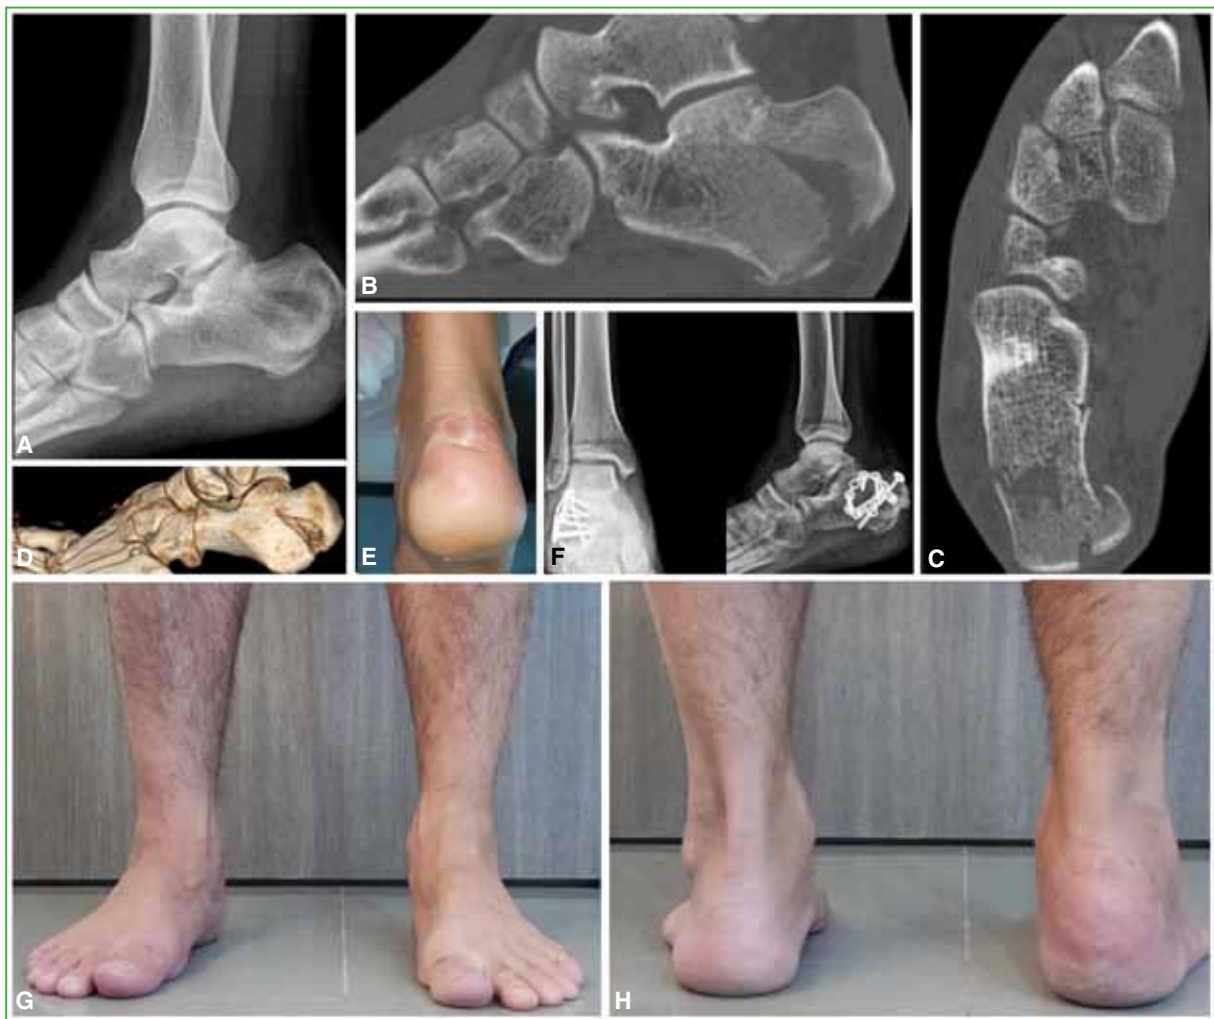
**Figura 2.** A. Radiografía de pie, de perfil. B. Tomografía computarizada de pie, corte sagital. C. Tomografía computarizada de pie, corte axial. D. Tomografía de pie con reconstrucción 3D. E. Imagen de partes blandas antes de la cirugía. F. Radiografías de pie, de frente y de perfil, al año de la cirugía. G. Imagen clínica de frente. H. Imagen clínica de atrás.

Hombre de 35 años que acudió con una fractura por avulsión de la tuberosidad posterior tipo II cerrada del lado izquierdo de 2 h de evolución, con compromiso de partes blandas sin necrosis de la piel. Ingresó en el quirófano, en el Servicio de Urgencia. Se fijó con una placa lambda bloqueada de 3,5 mm y un tornillo de esponjosa de 4,0 mm canulado. El seguimiento posoperatorio fue de 24 meses. El puntaje de la escala de la AOFAS fue de 83 (Figura 2).

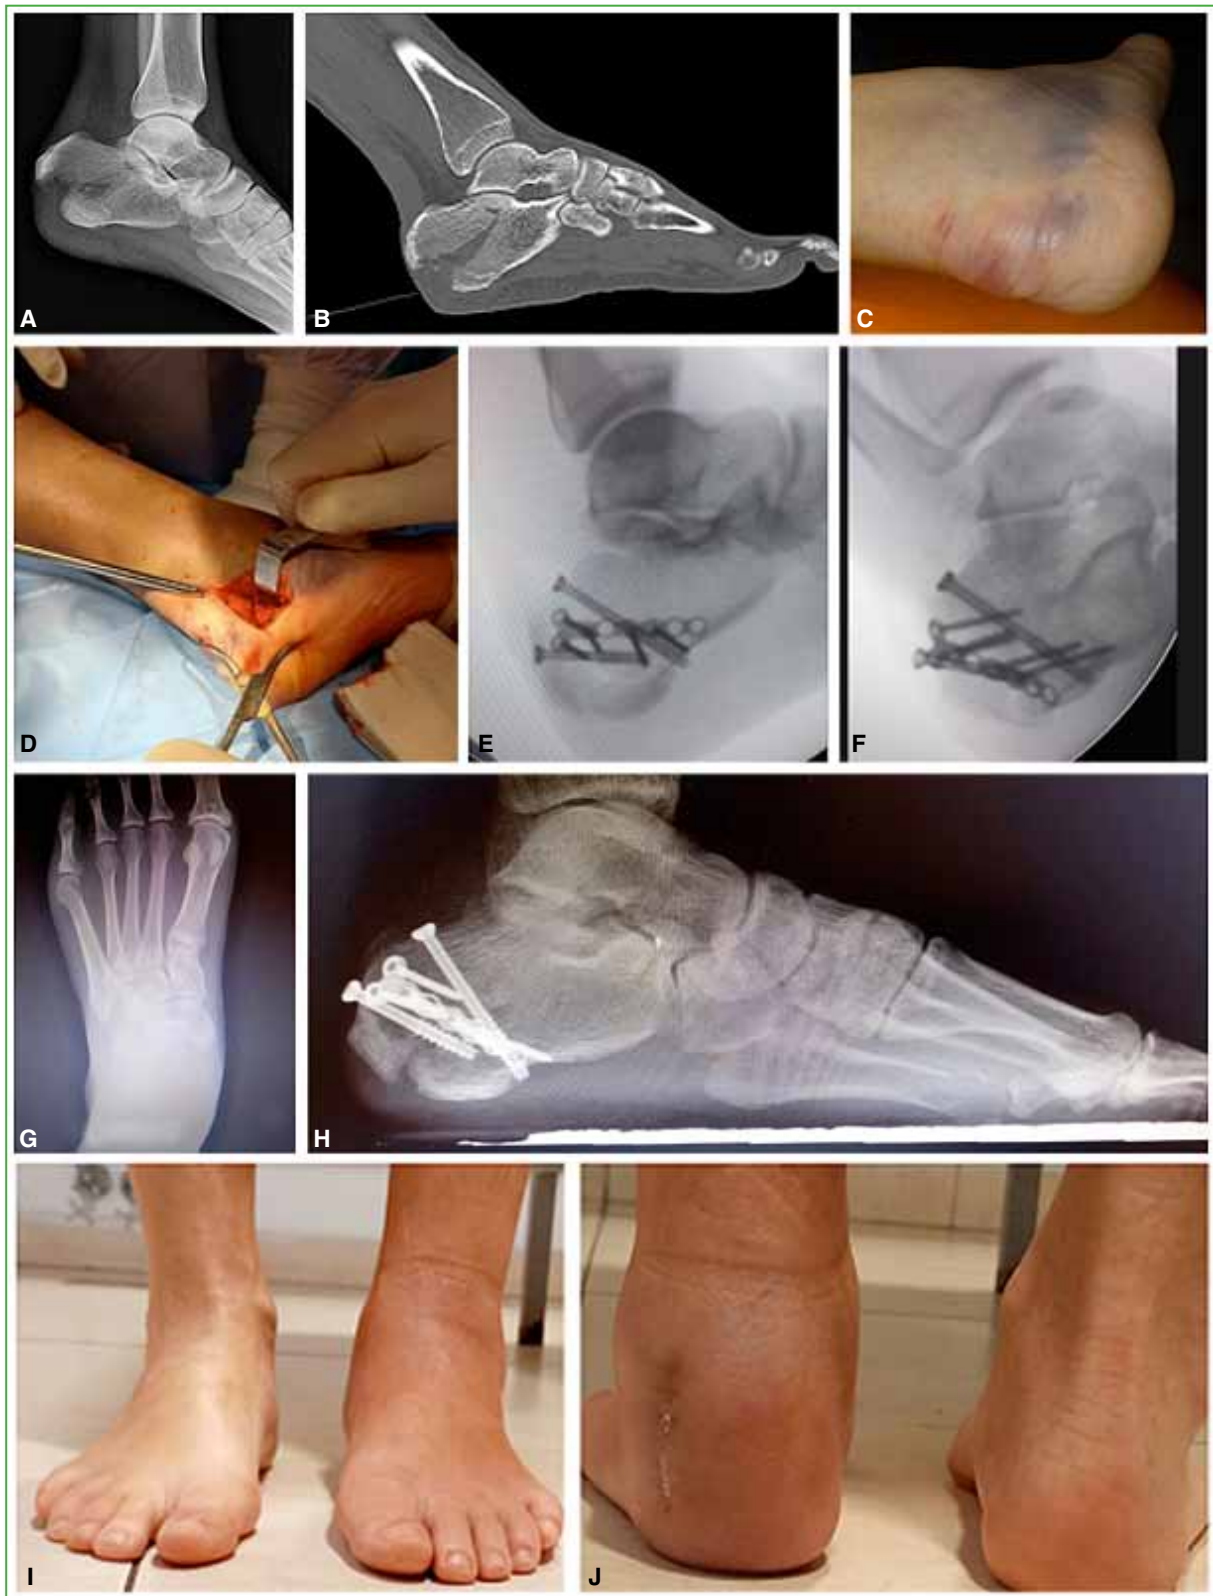
**Figura 3.** A. Radiografía de pie, de perfil. B. Tomografía computarizada de pie, corte sagital. C. Imagen de partes blandas antes de la cirugía. D. Abordaje de la rama vertical del lateral extendido. E. Radiografía de pie, de perfil, con arco en C. F. Radiografía de pie, oblicua, con arco en C. G. Radiografía de pie, de frente, con carga, al año de la cirugía. H. Radiografía de pie, de perfil, con carga, al año de la cirugía. I. Imagen clínica de frente. J. Imagen clínica de atrás.

Mujer de 29 años que había sufrido una fractura por avulsión de la tuberosidad posterior tipo II cerrada del lado izquierdo de 3 h de evolución, con compromiso de partes blandas sin necrosis de la piel. Ingresó en el quirófano. Se fijó con dos tornillos canulados de 4,0 mm y placa de 2,7 mm bloqueada. El seguimiento posoperatorio fue de siete meses. El puntaje de la escala de la AOFAS fue de 88 (Figura 3).
