**Fractura de tibia como complicación del uso de un dispositivo de fijación elástica en la sindesmosis**

Revista de la Asociación Argentina de Ortopedia y Traumatología, vol. 89, núm. 2, 2024, Marzo-, pp. 158-163

Servicio de Ortopedia y Traumatología, Clínica Zabala, Ciudad Autónoma de Buenos Aires, Argentina

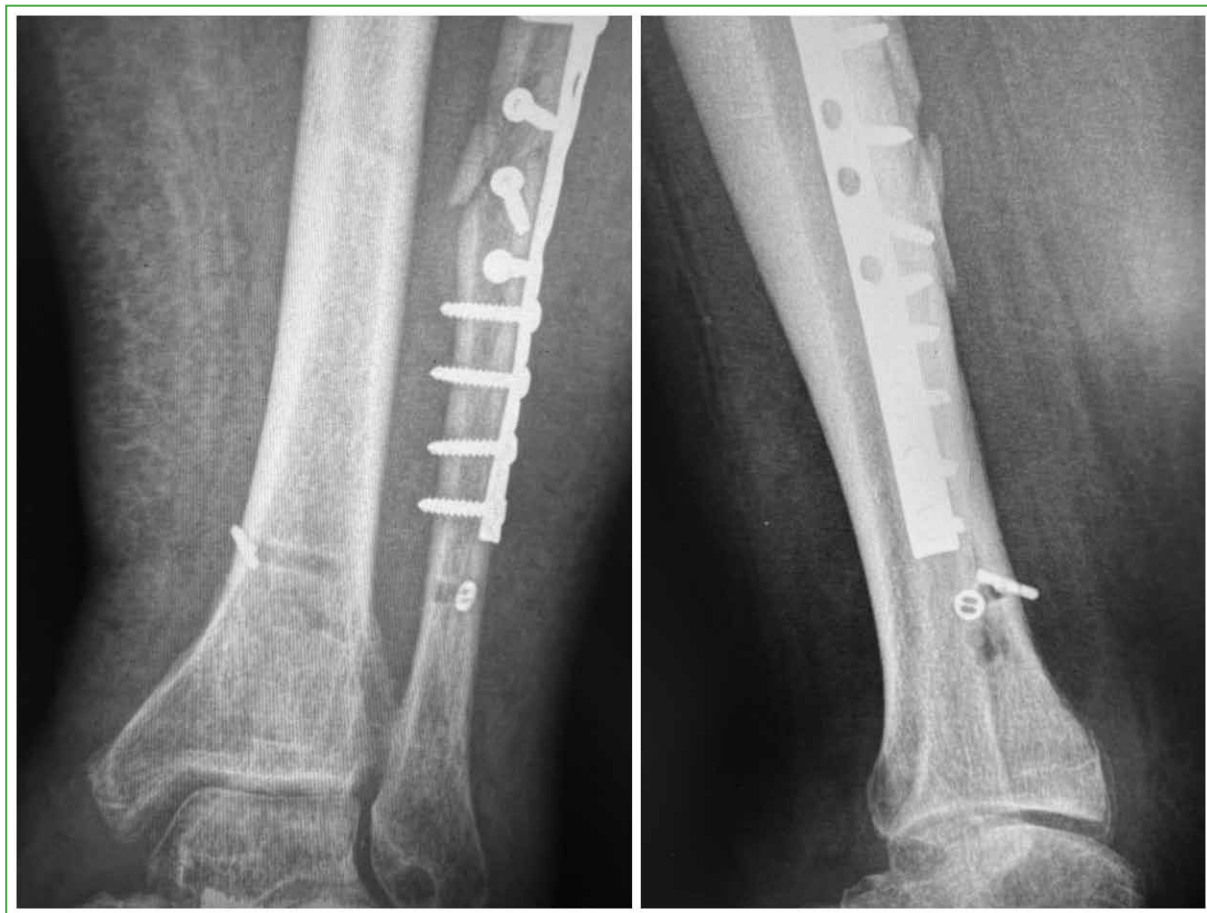
**Figura 1.** Radiografías posquirúrgicas de tobillo, de frente y de perfil, luego del primer procedimiento quirúrgico.

Hombre de 60 años, obeso (índice de masa corporal 35), sin antecedentes de relevancia. Había sufrido una caída desde su propia altura en su domicilio, que le provocó tumefacción y dolor en el tobillo derecho, por lo que concurre al Servicio de Urgencia donde se le tomaron radiografías de tobillo, de frente y perfil. El diagnóstico fue luxofractura de tobillo. Se le realizó una reducción, se le colocó una valva posterior de yeso y quedó hospitalizado. A las 24 h, fue sometido a una reducción y osteosíntesis con tornillos interfragmentarios y placa de neutralización en el peroné y fijación de la sindesmosis con Endobutton® por fuera de la placa (Figura 1).

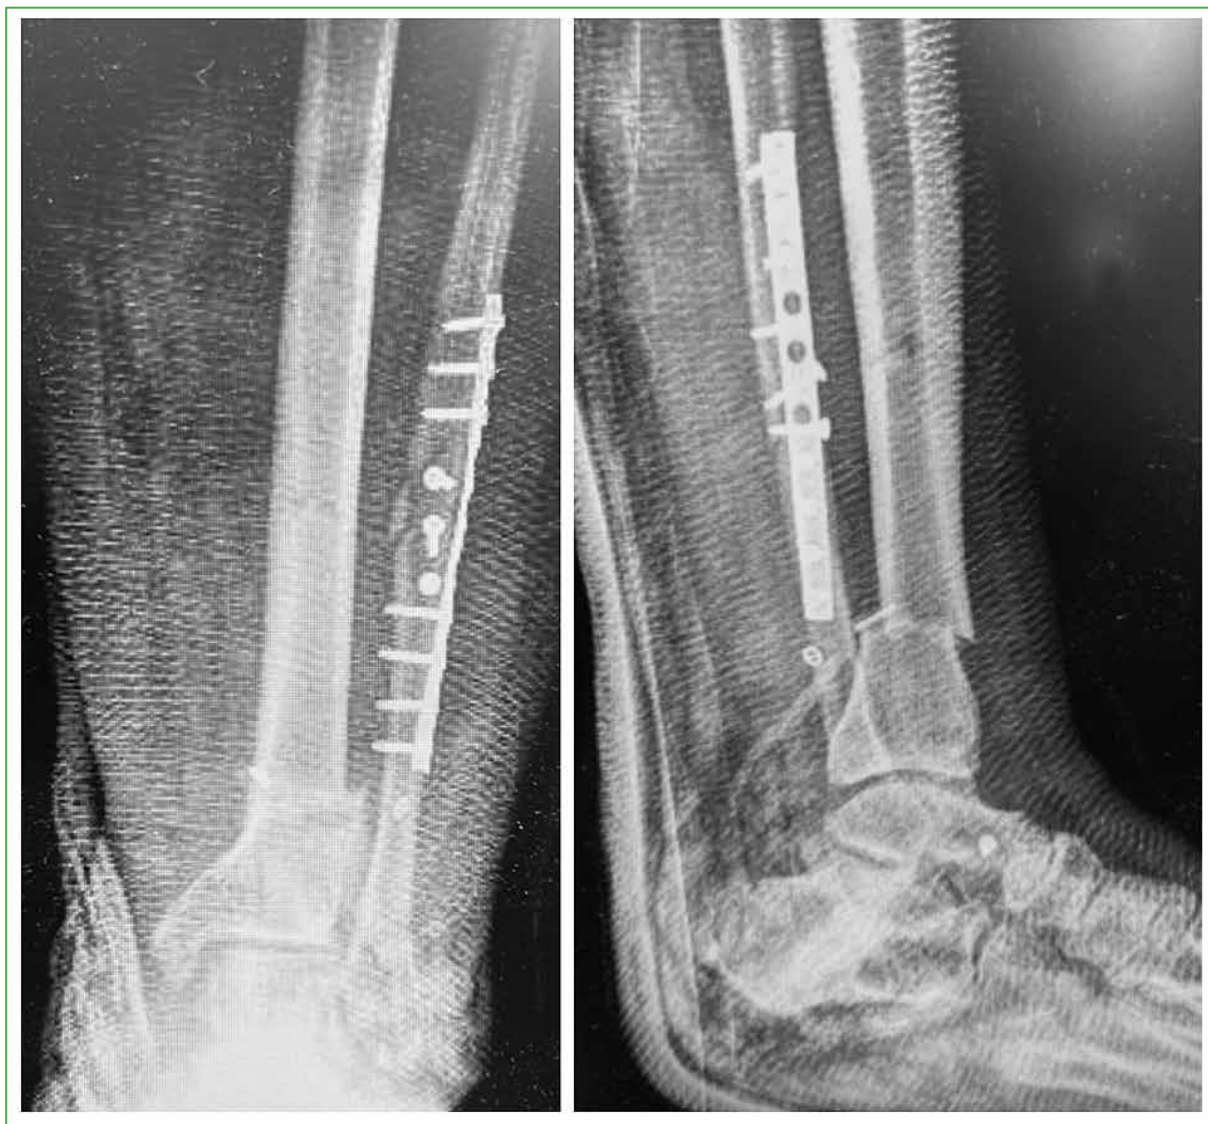
Se le realizaron radiografías (Figura 2) y reconstrucción tridimensional del tobillo (Figura 3), se diagnosticó una fractura de tibia distal OTA/AO42-A3.3 en la zona por donde transcurre la sutura del Endobutton®, y fue inmovilizado con una valva posterior de yeso.

**Figura 2.** Radiografías de tibia distal, de frente y de perfil, a los 2 meses de la cirugía inicial. Se observa una fractura de tibia distal.

No hemos hallado algún reporte bibliográfico sobre una fractura de tibia como complicación por el uso de este tipo de dispositivos. Creemos que la causa de la fractura en nuestro paciente fue la orientación muy posterior de la mecha al perforar el peroné y la tibia, lo que generó una fractura incompleta de la tibia que se completó cuando el paciente comenzó con la carga de peso. Para evitar esta complicación recomendamos visualizar correctamente el peroné cuando se lo perfora, angular la mecha a 30° de posterior hacia anterior y controlar el inicio de la perforación en la tibia con el intensificador de imágenes.

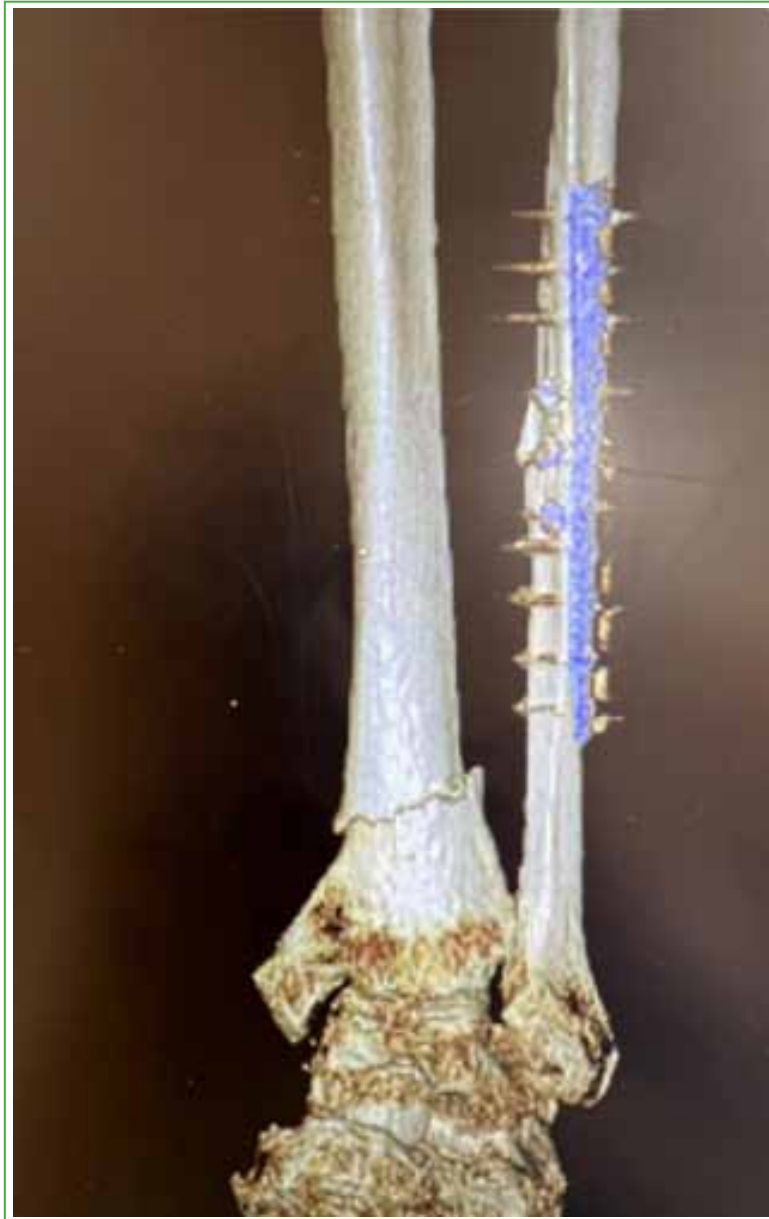
**Figura 3.** Reconstrucción 3D de la tibia distal. Se visualiza una fractura de tibia distal.

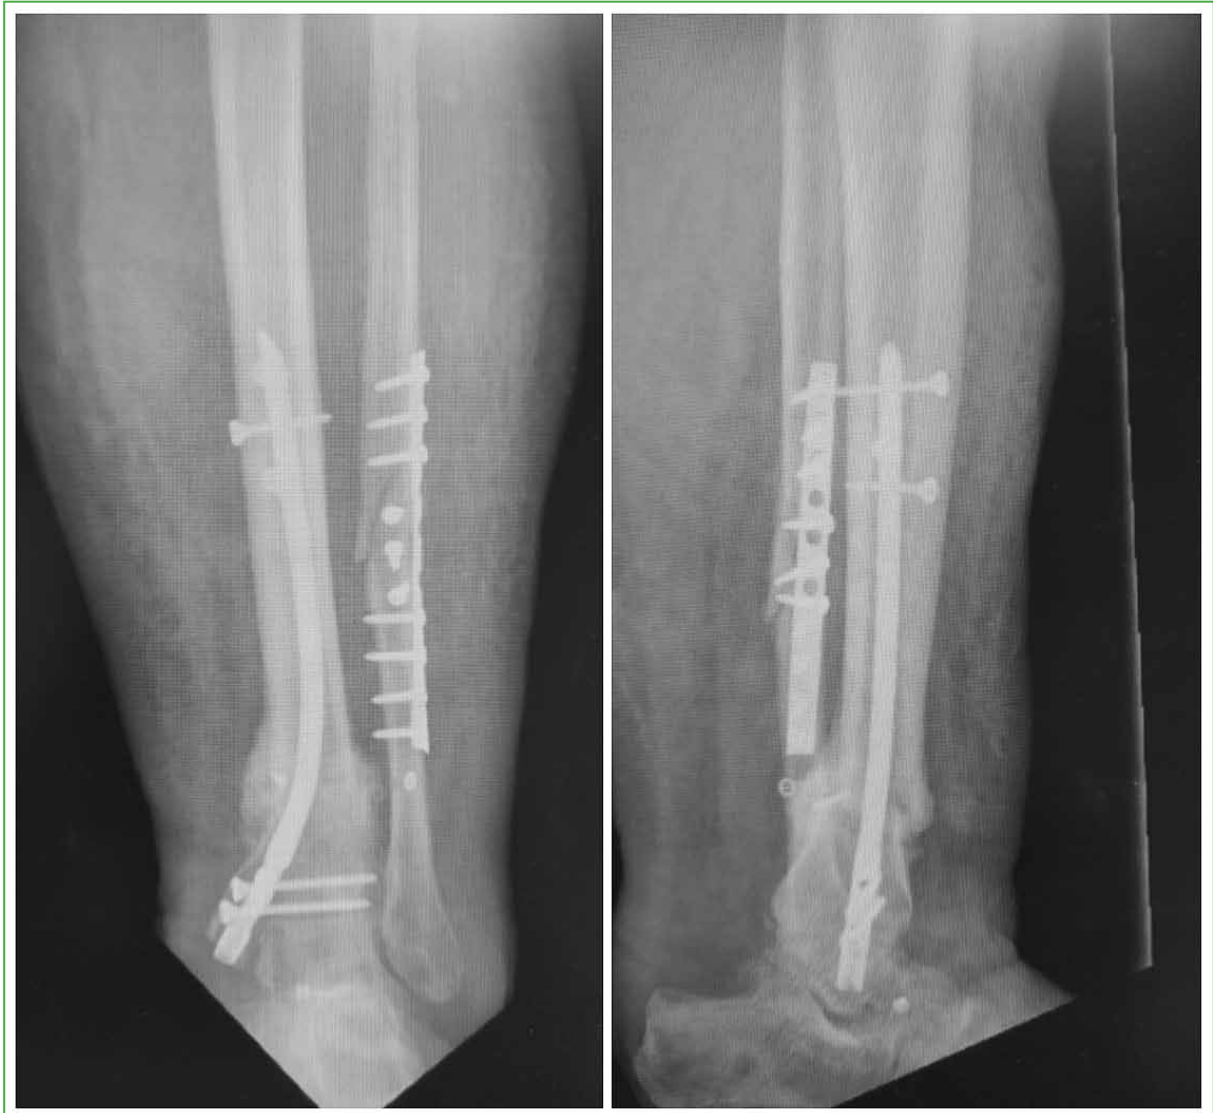
**Figura 4.** Radiografías de tibia distal, de frente y de perfil, a los 3 meses de la cirugía. Se observa la consolidación de la fractura.

En enero de 2023, concurrió a nuestra institución donde recibió tratamiento para la fractura de tibia con clavo endomedular de ingreso maleolar (Figura 4). Se decidió utilizar un clavo endomedular de ingreso maleolar a causa de la mala calidad de las partes blandas en la zona anterointerna de la pierna y el índice de masa corporal elevado.<sup>9</sup> La evolución posquirúrgica fue favorable, se constató la consolidación de la fractura de tibia a los cuatro meses del procedimiento quirúrgico.
