## Los puentes del río Virilla entre San José y Heredia (Costa Rica)

### Revista de Historia

núm. 74, 2016

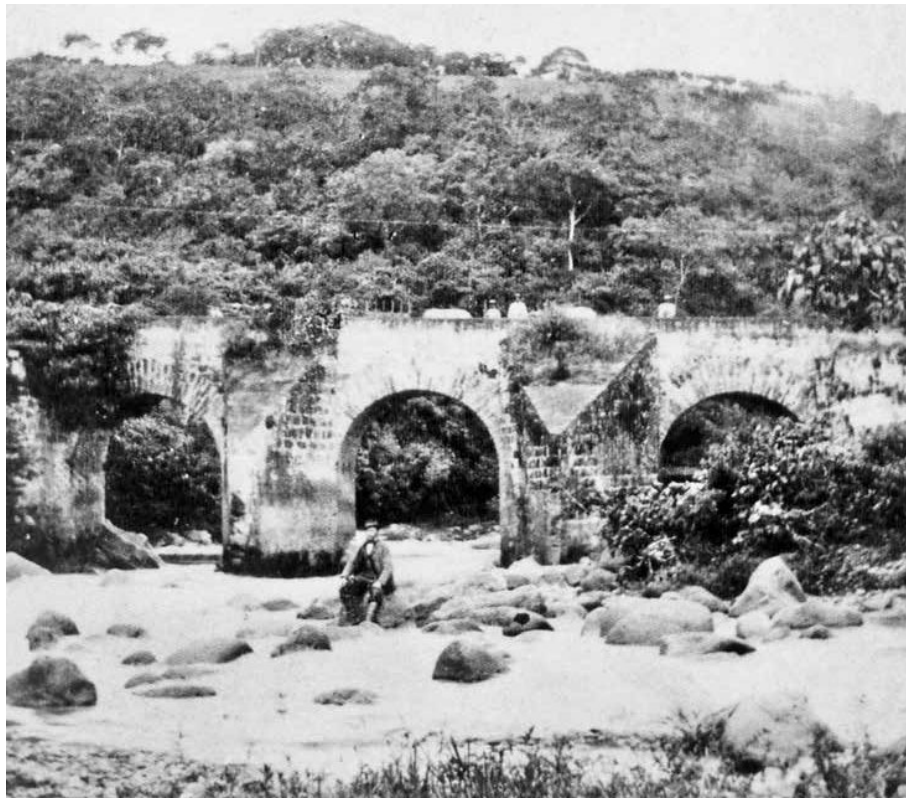
FOTOGRAFÍA 1

Puente de arcos sobre el río Virilla ca. 1870

El puente fue construido todo de calicanto y constaba de tres arcos, este fue, hacia 1840, el más grande del país, puesto que el único otro puente de importancia era el del Río Grande, que en esa fecha estaba construido con bastiones de calicanto; pero con el piso y pasamanos de madera, situación que se mantuvo hasta que, en 1843, fue completamente reconstruido totalmente en calicanto, pero con un solo arco. Así, el puente del Virilla con tres arcos fue más largo que cualquier otro construido en la primera mitad del siglo XIX, aunque en cuanto a su altura sobre el río fuera superado por otros. La fotografía 1 tomada hacia 1870 por Otto Siemon, muestra el puente en uso con sus dos formidables bastiones centrales y con un par de carretas y bueyereros sobre la superficie su rodamiento. También se observan los efectos del tiempo en particular en la vegetación que, para entonces, cubría las partes superiores de los bastiones.

Basados en la fotografía de Simeón, realizada hacia 1870, y en las medidas preliminares tomadas durante la visita al sitio y en particular al bastión sur, fue posible realizar una primera caracterización de los principales elementos constructivos del puente, así como una estimación de sus dimensiones generales.

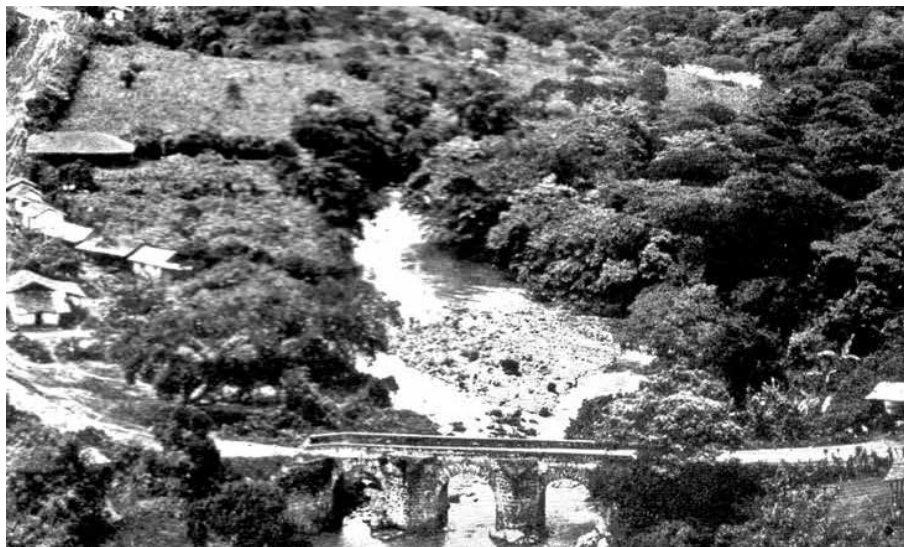
FOTOGRAFÍA 2

Puente sobre el río Virilla hacia 1910

A principios del siglo XX el puente se mantenía como la principal estructura sobre el río Virilla, como se muestra en la fotografía siguiente, tomada hacia 1910. Dicha imagen muestra que el puente se conservaba, esencialmente, como cuarenta años antes, cuando lo fotografió Siemon. En esta nueva imagen, tomada desde una posición en alto, puede verse un trecho del camino, el cual, en el lado de Heredia –a la izquierda–, se encontraba, entonces, bastante dañado, posiblemente por corresponder a la época de lluvias.

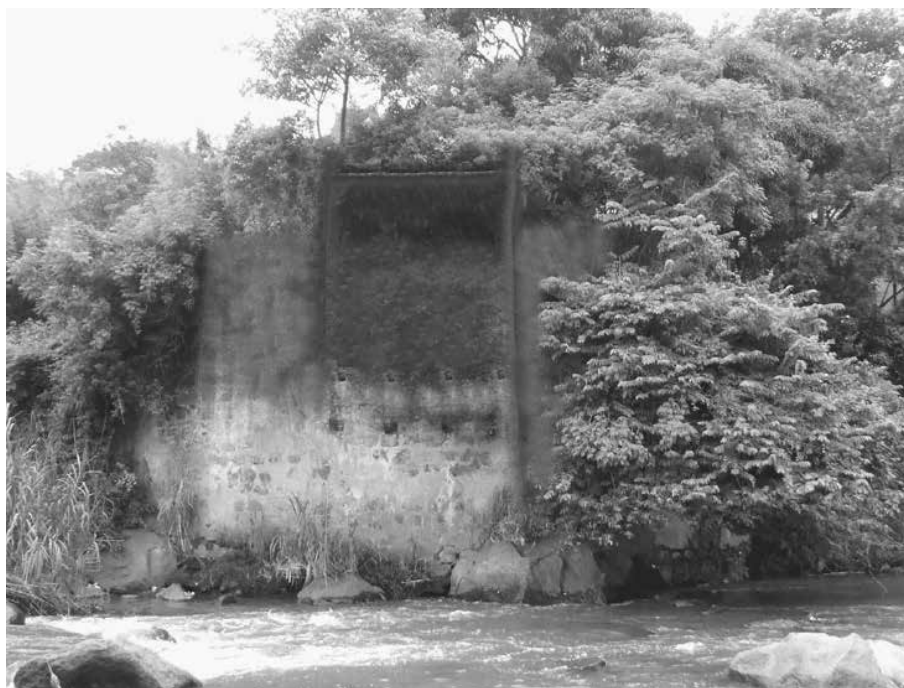
FOTOGRAFÍA 4

La fotografía 4 muestra el estado actual del bastión sur –la imagen fue tomada desde la margen norte–. En esta vista en que se ha eliminado la vegetación que cubre el bastión, se observa que los restos del arco si fueron eliminados, quedando como una mole de piedra, argamasa y cemento de 12 metros de altura, o sea, la equivalente a un edificio de cuatro pisos.

Bastión sur del puente de arcos sobre el río Virilla

El bastión sur del puente está construido directamente sobre un muro de roca que forma la base y parte de su estructura vertical, que remata a la altura del patio en el parapeto o baranda de ambos lados, de las que quedan todavía en su lugar unos 3 o 4 metros. La entrada al puente se encuentra bloqueada por una tapia de latas de hierro, para evitar que una persona caiga al vacío. El ancho de la vía entre los dos parapetos es de 4.2 metros o 5 varas. Este debió ser el ancho interno a todo lo largo del puente, dando espacio a que pasara una carreta. El ancho total de la estructura puente se estimó en 5 metros y la altura estimada del piso del puente al río es de unos 11 metros.

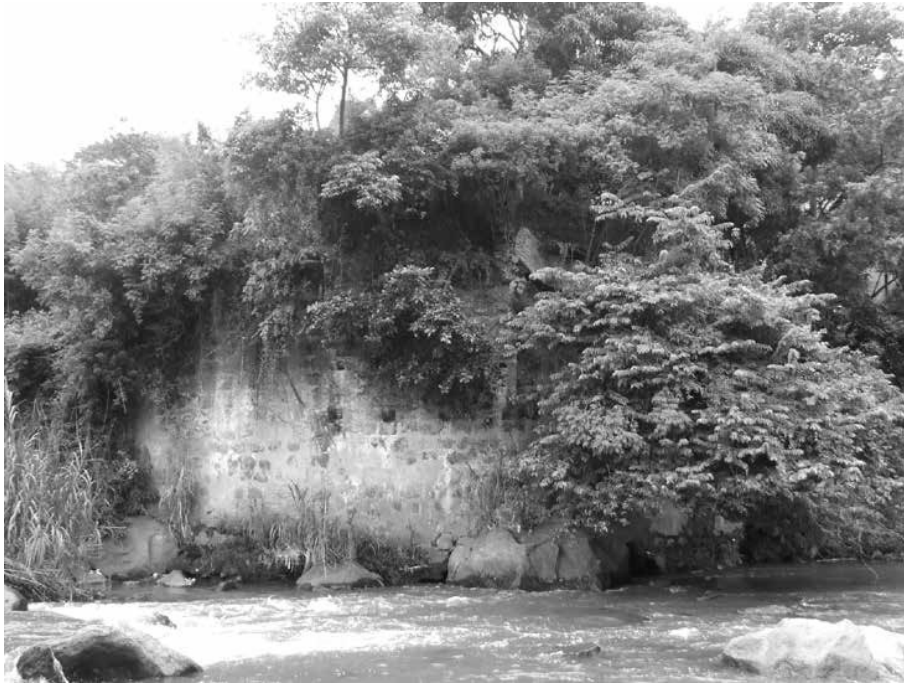
FOTOGRAFÍA 5

La fotografía 5 es la misma imagen anterior; pero en color y sin retoque. Ambas fotografías documentan el estado actual del puente. Como se indicó, el bastión del lado norte no se puede ubicar debido a las viviendas construidas, pero el del sur aparece nítidamente, aunque cubierto en buena parte por vegetación. Incluso en el centro del bastión se observa un higuierón que, de no eliminarse, acabará destruyendo buena parte de lo que hoy se aprecia. La cara este del bastión sur también está bastante deteriorada por la vegetación y una parte de esta

–hecha en concreto– se ha desprendido. De hecho, la zona correspondiente al parapeto, parece constar solo de concreto, aunque puede ser que este sea solo una capa que recubre al calicanto.

Bastión sur del puente de arcos sobre el río Virilla como se observa actualmente
