# La restauración de monumentos coloniales en México

CARLOS FLORES MARINI

**Publicación original:** Carlos Flores Marini (1966) "La restauración de monumentos coloniales en México", in: *Patrimonio cultural/Cultural Property. Preservación de Monumentos/Preservation of Monuments*, Organización de los Estados Americanos, Washington D.C., pp. 20-26.

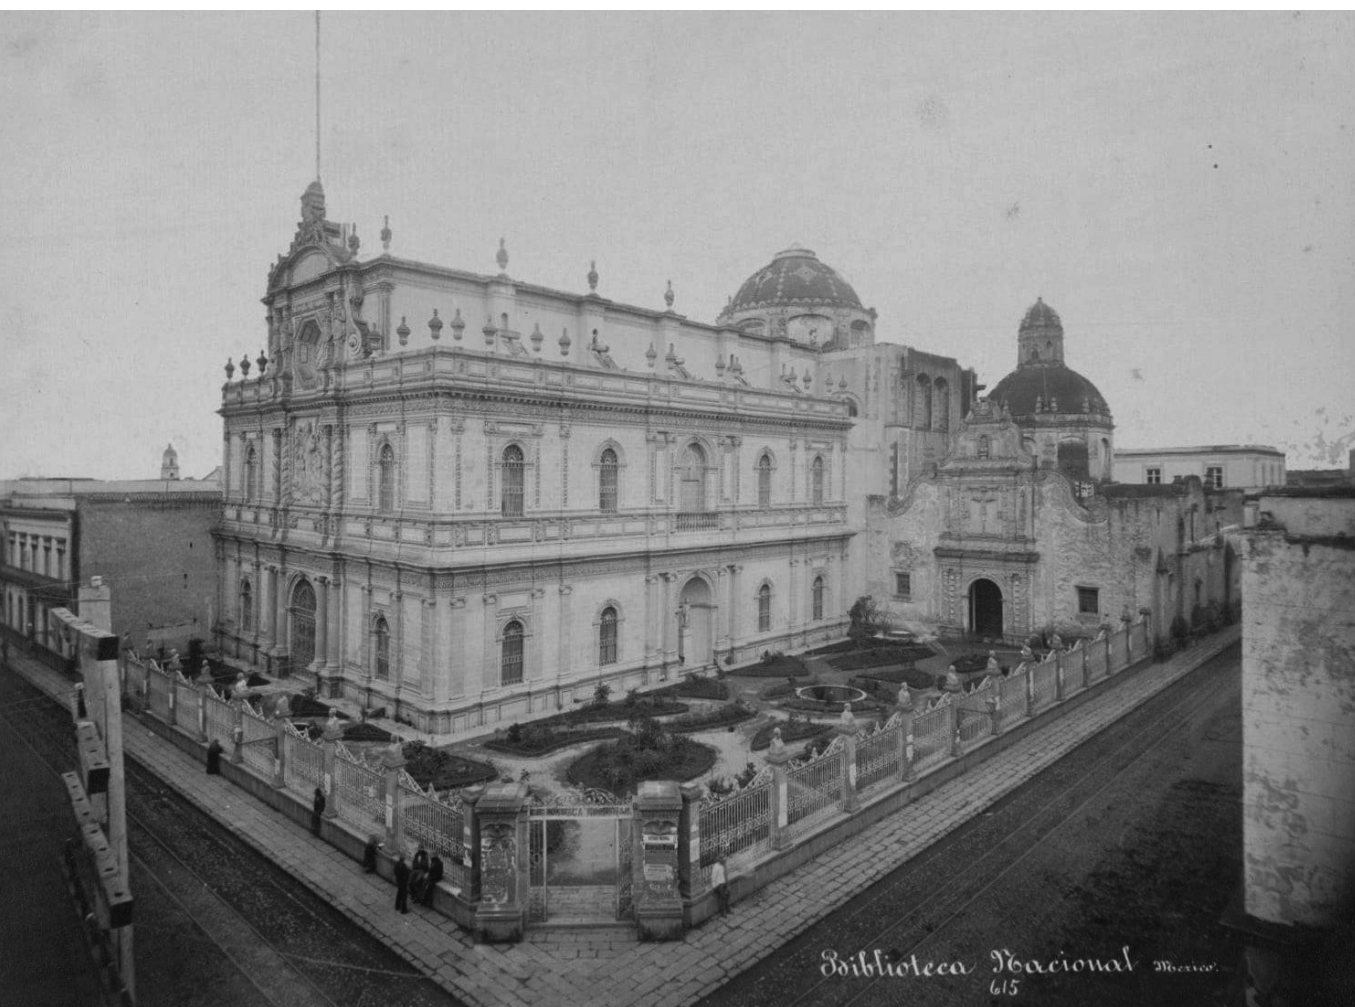
TEMPLO DE SAN AGUSTÍN, CONVERTIDO EN LA BIBLIOTECA NACIONAL. Imagen: Dominio público.

los triunfos del Doctor de Hipona, etc. y fue suprimida interiormente la cúpula corriendo las bóvedas de la nave central”,<sup>2</sup> como se lee en la transcripción del profesor Manuel G. Revilla, historiador de principios de siglo. El arquitecto Heredia integró sus decoraciones con la fachada, pero esto lo hizo únicamente con el fin de quitar la sensación de iglesia, dada su nueva finalidad. Ahora, en 1964, el ingeniero Alberto J. Flores y el arquitecto Esponda han realizado una labor de restauración en la Biblioteca, reestructurando su interior, liberando exteriormente el nivel original y quitando la armadura que ocultaba la cúpula, que vuelve a lucir en todo su esplendor, conservando de esa manera la obra que realizó el arquitecto Heredia en los paramentos exteriores.

1) Bóveda del extemplo de San Agustín (hoy la Biblioteca Nacional) en el Distrito Federal, siglo XVII. Se consolidaron dichas bóvedas mediante tensores metálicos interiores, reacuciando piedras y colando trabes invertidas para evitar cualquier nueva fractura de las piedras que pudiera ser ocasionada por movimientos de la estructura.

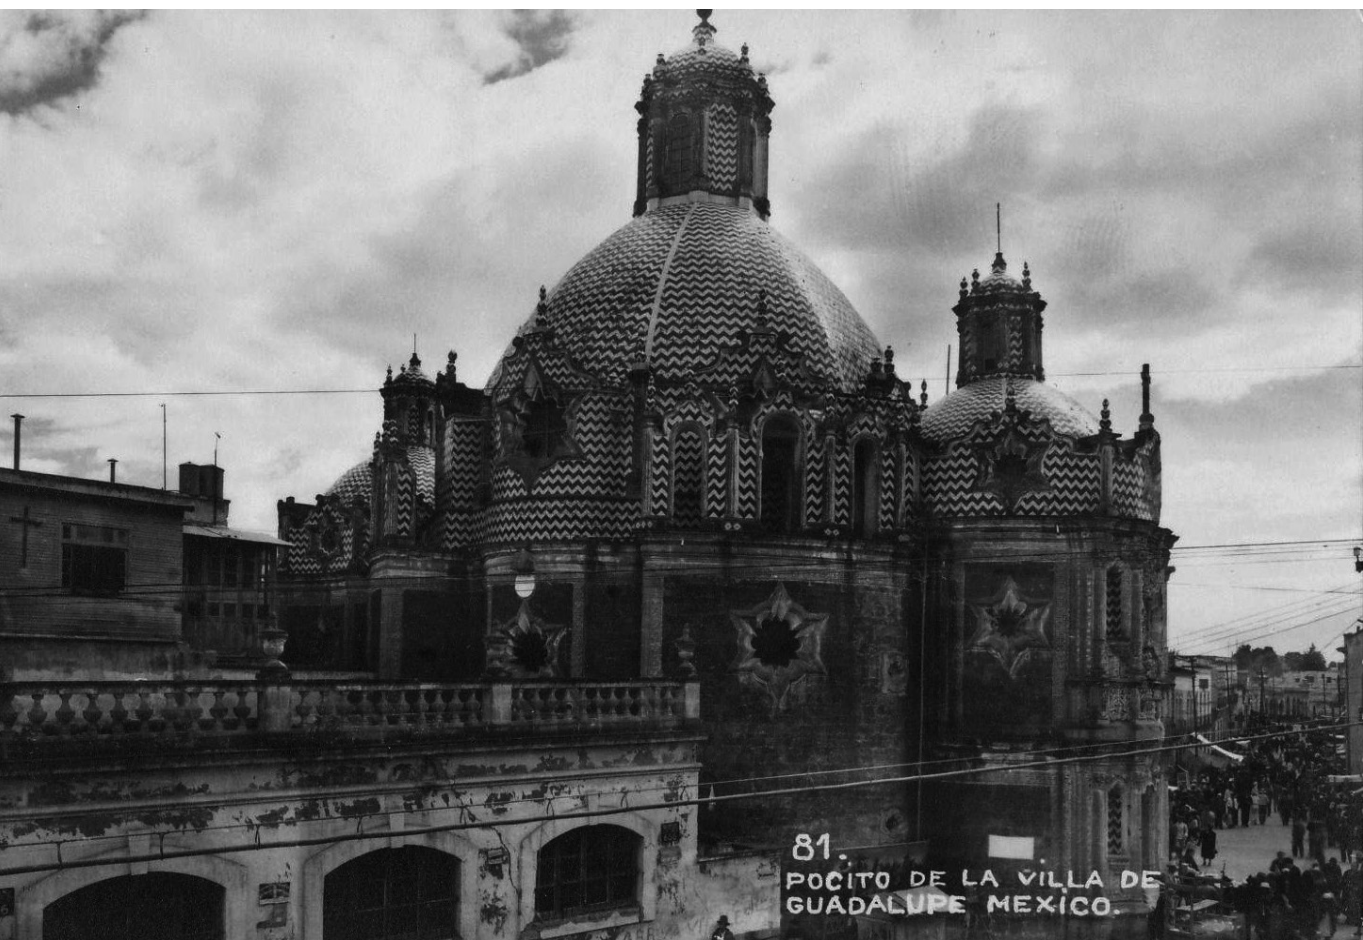
CAPILLA DEL POCITO. Imagen: Dominio público.

3) Cimentación de la iglesia denominada “El Pocito”, en La Villa de Guadalupe, Distrito Federal, siglo XVIII. Teniendo un desplome bastante considerable, se recimentó con una cadena perimetral y, posteriormente, mediante pilotes de control, fue enderezada a su posición original.

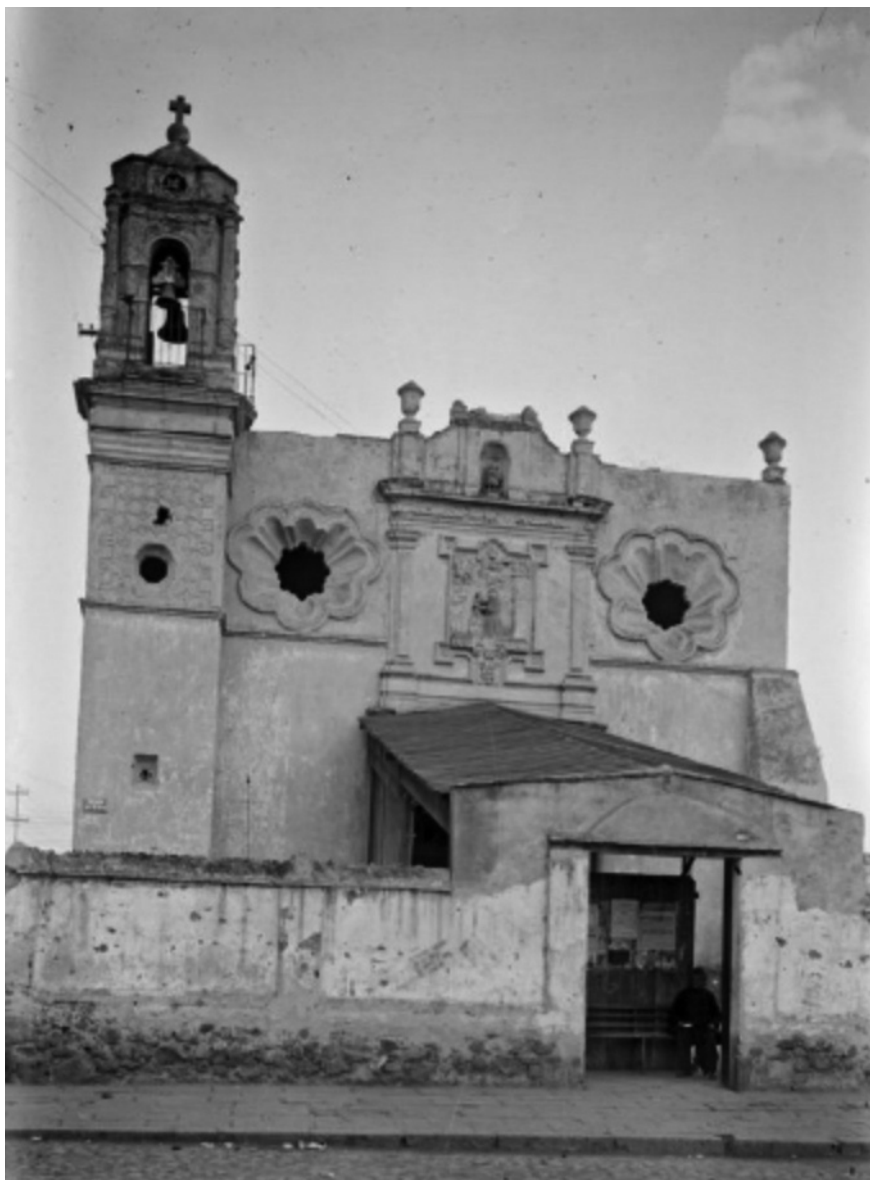
SAN ANTONIO TOMATLÁN, CA. 1910-1920.  
 Imagen: Archivo Casasola ©Fototeca Nacional-INAH.

2) Liberación del adosamiento delantero a la iglesia de San Antonio Tomatlán, Distrito Federal, siglo XVII. A esta pequeña capilla de uno de los barrios de la capital le fue adosado un cobertizo en su parte delantera para aumentar el cupo de la iglesia, tapando su fachada. Se ha demolido el cobertizo y ahora la fachada luce nuevamente en todo su esplendor.

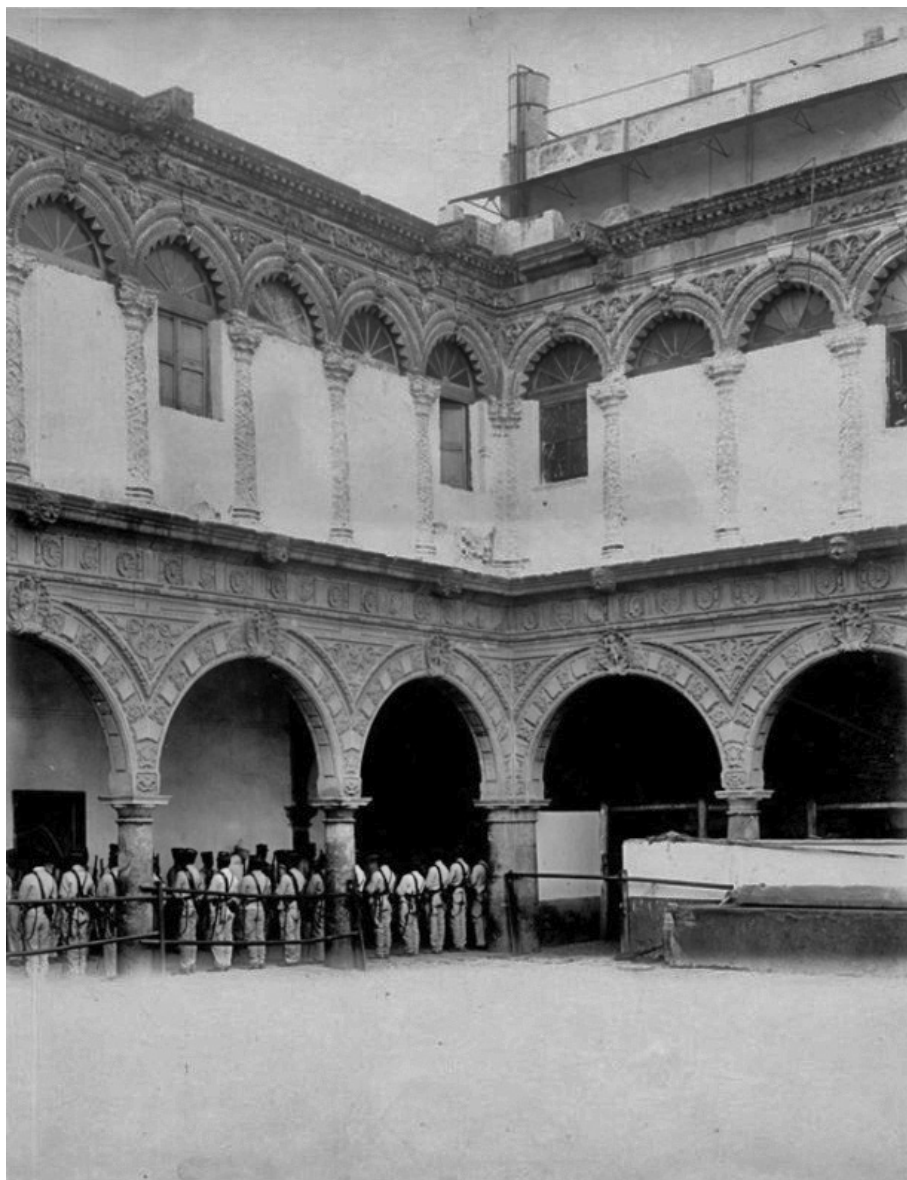
CLAUSTRO DEL EXCONVENTO DE LA MERCED.

2) Claustro del convento de la Merced, Distrito Federal, siglo XVII. Convertido en escuela, había sido transformado y subdividido en sus corredores; se ha reintegrado a su estado original para hacerlo funcionar como hemeroteca del siglo XIX.

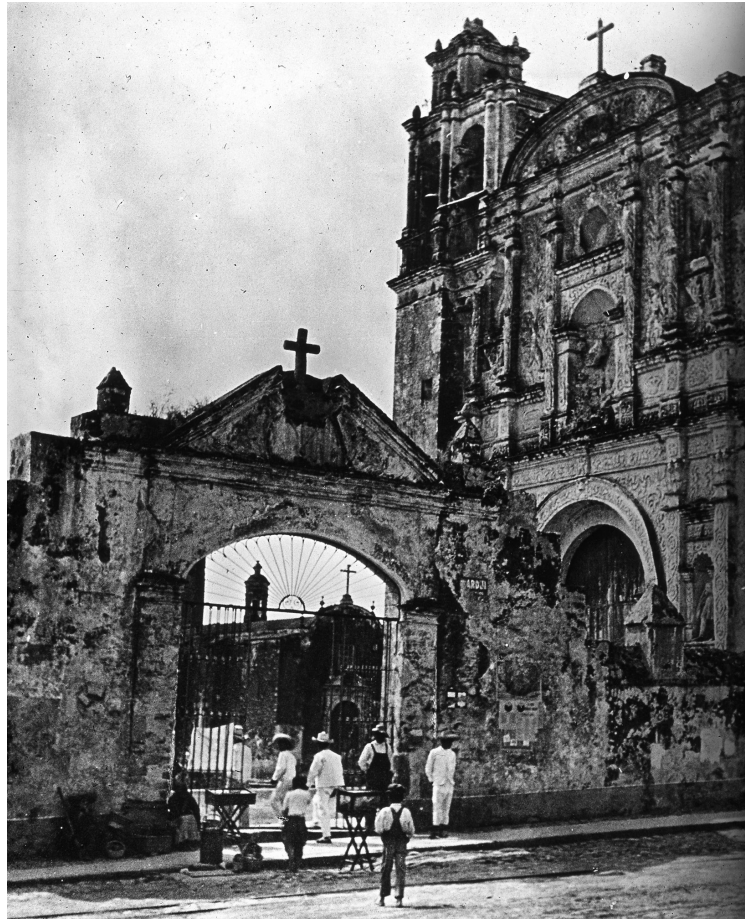
CATEDRAL DE CUERNAVACA, CA. 1907. Imagen: Dominio público.

2) Catedral de Cuernavaca, Estado de Morelos, siglo XVI. Integración de formas religiosas modernas dentro de una recia y sobria estructura del siglo XVI.
