Llacas, Luis; Lara, Nicole

ISLA DE CALOR URBANA: TELEDETECCIÓN EN CUBIERTAS DE LA PARROQUIA SAN FRANCISCO

CienciAmérica: Revista de Divulgación Científica de la Universidad Tecnológica  
Indoamérica, vol. 12, núm. 2, <https://doi.org/10.33210/ca.v12i2.437>, 2023, Julio-Diciembre  
Universidad Tecnológica Indoamérica  
Ecuador

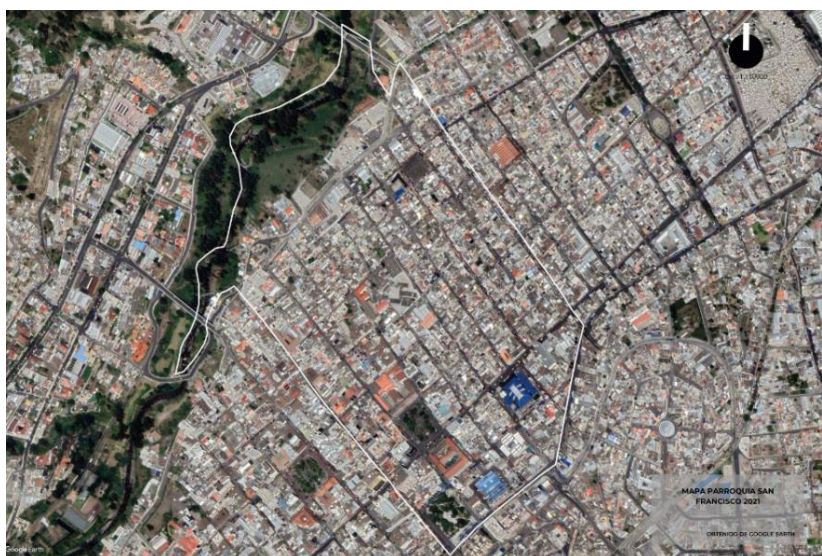
**Figura 1.** Límites de la parroquia urbana San Francisco.

**Etapas de revisión documental.** Según los planes locales Plan de Ordenamiento y Desarrollo Territorial PDOT (2020-2030) y el Plan de Uso y Gestión de Suelo PUGS (2020-2032) de Ambato [21] [22], se delimita la parroquia San Francisco según la Figura 1. El sector comprende parte del centro histórico y gran mayoría son edificaciones de equipamientos, comercios y edificios mixtos como edificaciones en altura, patrimoniales y de gran antigüedad que albergan los principales usos y actividades del centro urbano. Estas características relacionadas a la configuración edificatoria y usos intensivos influyen directamente en el comportamiento térmico de los edificios y sus componentes constructivos, como las cubiertas, y en última instancia en el entorno urbano y la ICU.

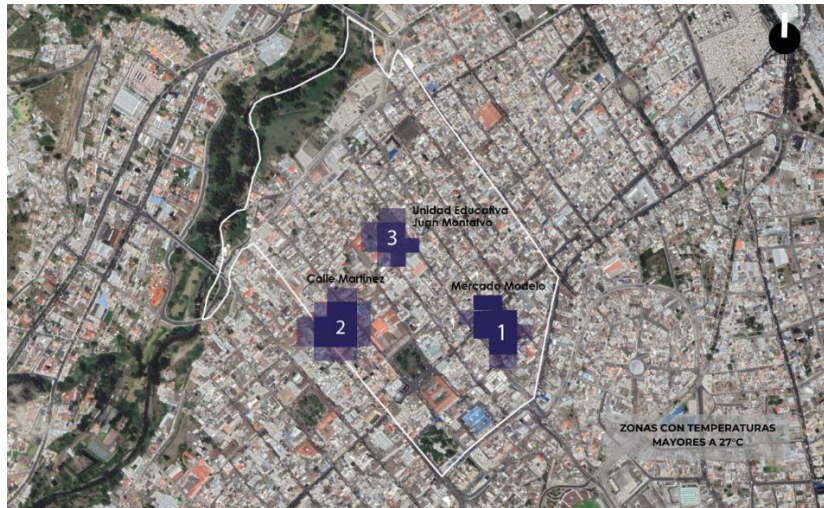
**Figura 3.** Identificación de áreas dentro del rango de temperatura superficial alcanzando los 29.13°C.

Según la norma internacional NTE INEN ISO 7730 las temperaturas superficiales de suelo aceptables varían entre 19 a 28°C [25]. En este contexto, se ha tomado como muestra de análisis las zonas donde la temperatura superficial alcanza los 29.13°C a partir de los 26°C como rango considerando una estimación de error en la observación y teniendo en cuenta que son valores muy cercanos al límite superior máximo, por lo que requerirían una examinación para su posible intervención. En la figura 3 y 4 se

pueden identificar las tres áreas y las diez edificaciones que se encuentran dentro de este rango de temperatura en la parroquia. Estas áreas han sido seleccionadas como muestra para examinar las características actuales de las cubiertas de las edificaciones en cada zona, así como las propiedades higrotérmicas de los materiales utilizados en ellas.

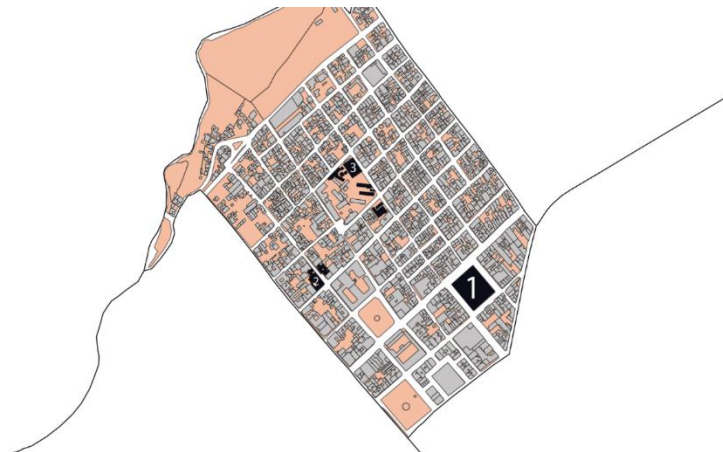
**Figura 4.** Identificación de áreas y edificaciones dentro del rango de temperatura superficial establecido.

**Etapas de levantamiento de información de campo.** Se utiliza fotogrametría con drones para obtener imágenes detalladas de las tres zonas y de las diez edificaciones. Estas edificaciones son todas equipamientos y comercios y se encuentran alrededor de hitos urbanos como la Unidad Educativa Juan Montalvo, el Mercado Modelo y también la Calle Martínez.

Después de analizar los datos recopilados, se seleccionan las diez cubiertas en las distintas zonas de la parroquia urbana de San Francisco para su análisis mediante fichas de observación. Estas cubiertas presentaban valores de temperatura superficial superiores a 26°C. Se ha determinado que las diferentes características de las cubiertas y las propiedades higrotérmicas de los materiales influyen en el aumento de la temperatura superficial, llegando a alcanzar los 29.13°C. Los valores muestran que existe una diferencia entre 6.01°C y hasta 10.89°C con respecto a la temperatura ambiente promedio en el mismo periodo de tiempo. Se presenta una tabla resumen de los datos recopilados en las fichas de observación después del análisis de la muestra de las diez edificaciones en la Tabla 1.
