## Deterioro, Riesgo y Oportunidad en el Estudio de Acueductos del Virreinato del Siglo XVI

### Deterioration, Risk and Opportunity in the Study of Aqueducts of the Viceroyalty of the XVI Century.

PADI Boletín Científico de Ciencias Básicas e Ingenierías del ICBI  
Universidad Autónoma del Estado de Hidalgo, México  
ISSN-e: 2007-6363  
Periodicidad: Semestral  
vol. 6, núm. 12, 63-69, 2019  
sitioweb@uaeh.edu.mx

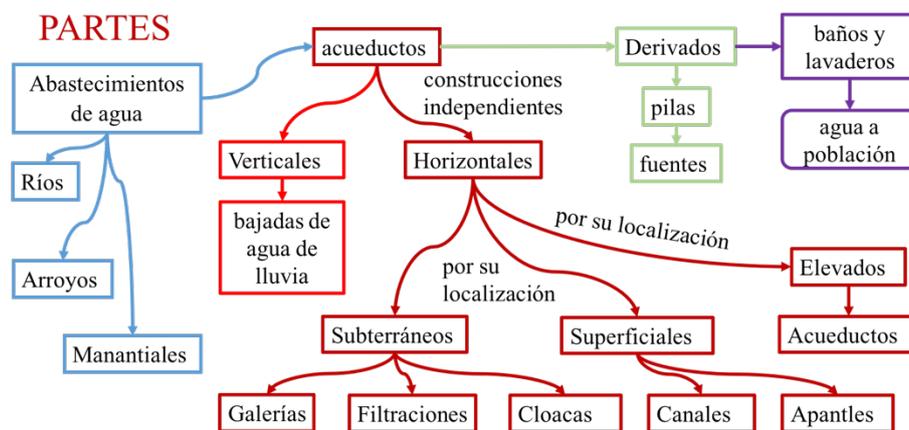
FIGURA 5

Esquema de partes de acueductos, de manera general estos son los elementos arquitectónicos mínimos con los que contaban los sistemas hidráulicos, propio basado en la tesis de Icaza Lomelí. (1990)
