Deterioro estructural del patrimonio arquitectónico por efectos inducidos debido a la extracción del manto freático.

Torres Montes de Oca, Carlos Alberto

Padi Boletín Científico de Ciencias Básicas e Ingenierías del ICBI

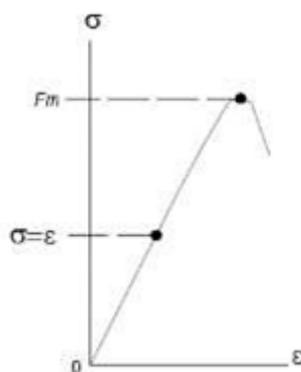
FIGURA 1:

Como se puede observar en la figura 1, el comportamiento mecánico a compresión de la mampostería tiene un rango elástico lineal ($s = \#$), a partir de este punto, se considera que el material entraría en un rango de trabajo no lineal o inelástico, en estas condiciones el material puede presentar fisuras si la carga axial aplicada sigue aumentando, y finalmente llegar al punto máximo de resistencia (F_m). Como se mencionó anteriormente este estudio se enfoca en un análisis lineal del material para saber a qué capacidad de esfuerzo se encuentran trabajando los elementos estructurales del inmueble. Así mismo, se considera que al rebasar los valores de resistencia máxima ese punto o zona analizada estructuralmente, estaría fallando, aunque el equilibrio estructural del sistema continúe en pie pero ahora de forma redistribuido.

Figura 1: Gráfica Esfuerzo – Deformación idealizada para mampostería

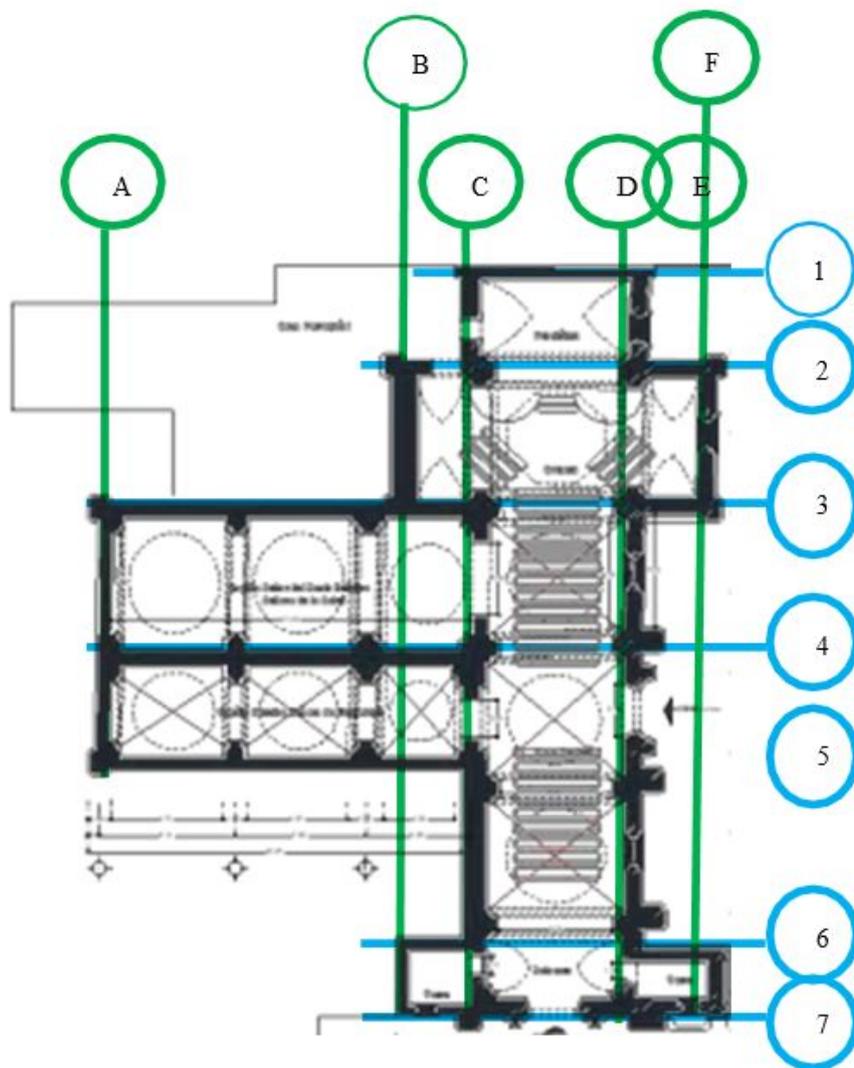
FIGURA 2

Figura 2: Planta arquitectónica de la Iglesia. Retomada de archivos electrónicos del levantamiento realizado por los alumnos de la Especialidad en Restauración Arquitectónica de la Sección de Estudios de Posgrado e Investigación de la Escuela Superior de Ingeniería y Arquitectura, Unidad Tecamachalco del Instituto Politécnico Nacional.

La Iglesia de Santa Veracruz, situada en el centro histórico de la Ciudad de México, es una de las instituciones religiosas más antiguas. Esta iglesia fue construida en 1568, sin embargo este inmueble se sustituyó en el siglo XVIII. Cabe mencionar que el cuerpo norte de inmueble fue integrado en el siglo XIX. Los ejes de los muros longitudinales (marcados en color verde) y transversales (en color azul) fueron identificados con números y letras (ver figura 2) con la finalidad de identificar los desplazamientos verticales diferenciales en sitio e introducirlos numéricamente en el modelo virtual.

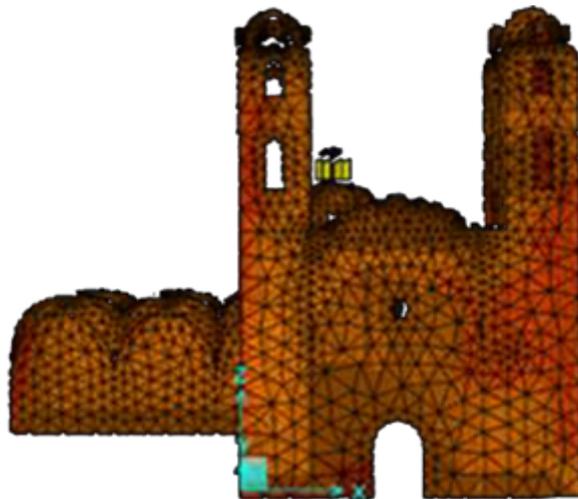
FIGURA 3

Figura 3^a: Modelo estructural. Concentración de esfuerzos en las torres campanarios

El análisis con elementos finitos pueden darnos resultados generales bastante aceptables para los casos de análisis preliminares de hundimientos en inmuebles modelados completos, dentro del rango elástico de un material (ver figura 3a), la complicación de este método es cuando los valores del análisis lineal no llegan a corresponder con la realidad física, ya que el programa de cómputo está diseñado para responder matemáticamente a las solicitaciones dadas por el usuario, y de este depende la interpretación de dicho análisis matemático y la aplicación física en la realidad, debido a que el software pudiera responder a deformaciones muy grandes y continuar deformándose sin límite, lo cual sería irreal.

Los resultados muestran que, al introducir los hundimientos diferenciales en la base, el inmueble presenta distintos niveles de deformación en la superestructura, siendo la parte más deformada y esforzada la zona de las torres campanarios (ver figuras 3 y 4). Asimismo, se obtuvo que al reproducir de forma virtual los hundimientos en la base, se presentan concentraciones de esfuerzos en las zonas con cambio brusco de espesor o con intersección de muros perpendiculares al plano esforzado, asimismo en la fachada se encontraron concentraciones de esfuerzos en las fronteras de las torres campanarios y la portada.

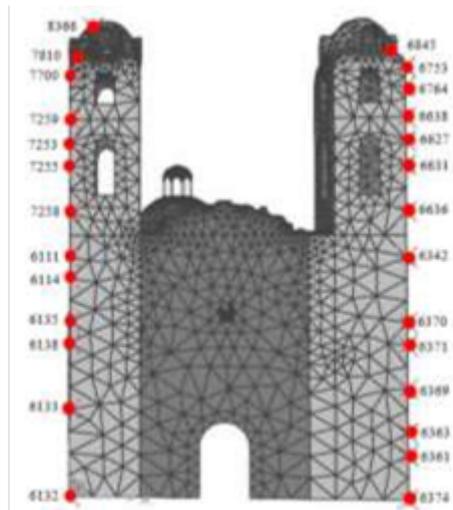
FIGURA 3B:

Figura 3b: Nodos seleccionados para medir deformaciones y esfuerzos en las torres campanario

En la figura 5a - 5f se pueden ver los distintos desplazamientos a diferentes alturas que sufren las torres campanario, respecto a los ejes "X", "Y" y "Z", al estar bajo las acciones de diferentes porcentajes de hundimientos diferenciales del suelo. Los puntos graficados son los referenciados en los nodos mostrados en la figura 3b.

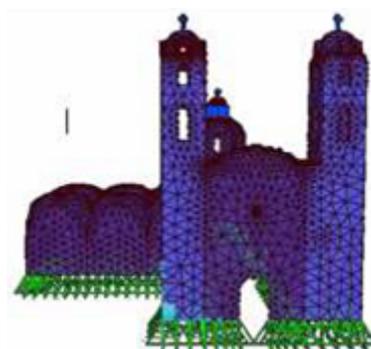
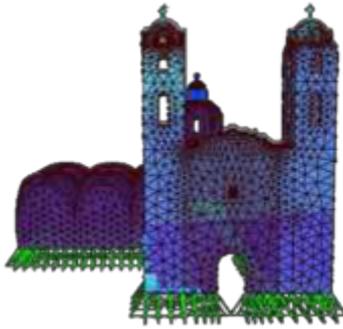
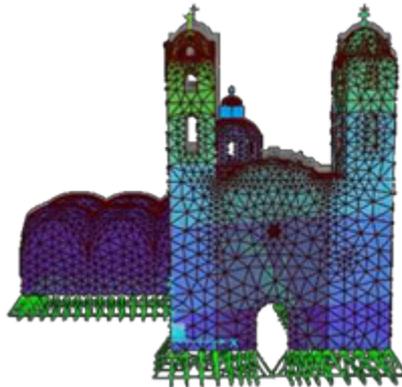
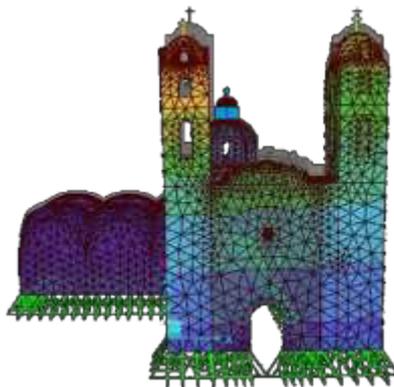
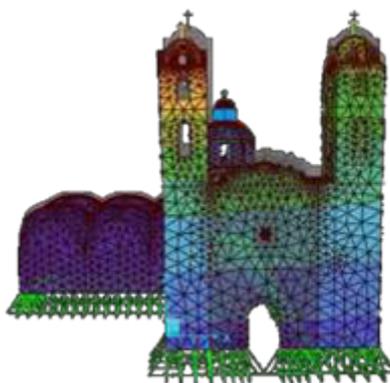
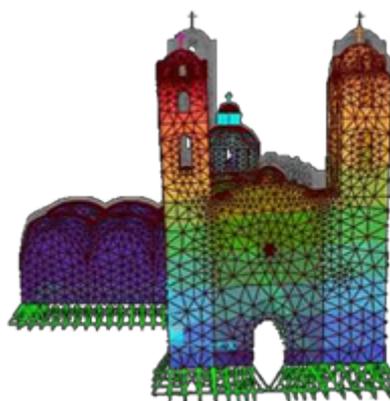
Figura 4^a: Fachada Arquitectónica con efectos de hundimiento al 0%

Figura 4b: Fachada Arquitectónica con efectos de hundimiento al 20%

Figura 4c: Fachada Arquitectónica con efectos de hundimiento al 40%

Figura 4d: Fachada Arquitectónica con efectos de hundimiento al 60%

Figura 4e: Fachada Arquitectónica con efectos de hundimiento al 80%

Figura 4f: Fachada Arquitectónica con efectos de hundimiento al 100%

Las figuras 4a - 4f muestran el Modelo Estructural del caso de estudio, donde se perciben las deformaciones presentes en la estructura: 4a) 0% de hundimiento, 4b) 20% de hundimiento, 4c) 40% de hundimiento, 4d) 60% de hundimiento, 4e) 80% de hundimiento, 4f) 100% de hundimiento.

Los resultados muestran que al introducir los hundimientos diferenciales en la base, el inmueble presenta distintos niveles de deformación en la superestructura (ver figura 4). Asimismo se obtuvo que al reproducir de forma virtual los hundimientos en la base, se presentan concentraciones de esfuerzos en algunas zonas de la superestructura del edificio (ver figura 3), de las cuales en determinados puntos se rebasan las resistencias tanto a compresión como a tracción consideradas como máximas permisibles de acuerdo con las tablas 1, 2 y 3, lo cual en este trabajo significaría la aparición de agrietamientos en algunas zonas de la edificación, como un ejemplo de ello ver la figura 7.

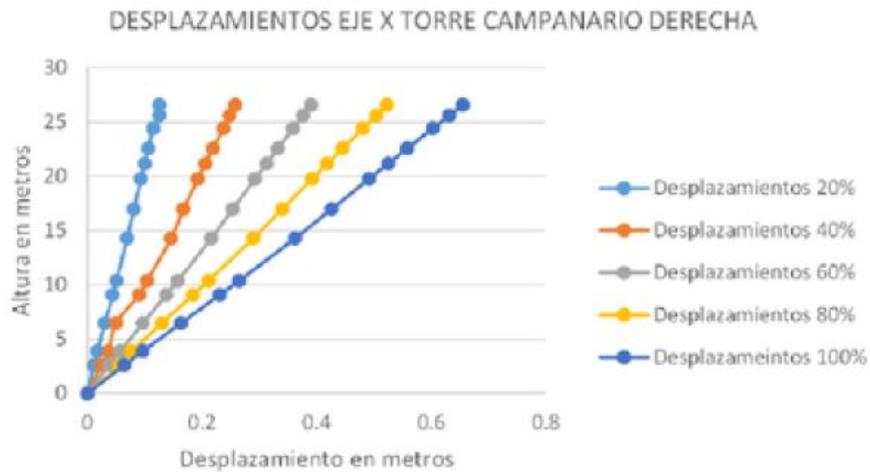
FIGURA 5A

Figura 5a: Desplazamientos en el eje “X” de la torre campanario derecha considerando diferentes porcentajes de hundimiento del suelo.

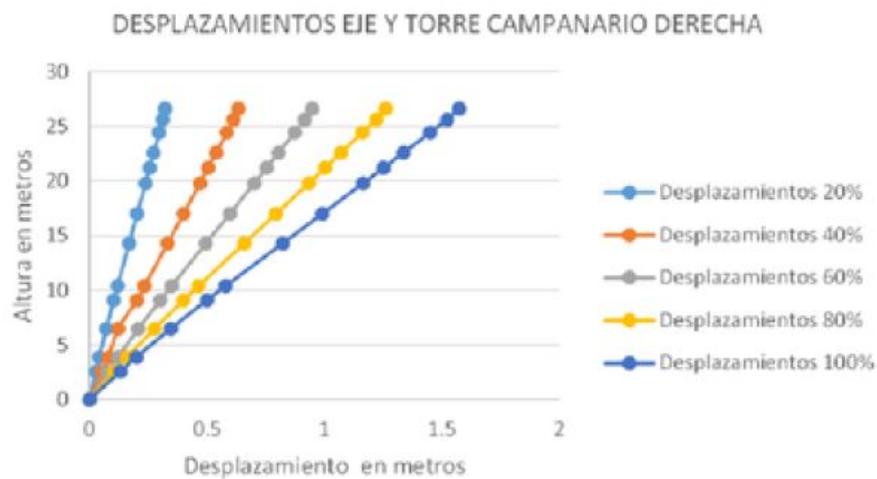
FIGURA 5B

Figura 5b: Desplazamientos en el eje “Y” de la torre campanario derecha considerando diferentes porcentajes de hundimiento del suelo

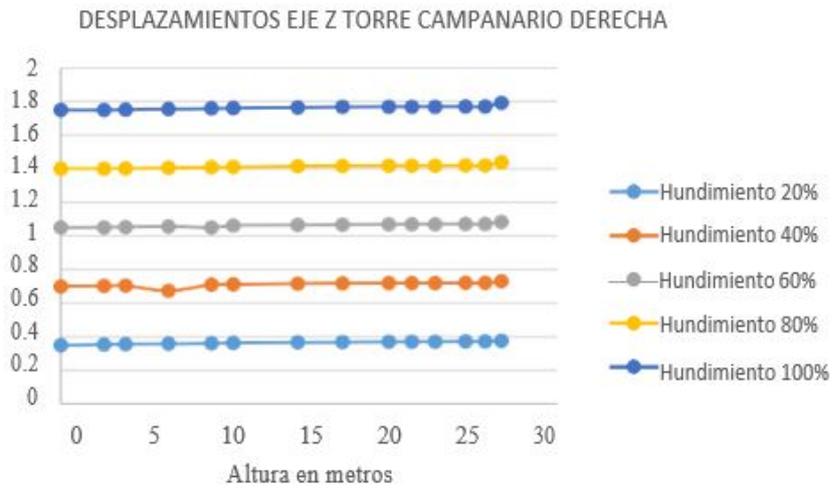
FIGURA 5C

Figura 5c: Desplazamientos en el eje “Z” de la torre campanario derecha considerando diferentes porcentajes de hundimiento del suelo.

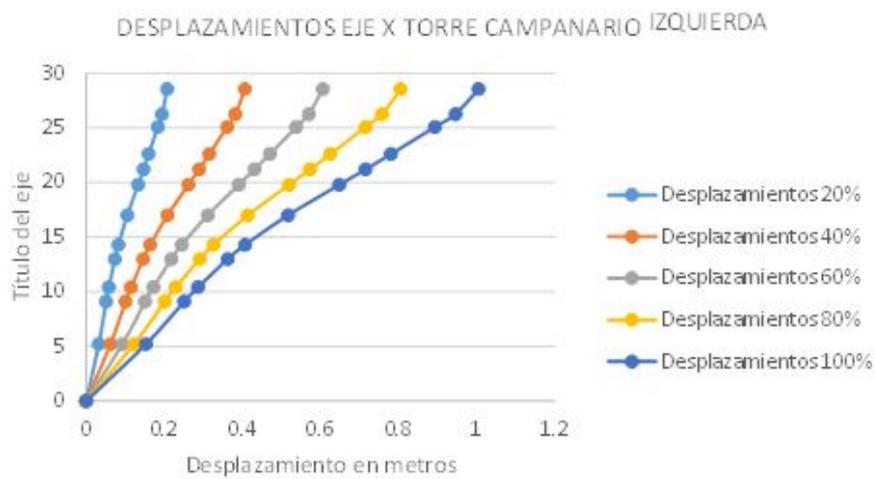
FIGURA 5D

Figura 5d: Desplazamientos en el eje “X” de la torre campanario izquierda considerando diferentes porcentajes de hundimiento del suelo

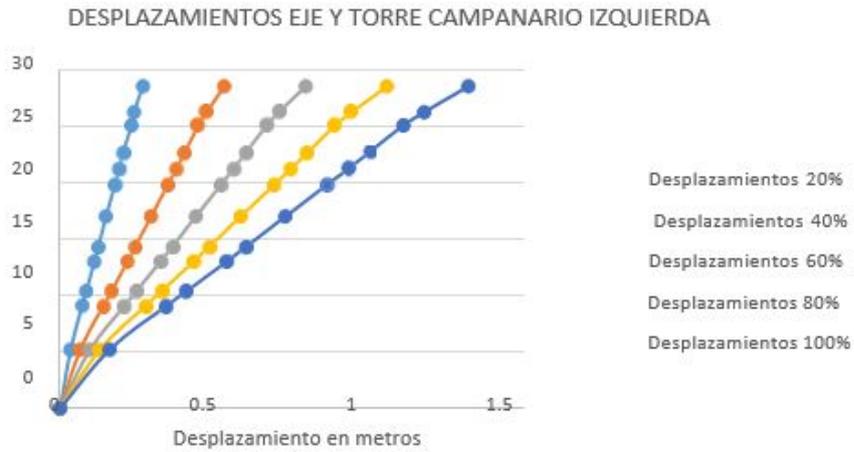
FIGURA 5E

Figura 5e: Desplazamientos en el eje “Y” de la torre campanario izquierda considerando diferentes porcentajes de hundimiento del suelo

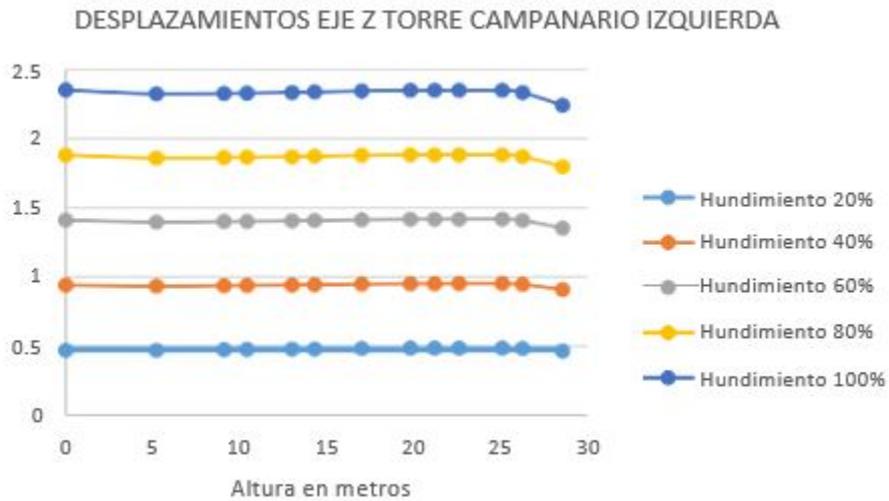
FIGURA 5F

Figura 5f: Desplazamientos en el eje “Z” de la torre campanario izquierda considerando diferentes porcentajes de hundimiento del suelo

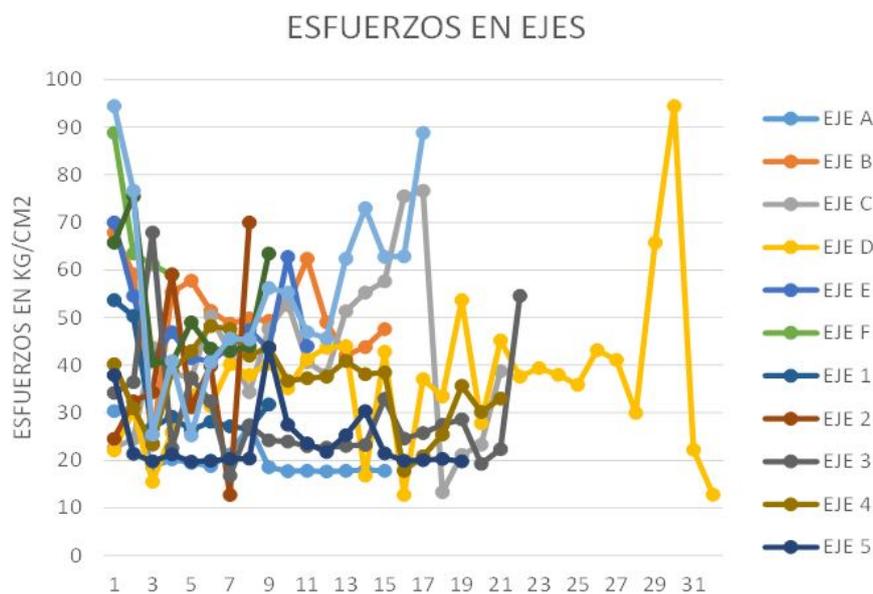
FIGURA 6

Figura 6: Esfuerzos en ejes de la base de la estructura debido al peso estático de la edificación.

Es importante mencionar que los esfuerzos obtenidos en la base del inmueble debido a las descargas estáticas (figura 6) no serían congruentes con los asentamientos por consolidación secundaria, por lo que se concluye que es muy probable que las obras subterráneas del transporte colectivo metro o vestigios enterrados en el subsuelo estén incidiendo en la forma de los hundimientos de la base. Cabe aclarar que estos resultados emanan de un caso de estudio con limitantes, por lo cual no se pueden considerar como absolutos para éste y otros inmuebles históricos, sin embargo la edificación estudiada en este trabajo tiene características generales estructurales que si se pueden considerar como parámetros en análisis estructurales de otros inmuebles con composición arquitectónica similar.

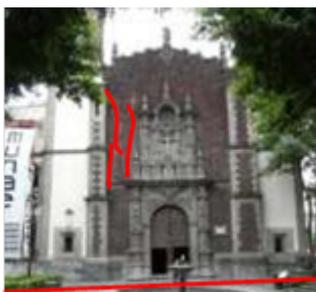
FIGURA 7A

Figura 7a: Foto de fachada principal resaltando las fisuras más visibles en las fronteras de las torres campanario y la portada
