# Aplicación de tecnologías de la información geográfica para el análisis del escurrimiento superficial en una subcuenca urbana de la ciudad de Bahía Blanca, Argentina

Neuman, K.; Zapperi, P.; Santecchia, G.; Span, J.; Bongiovanni, A.

**Geográfica Digital**  
Universidad Nacional del Nordeste, Argentina  
ISSN-e: 1668-5180  
Periodicidad: Semestral  
vol. 18, núm. 36, 2021  
revista.geografica.digital@gmail.com

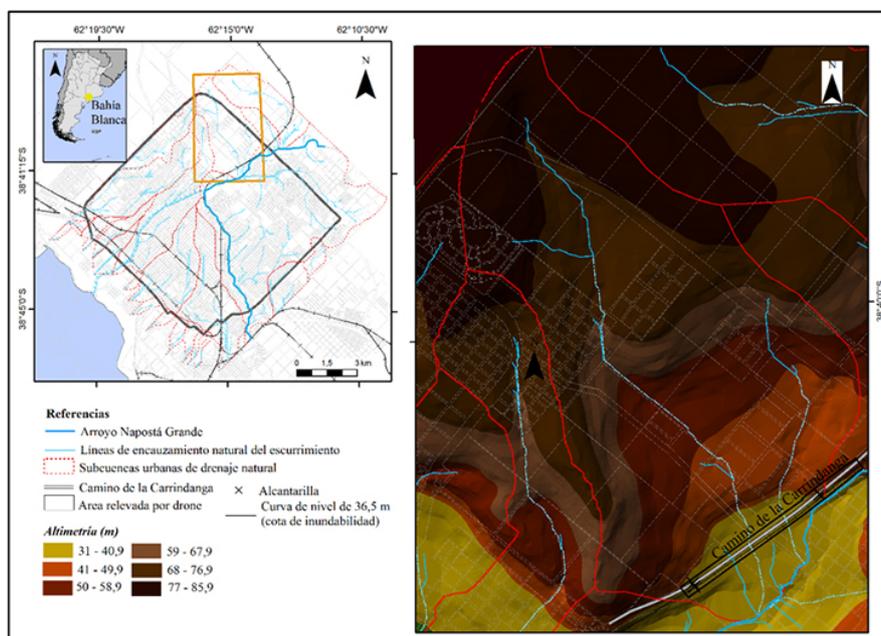
**Figura 2**

*Delimitación de la subcuenca que incluye al tramo de estudio.*

de inundación del arroyo (Figura 2). En la imagen, donde se ha superpuesto la capa de amanzanamiento actual para tener referencia de su ubicación relativa, se observa una línea principal de escurrimiento que se corresponde en su tramo medio con la calle Eduardo Bambill. Mientras que la segunda línea de escurrimiento, de menor extensión, atraviesa el parcelamiento en forma diagonal, sin encontrarse alineación con alguna calle en particular.

La subcuenca abarca un área de 9 km<sup>2</sup>, la diferencia entre la cota máxima de la subcuenca se da entre los 83 m, donde comienzan las líneas de escurrimiento, y los 30 m, en la zona del canal del arroyo. Sin embargo, el gradiente de la subcuenca se interrumpe con las vías del FFCC, que elevan hasta 1 m la cota original del terreno. Esta interferencia se subsana a través de la construcción de dos alcantarillas en sectores de concentración del drenaje, cuya localización no se corresponde con las dos líneas de escurrimiento que se identificaron previamente en la (Figura 2). En las sucesivas obras de pavimentación y mejoramiento del Camino de La Carrindanga y su entorno (bicisenda y senda peatonal), se respetó la localización de las alcantarillas, no así el tamaño de la sección siendo éste inferior al utilizado bajo las vías del FFCC. Además, los microrrelieves de las vías principales de comunicación, sumado al tendido vial secundario de la zona alta, imponen un cambio en la trayectoria del escurrimiento que suele provocar anegamientos temporales en el sector de estudio. Por ello, con el objetivo de caracterizar esta interferencia topográfica se realizó un modelado del terreno de alta resolución espacial.

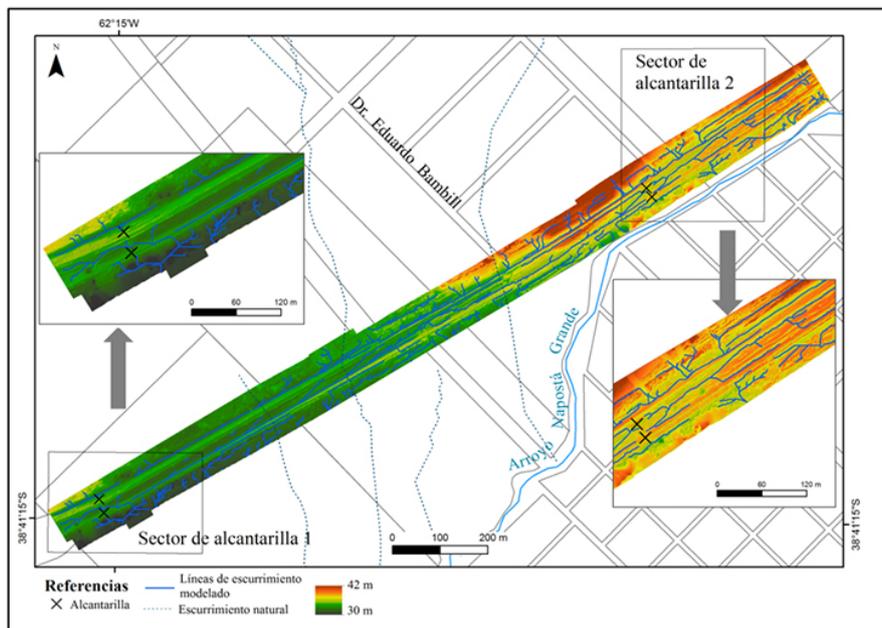
**Figura 3**

*Líneas de escurrimiento modeladas sobre el MDT obtenido del relevamiento con VANT (sector del Camino de La Carrindanga).*

(Camino de La Carrindanga y FFCC), surgió el MDT que se muestra en la (Figura 3). Sobre él, se demarcó la red de drenaje actual para reconocer cambios en función de las líneas de escurrimiento identificadas para la topografía natural del terreno.

Es notable la influencia del Camino de La Carrindanga por sobre la red de drenaje. En el MDT se observa el bloqueo e interrupción del cauce natural hacia el arroyo Napostá Grande, generando una línea de flujo paralela a su traza que drena hacia el arroyo por dos alcantarillas, identificadas como alcantarillas 1 y 2, correspondientes al sector del Complejo Zibecchi y al sector alto, respectivamente. Este patrón paralelo se intensifica por las cunetas que además reciben el flujo laminar que escurre por la pendiente. Por otra parte, es importante señalar que el tendido ferroviario actúa como una divisoria de agua pues se evidencia la generación de pequeñas redes de escurrimiento desde las vías del ferrocarril hacia el arroyo. Asimismo, se observa en el sector medio del MDT la continuidad de las líneas de escurrimiento sobre los caminos transversales, lo que indica que en ese sector la calle presenta cota similar a la cuneta de escasa profundidad, favoreciendo la presencia de agua sobre estas calles en su intersección con el Camino de La Carrindanga.

La escala colorimétrica del MDT permite identificar en el sector inferior de la (Figura 3) los menores valores de cotas del terreno (30 m aproximadamente) en contraste con el sector superior donde pueden alcanzar los 42 m. Analizando el modelo se infiere que, tal como se señala en esta figura, existen dos sectores deprimidos en relación a su entorno y por lo cual son áreas propensas a la generación de anegamientos. Es en estos sectores donde se disponen las alcantarillas que debieran permitir la circulación del agua de escorrentía hacia

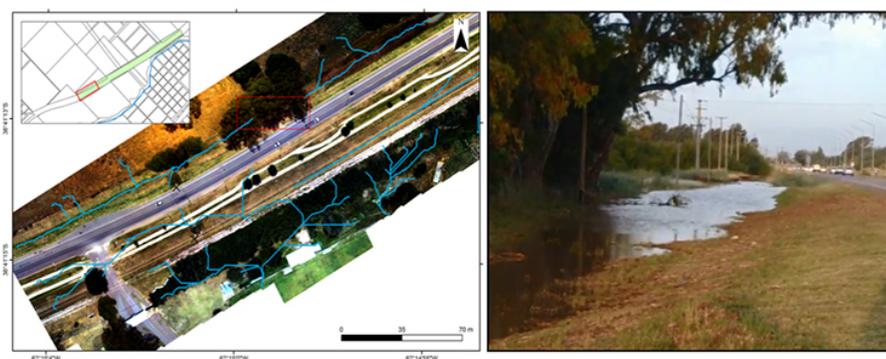
**Figura 4**  
*Alcantarilla 1*

a) Líneas de drenaje que se corresponden con la ubicación de la alcantarilla 1. Importar tabla b) Acumulación de agua en cuneta luego de una lluvia de 45 mm en un día (19 de diciembre de 2020).  
Fuente: Elaboración propia.

En la (Figura 4.a) focalizada sobre el sector de la alcantarilla 1, se observan líneas de drenaje que guardan correspondencia con la ubicación de las alcantarillas a ambos lados del camino estudiado. Esto muestra que las condiciones de la topografía permiten el paso del agua hacia una zona que actúa a su vez como colectora del drenaje. En la (Figura 4.b) se ejemplifica con una fotografía la acumulación de agua en el sector de cuneta.

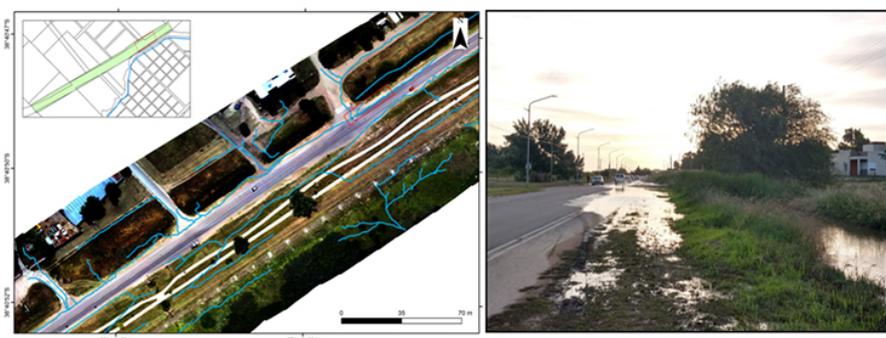
**Figura 5**  
*Alcantarilla 2*

a) Líneas de drenaje sobre las calles transversales al Camino de La Carrindanga Importar tabla b) Acumulación del agua sobre la calzada en la intersección de estas vías luego de una lluvia de 45 mm en un día (19 de diciembre de 2020).  
Fuente: Elaboración propia.

Por otra parte, en el sector de la segunda alcantarilla, a diferencia del caso anterior no se distinguen líneas del escurrimiento perpendiculares al camino pavimentado (Figura 5.a). Sino que se destaca el ingreso del agua de esorrentía proveniente del sector alto, que llega a través de las calles transversales al Camino de La Carrindanga, depositándose sobre la cinta asfáltica (Figura 5.b). En este lugar, las cunetas presentan doble funcionalidad, recibir parte del agua de esorrentía y actuar como contención del agua de surgente de aguas profundas que existe en el sector, garantizando no superar una cota máxima, debido a la presencia de la alcantarilla 2.

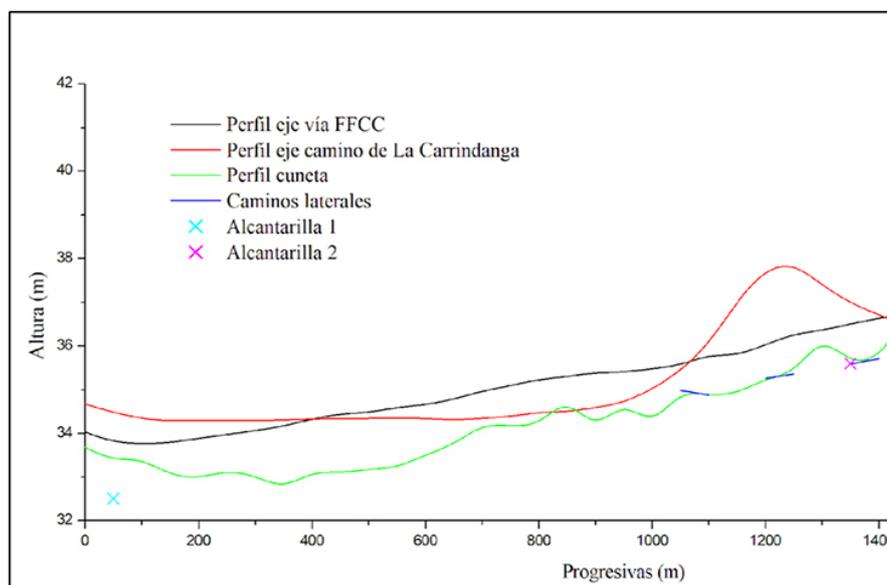
**Figura 6**

*Perfiles longitudinales generales de cuneta, camino pavimentado y vía de ferrocarril*

Con el objetivo de profundizar el análisis de las líneas de escurrimiento modeladas con la información topográfica se realizaron perfiles transversales al camino, alineados con las alcantarillas identificadas. En el perfil longitudinal (Figura 6) trazado a partir del MDT obtenido con VANT se muestra la altura relativa entre las vías de FFCC, la cuneta y el Camino de La Carrindanga, con la indicación de la ubicación de las alcantarillas y los caminos laterales, que desagotan y aportan agua al sistema, respectivamente. Tanto la alcantarilla 1 (progresiva 50 m) como la alcantarilla 2 (progresiva 1.375 m) atraviesan el camino pavimentado y las vías del ferrocarril y se corresponden con cotas inferiores e iguales respectivamente, al nivel de cuneta.

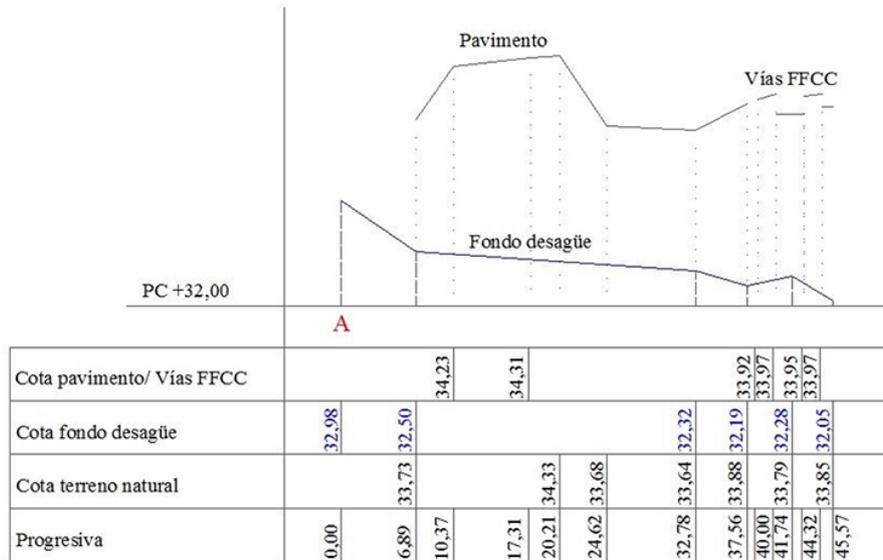
**Figura 9**

*Perfil transversal sobre alcantarilla 1, a partir de relevamiento con GNSS (cotas en m).*

En la (Figura 7), sobre el ortomosaico que abarca la alcantarilla 1 se indica la posición planimétrica de los puntos relevados con equipos GNSS, lo cual permitió obtener el perfil longitudinal según cotas mínimas de cuneta (Figura 8) y el perfil transversal (Figura 9) a partir del punto A (progresiva 0 m), que se halla

La cota mínima de la alcantarilla 1 (fondo de desagüe) en el sector de cuneta del perfil estudiado es de 32,50 m (Progresiva 6,89 m), por lo tanto, se encuentra a una cota inferior del entorno cercano según los valores extraídos de la (Figura 8). Sin embargo, en épocas de lluvia, se registra en el sector anegamientos, tal como se observó en la (Figura 4.b). Es por ello que se generó a partir de un relevamiento areal con equipos GNSS del sector cuneta, un MDT con muy buena precisión y detalle de la superficie topográfica (Figura 10).

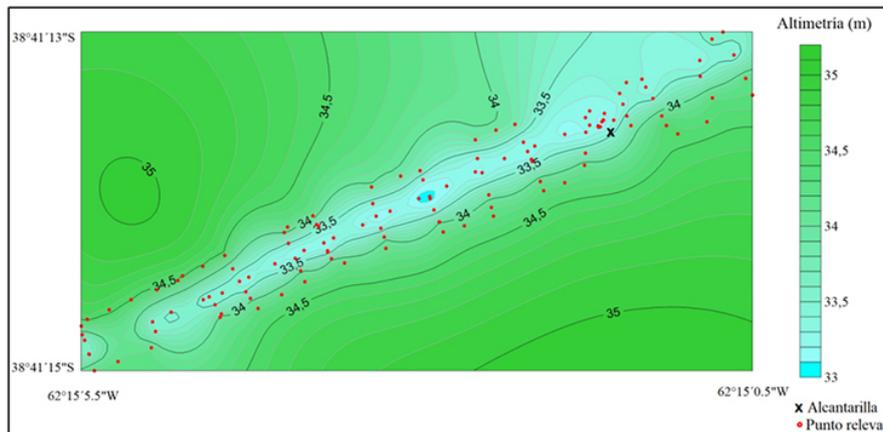
**Figura 10**

*MDT a partir de relevamiento GNSS de sector de alcantarilla 1.*

Analizando el MDT de la (Figura 10), salvo algunas depresiones localizadas, no se encuentra impedimento físico para que el agua fluya hacia el arroyo. Sin embargo, la falta de mantenimiento sería la causa principal de los anegamientos temporarios del sector de cuneta, puesto que la vegetación en la entrada de la alcantarilla funciona como filtro del material de arrastre (residuos y material orgánico), generando un 'tapón' natural (Figura 11.a). Lo que se evidencia ante

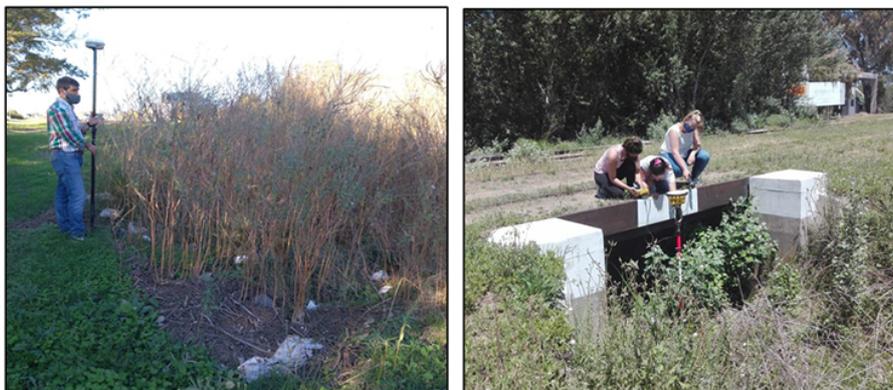
**Figura 11**

*Relevamiento de perfil de alcantarilla 1*

a) Estado de entrada a la alcantarilla bajo pavimento. b) Estado de la alcantarilla bajo vías de FFCC.

eventos de lluvias abundantes, donde el agua supera la cota de 34,23 m alcanzando el nivel de calzada y generando complicaciones en la circulación vehicular. En la alcantarilla bajo vías (Figura 11.b), si bien se observa vegetación y residuos, no se produce anegamiento porque el efecto tapón en la alcantarilla bajo pavimento reduce el nivel de agua en circulación.
