Desconociendo el peligro: inundabilidad en una paleoforma fluvial que afecta usos de suelo residencial e industrial. Villa Parque Santa Ana, Córdoba, Argentina

Ignoring the danger: flooding in a fluvial paleoform that affects residential and industrial land uses. Villa Parque Santa Ana, Córdoba Argentina

Rydzewski, Ana Laura; Barbeito, Osvaldo Luis

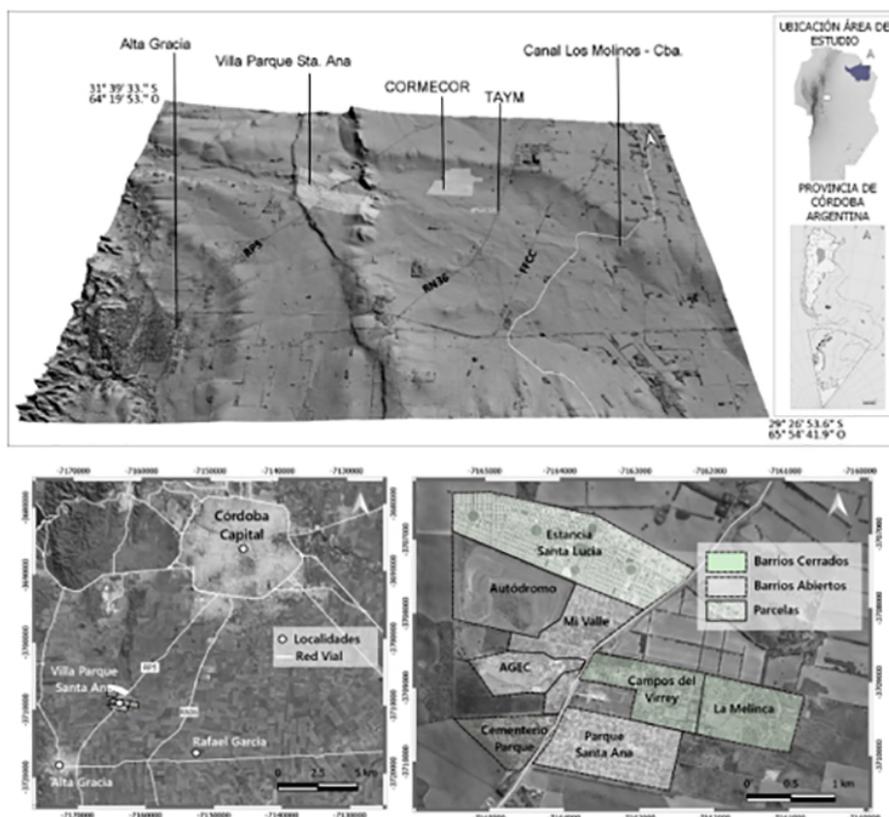
Figura 1

Ubicación del área de estudio. Block diagrama

La localidad de Villa Parque Santa Ana, se ubica 25 km. al SO de la ciudad de Córdoba Capital y a 13 km. al NE de la localidad de Alta Gracia que constituye la ciudad cabecera del departamento Santa María (Figura 1). Pertenece al área metropolitana Córdoba, compuesta por 42 localidades ubicadas en torno a la capital en un radio inferior a los 50 Km y que registran desde el año 1980 un mayor crecimiento demográfico que la capital (Tecco, 2001), al año 2010 concentra 54,25% de población urbana de la provincia.

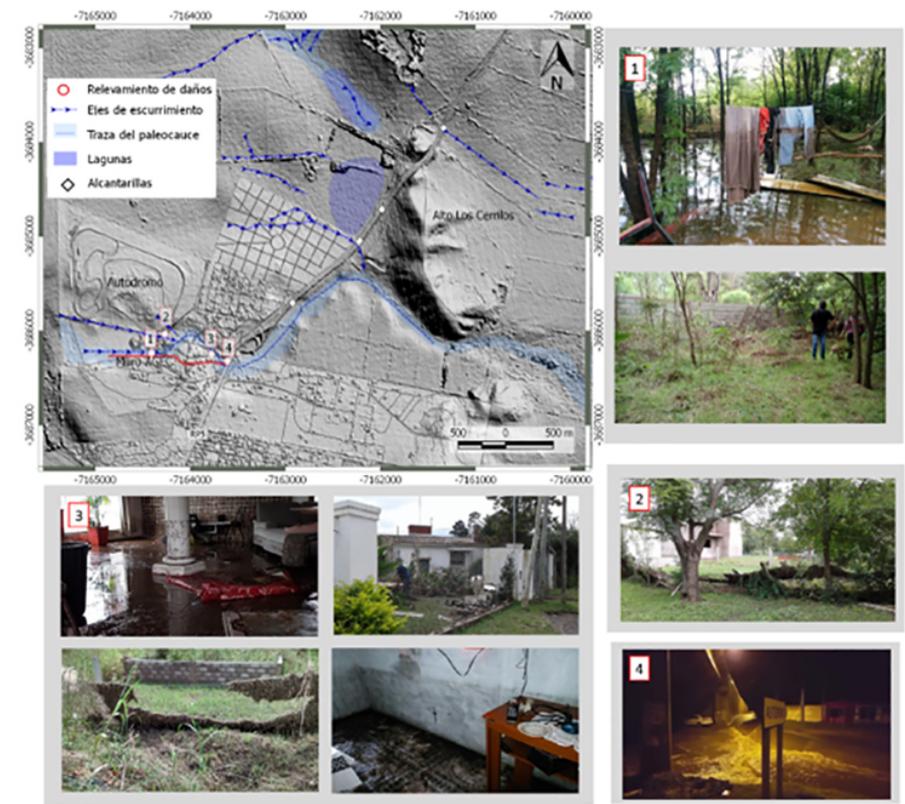
Figura 2

Afectación en la localidad de Villa Parque Santa Ana. 1. Viviendas colindantes con el muro de AGECE. 2. Autódromo desagüe de alcantarilla en patio de vivienda. 3 integración de las dos direcciones de escorrentía. 4. RPS.

En base a los testimonios de los vecinos, recopilación de fuentes secundarias periodísticas y a los relevamientos de campo realizados, la afectación en la localidad se restringió al barrio Mi valle ubicado en el sector oeste de la localidad. El agua comenzó a ingresar a las viviendas entre las 2 y las 4 am, la escorrentía presentó un sentido de flujo preferencial O-E que se concentró en dos direcciones principales. La primera de ellas, corresponde al camino de acceso al autódromo que captó el escurrimiento de las alcantarillas del mismo y del entorno urbano norte de la localidad (Figura 2). La segunda, se ubicó al Sur de

la anterior, discurriendo por un bajo con dirección paralela al muro perimetral de un complejo vacacional del Sindicato de empleados de comercio denominado AGECC, que generó un efecto de retención que elevó el nivel de la columna de agua. Ambas escorrentías, se unieron en el entorno del punto 3 de la (Figura 2), allí el flujo adoptó dirección Sur y luego atravesó la ruta provincial N° [RP5].

En las viviendas ubicadas en las direcciones de flujo mencionadas, el agua alcanzó por sectores alturas cercanas a los dos metros, los alambrados perimetrales por retención fueron volteados por la corriente que además arrastró árboles, postes y vehículos. La vivienda que sufrió mayores daños, se ubicó luego de la confluencia de ambos ejes de avenamiento, allí la escorrentía derribó una medianera del patio trasero e ingresó por una ventana. En las entrevistas realizadas los vecinos manifestaron:

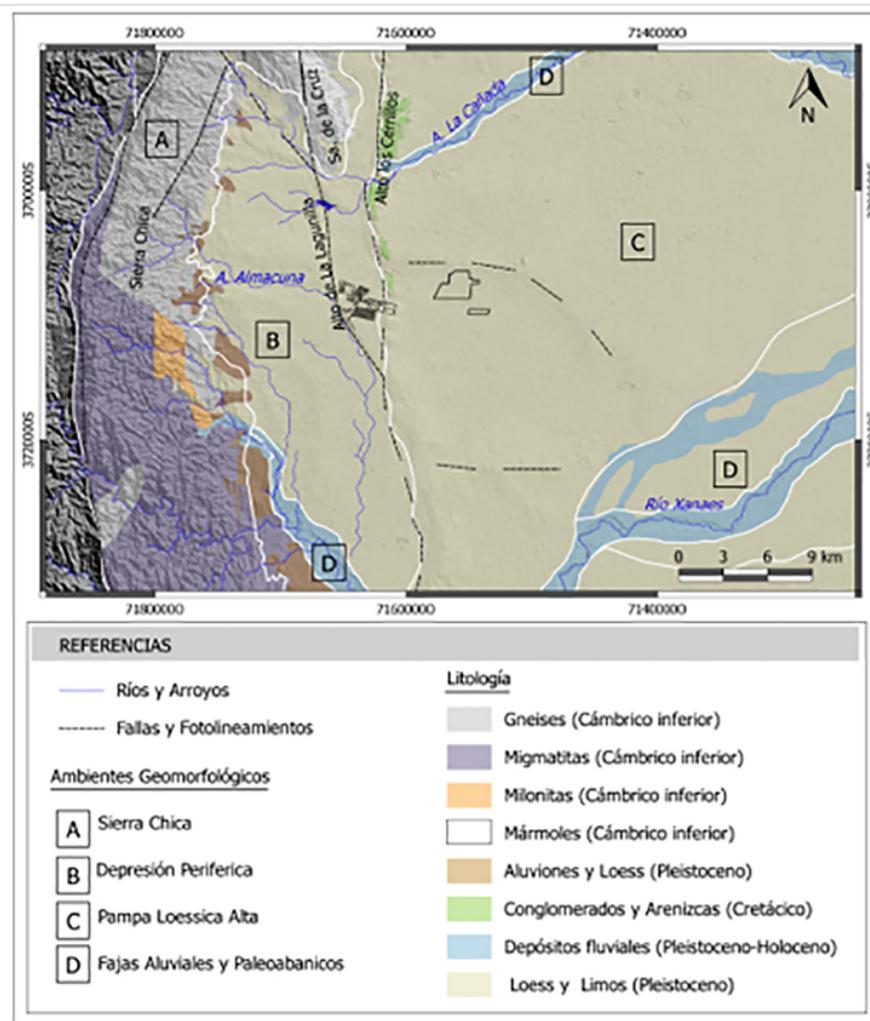
Figura 4

Ambientes geomorfológicos y litología del área de estudio.

El área de estudio a nivel regional, tiene desarrollo en el interfluvio de las fajas fluviales de los Ríos Xanaes y del arroyo La Cañada dentro de tres ambientes geomorfológicos: Sierra Chica, Depresión Periférica y Pampa Loéssica alta (Figura4).

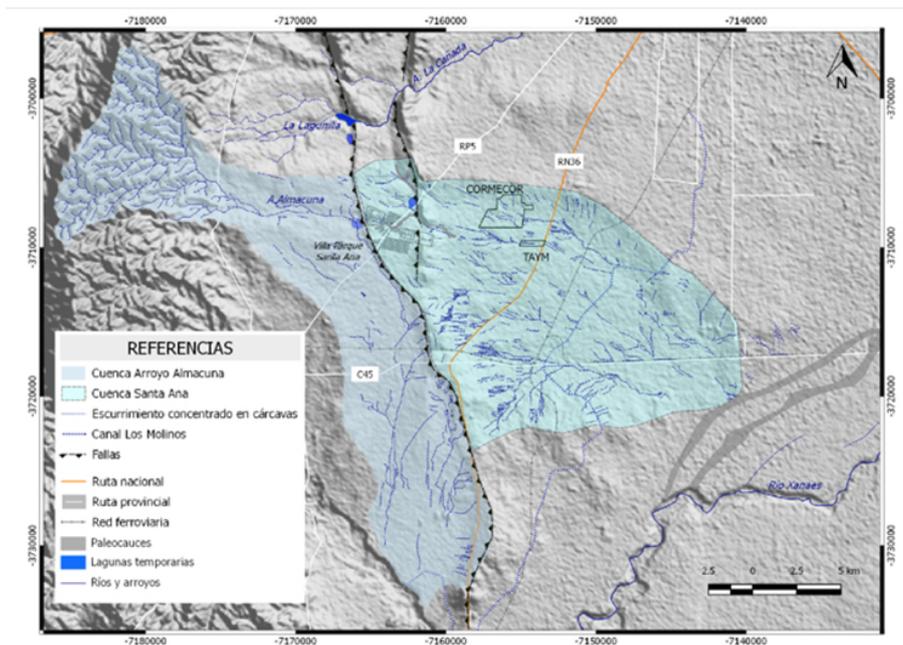
Figura 5

Cuencas y sistemas de drenaje a nivel regional

neotectónica (pleistoceno- holoceno), se generan o reactivan dos fallas inversas que se evidencian en un relieve de lomas de dirección N-S denominadas Alto los Cerrillos y Alto de la Lagunilla, por las características de su relieve, se formaron en dos eventos diferentes, el escarpe del lineamiento Alto los Cerrillos, se observa disectado por el paleocauce, mientras que el Alto de La Lagunilla evidencia un escarpe sin erosión fluvial, denotando una mayor juventud respecto de la anterior. Éste levantamiento, provocó la pérdida de conexión hidrológica con el ambiente serrano del paleocauce y configuró desde entonces la divisoria de cuencas del área de estudio que se pueden observar en la (Figura 5), en donde se distinguen:

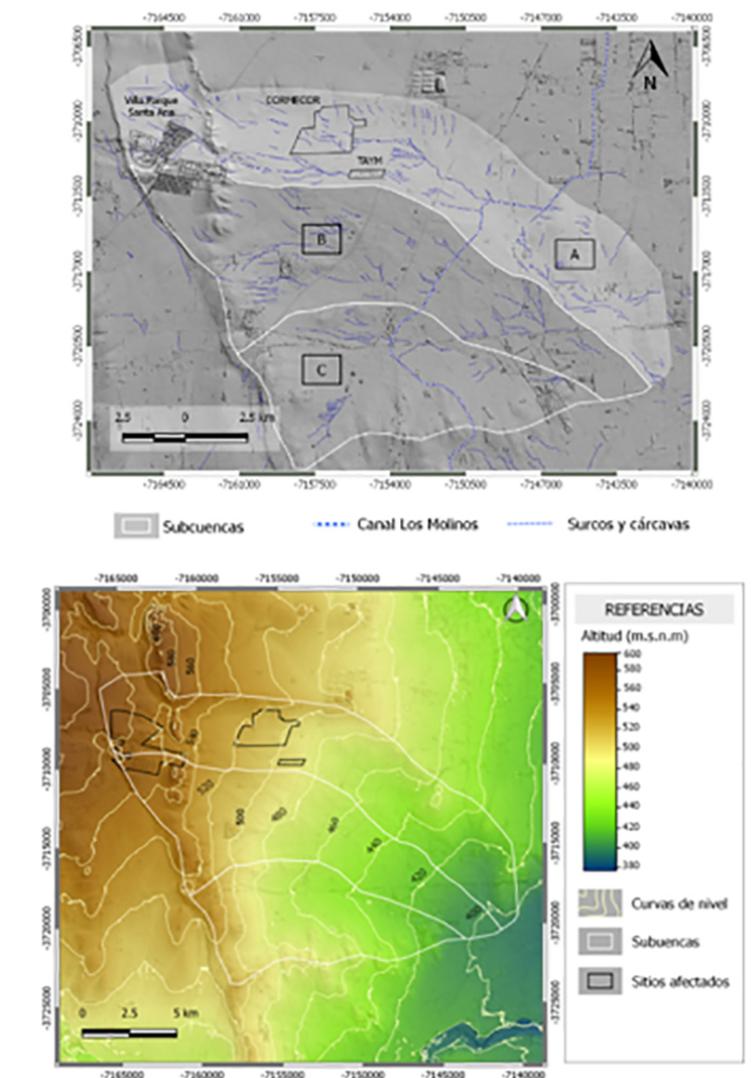
Figura 6

Subcuencas Santa Ana (A,B,C) direcciones de escurrimiento concentrado y altitud.

El escurrimiento superficial tiene un sentido general NO-SE, presenta tres subcuencas principales que fueron denominadas en sentido norte sur A, B y C y no presenta un colector principal. En función de las pendientes, el escurrimiento alterna entre mantiforme y concentrado en surcos y cárcavas, que se integran al este de la localidad de Rafael García y se dirigen hacia su nivel de base constituido por un paleocauce del Río Xanaes, que por canalización tributa a la laguna Mar Chiquita (Figura 6).

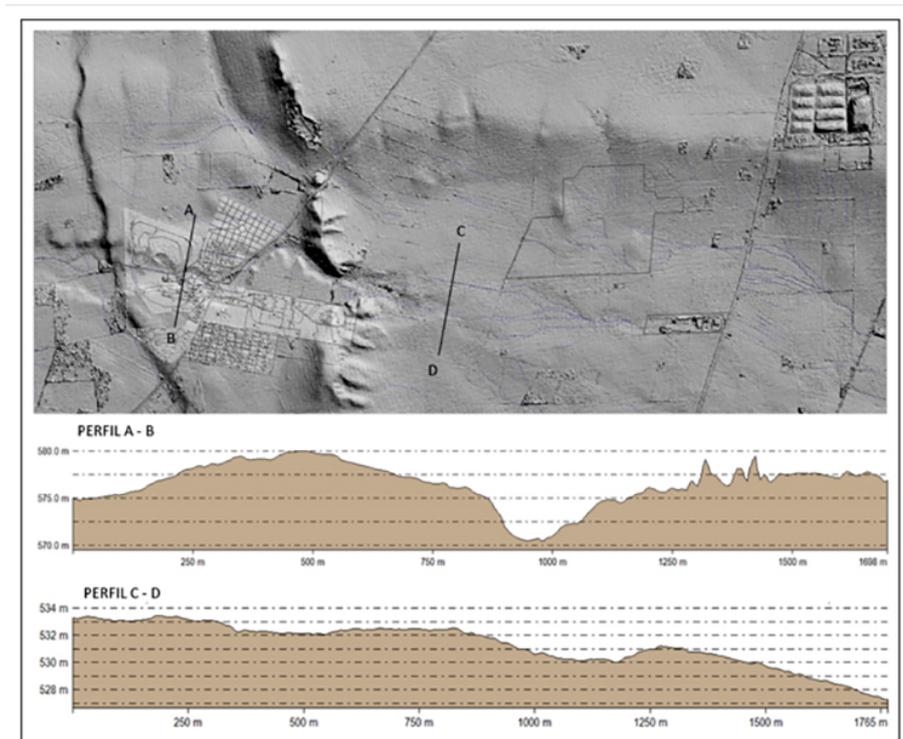
Figura 7

Paleocauce. Perfil A – B Sector urbano. Perfil C – D Paleocauce luego de Alto de Los Cerrillos.

El paleocauce, presenta una morfología meandriforme de fondo plano-cóncavo con una traza distinguible desde la localidad hasta el predio de Taym, su

ancho promedio es del orden de los 150 m y la profundidad oscila entre los 2-5m (Figura 7 y Figura 9)

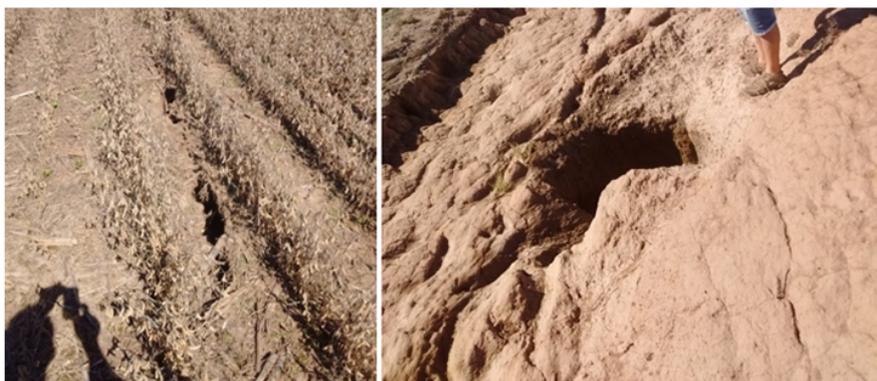
Figura 8

Mallines aguas abajo del predio de Taym.

Respecto a los análisis de campo en octubre de 2018 se realizó una calicata profunda en la traza del paleocauce en donde se detectó a los 4,5m de profundidad un perfil de arena, grava y rodados de más de 15 centímetros con fósiles de caracoles (Resolución N° 214, 2019). En cuanto a la existencia de mallines, posibilidad de colapso de suelos, no se pudo ingresar al predio de Taym, sin embargo, se identificaron mallines en los ejes de avenamiento principales ubicados aguas abajo del mismo, lo que permite suponer que el vaciamiento súbito de la fosa se debió a este proceso, con el riesgo que ello implica en la posible contaminación de recursos hídricos y suelo (Figura 8).

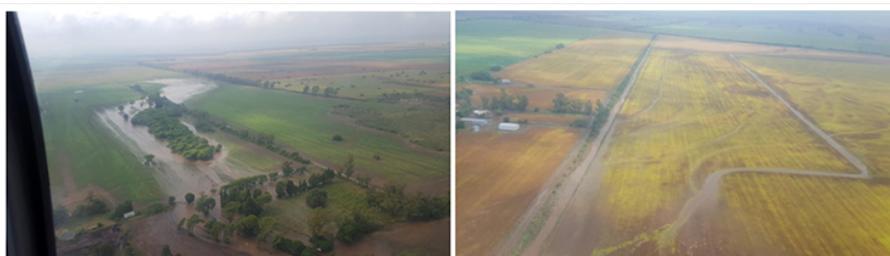
Figura 9

Izq. Paleocauce luego de atravesar la RP5 – Alto los Cerrillos. Der. Escorrentia concentrada en carcavas predio CORMECOR con direccion a la planta de Taym.

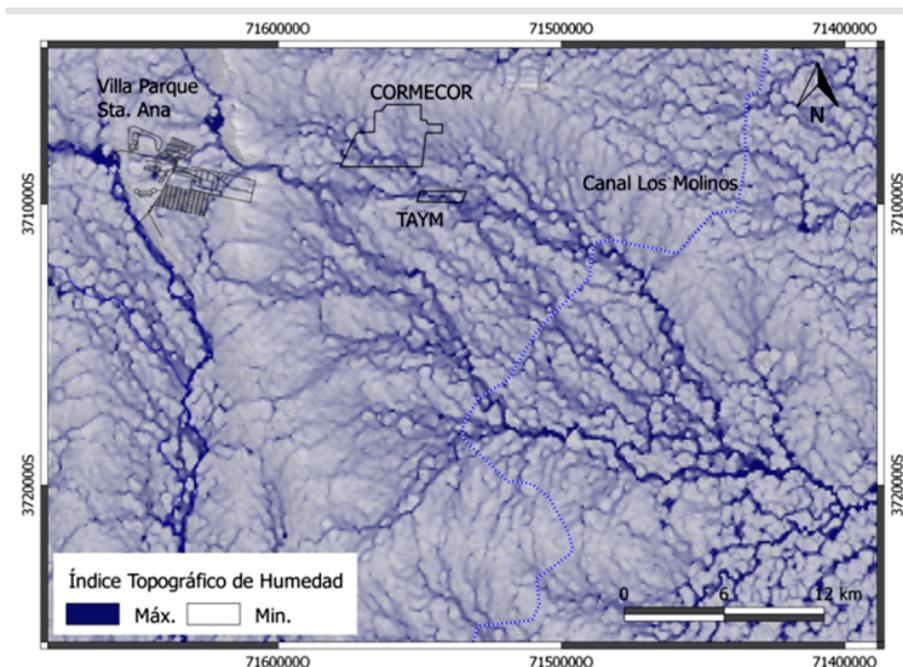
Figura 10

Índice topográfico de humedad.

Para corroborar la posible interferencia en el escurrimiento por infraestructura vial y urbana se calculó el Índice Topográfico de Humedad, los resultados obtenidos indican que pese a las interferencias locales por infraestructura urbana, el sentido de escurrimiento preferencial se rige por los condicionamientos naturales (Figura 10).
