Estudio del efecto ambiental industrial y marino sobre concreto reforzado expuesto en dos ciudades del pacífico panameño

Study of the industrial and marine environmental effect on reinforced concrete exposed in two cities in the Panamanian Pacific.

Revista de I+D Tecnológico

vol. 17, núm. 2, 2021

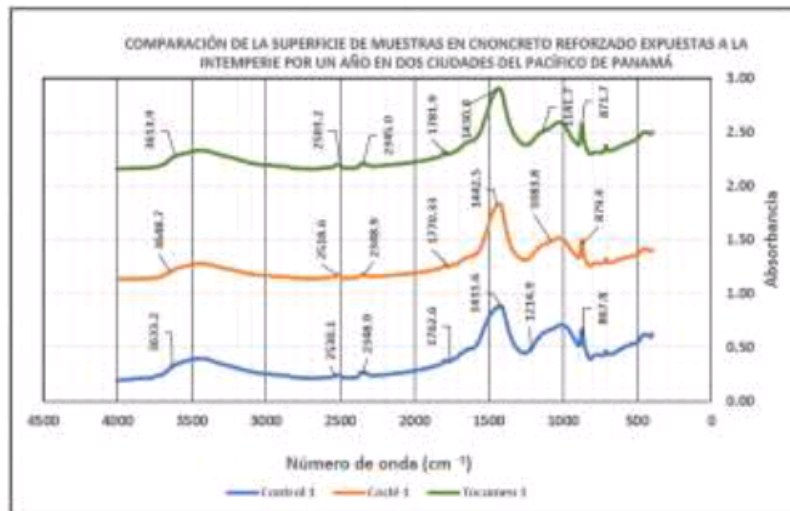
FIGURA 1.
Espectro de la superficie de las muestras de concreto expuestas por un año.
elaboración propia

ocurre un proceso difusivo y la pasta continúa hidratándose, pero en forma lenta [3]. Entonces, la investigación se centra en el proceso difusivo por un año. Es por ello por lo que, a partir de la figura 1 a la 4 analizaremos algunos números de onda cuya formación de picos nos dará a conocer la posibilidad de la formación o no de productos de la hidratación del cemento en un año.

El análisis por FTIR aquí presentado nos da indicio de los productos y los mecanismos de la hidratación que se forman en el proceso de difusión o en el periodo posterior al fraguado del concreto.

El primer número de onda que veremos es la de 3643 cm^{-1} en donde se da la formación del hidróxido de calcio ($\text{Ca}(\text{OH})_2$). En la superficie no se evidenció la existencia de este producto, mientras que, a dos centímetros de profundidad las muestras patrón y Penonomé presentan evidencia de la existencia y a los tres centímetros todas las muestras exhiben presencia del producto estudiando. A los cuatro centímetros la muestra Tocumen es más crítica.

El tercer grupo de números de ondas estudiadas lo componen 1796 cm^{-1} , 2513 cm^{-1} , 2875 cm^{-1} , 2983 cm^{-1} , y $1350\text{--}1550\text{ cm}^{-1}$. En estas se da la formación del carbonato de calcio y en la superficie de las tres muestras estudiadas se observó solo un pico importante en el número de onda 1700 cm^{-1} que evidencia su existencia.

La formación de los carbonatos se da en los números de onda 1428cm^{-1} , 878cm^{-1} , 736cm^{-1} . En la superficie se evidencian picos importantes en todas las muestras, siendo la muestra Tocumen la más crítica y a medida que se profundiza en el concreto, las intensidades de los picos bajan en todas las muestras.

En los números de onda $970-1100\text{cm}^{-1}$ se da la formación de Silicato de calcio hidratado (C-S-H). En este rango, todas las muestras presentaron picos considerables a través de los cuatro centímetros de profundidad analizados. Sin embargo, Tocumen fue la más crítica.

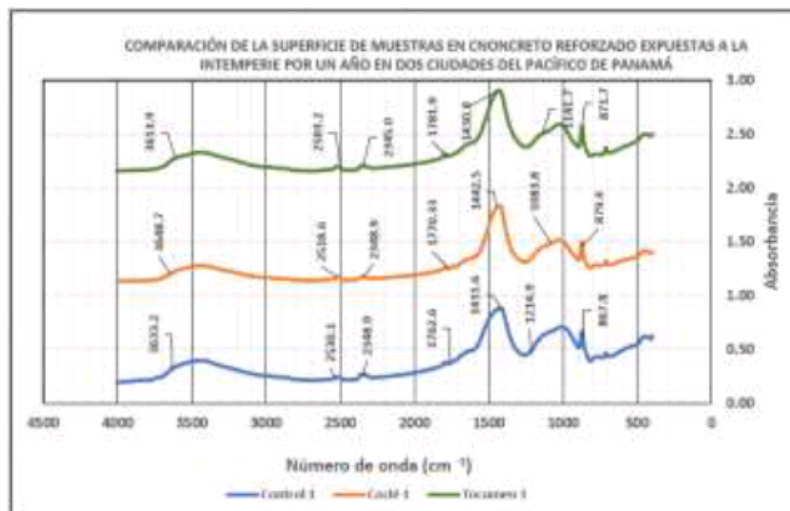
FIGURA 2.
Espectro a dos cm de profundidad de las muestras de concreto expuestas por un año.
elaboración propia

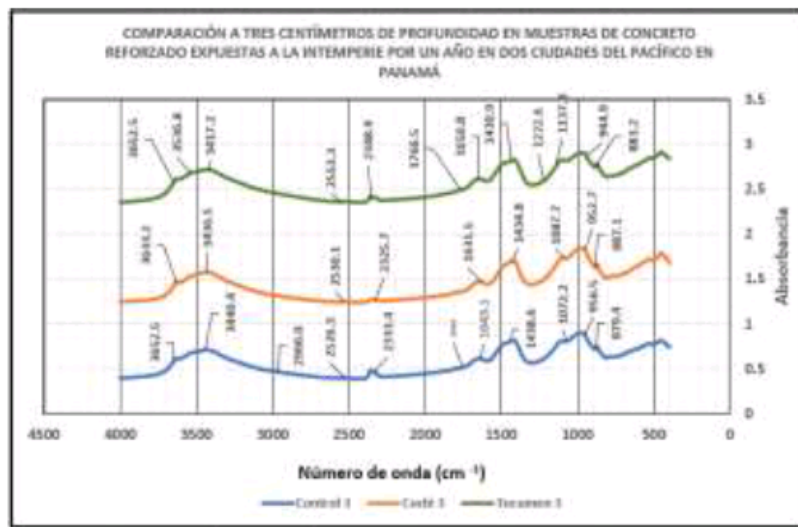
FIGURA 3.

Espectro a tres cm de profundidad de las muestras de concreto expuestas por un año. elaboración propia

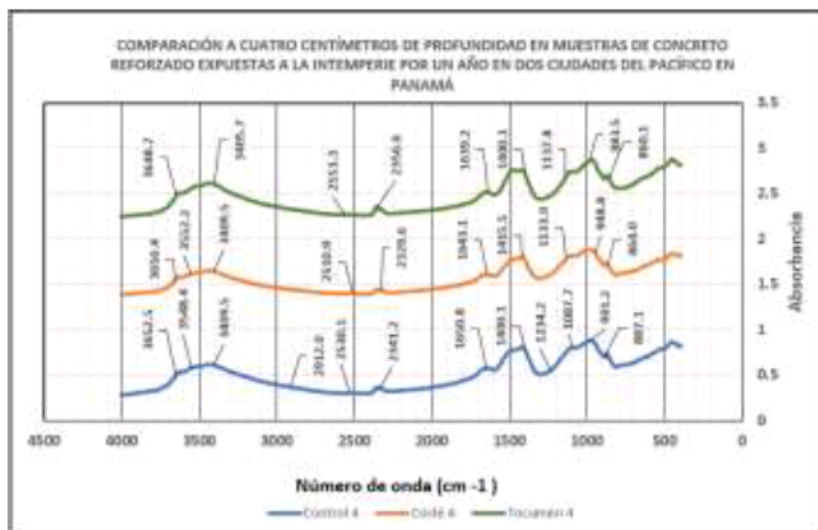
FIGURA 4

Espectro a cuatro cm de profundidad de las muestras de concreto expuestas por un año. elaboración propia

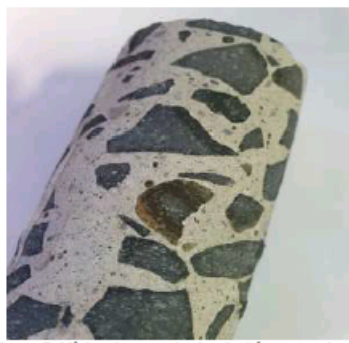
FIGURA 7
Núcleo de tres pulgadas de diámetro usado para análisis visual del perfil del concreto.
elaboración propia

Por último, los ensayos practicados son útiles para comprender el mecanismo que se da en el proceso de difusión en la hidratación del cemento en el concreto reforzado expuesto a la intemperie por un año. Sin embargo, la visita al sitio de la edificación o la extracción de núcleos son recursos que pueden indicar con certeza la situación acaecida en el lugar, además de usarlos para el ensayo de resistencia a la compresión. Si se extraen núcleos el ingeniero encargado debe escoger el lugar de la extracción con cuidado para no afectar la armadura embebida en el concreto. En la figura 7 podemos observar la distribución inadecuada del agregado como resultado de un débil mezclado a mano. Esta situación ocasiona áreas de falla por resistencia. También pueden observarse poros y agregados contaminados que debilitan la sección [12].
