# Análise temporal da ocupação e diagnóstico ambiental do canal do igarapé Traíra, Ariquemes – RO

## Temporal analysis of occupation and environmental diagnosis of the Traíra stream channel, Ariquemes - RO

### Revista Presença Geográfica

vol. 12, núm. 2, 2025

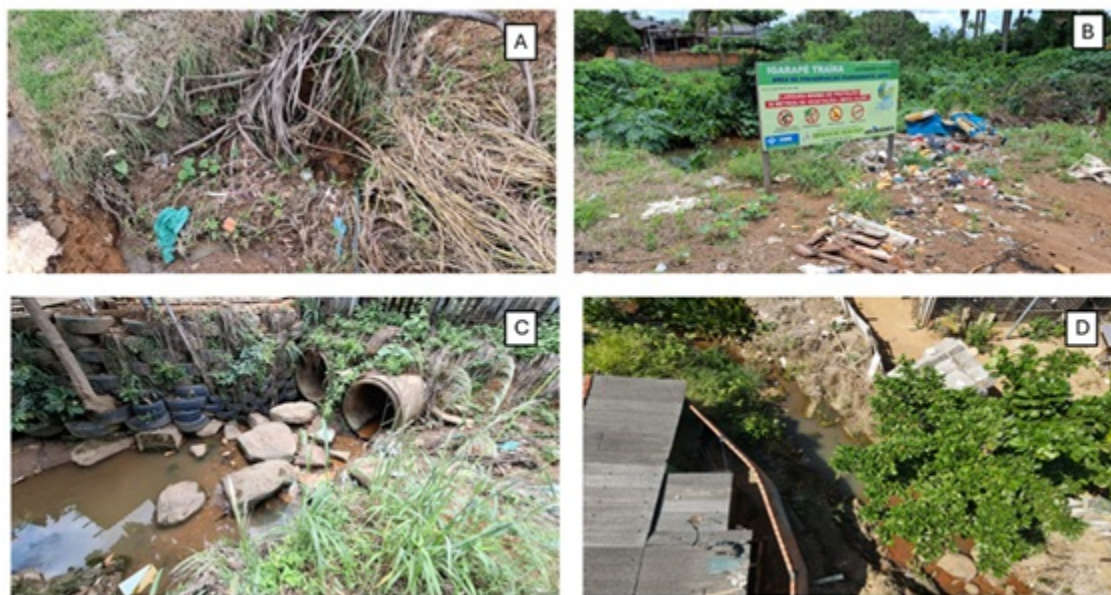
**Figura 4**

Ao analisar o resultado do PAR no T1 a pontuação total foi de 38 pontos (Tabela 1), indicando uma condição impactada. As margens do igarapé neste trecho são predominantemente ocupadas por áreas de urbanização, sem vegetação natural. A erosão e o assoreamento são moderados, e a falta de vegetação aquática compromete a filtragem natural da água. Observou-se também a presença de poluição orgânica e oleosidade no fundo do leito (Figura 4).

Algumas atividades impactantes foram observadas: presença de residência próximas as margens, descarte irregular de efluente doméstico, descarte irregular de resíduos sólidos, resíduos de construção civil e alterações no canal do córrego, estas atividades estão diretamente relacionadas a ocupação urbana desordenada da microbacia e do canal do igarapé. A instabilidade das margens, embora moderada, pode se agravar durante períodos de chuvas intensas, sendo assim, necessária a adoção de medidas de contenção de desbarrancamento (Figura 4).

Estações de coleta para aplicação do PAR no igarapé Traíra, dezembro/2024 no Trecho 1. A) Nascente do igarapé Traíra; B) Placa com informações sobre o igarapé e legislação ambiental; C) Contenção da margem direita e tubulação de galeria fluvial; D) Vista aérea da ocupação residencial das margens do igarapé.

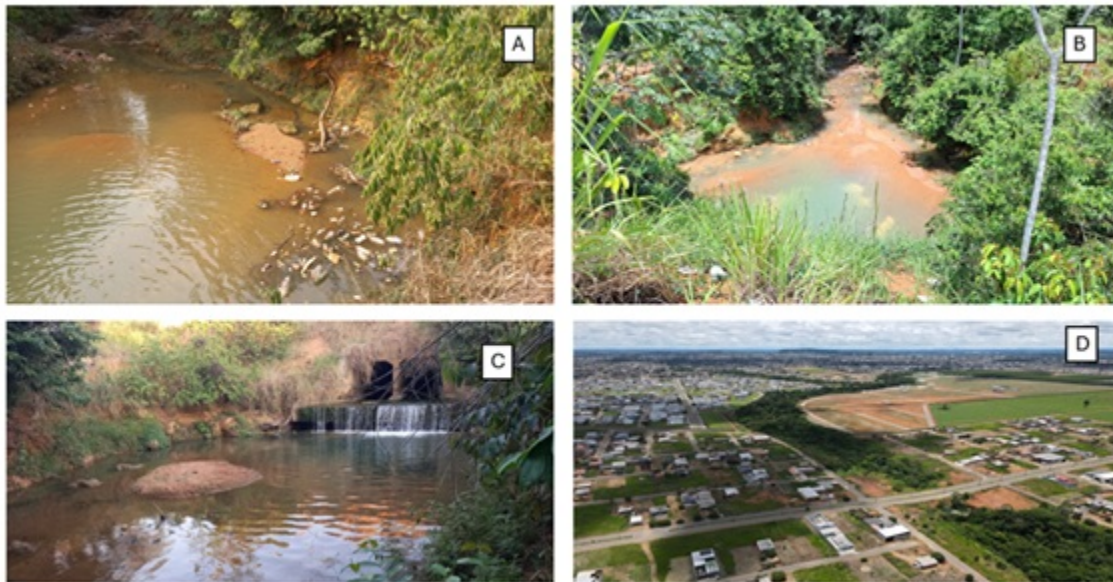
**Figura 5**

O T2 foi classificado “alterado” com pontuação no PAR de 43 (Tabela 1). As margens apresentam ocupação parcial, com áreas urbanizadas, a alguns trechos com ausência de vegetação ripária agrava os processos de erosão e sedimentação. Durante a coleta de dados, verificou-se que a água do trecho apresenta tonalidade leitosa e azulada, indicativa do lançamento de efluentes urbanos, especialmente sabões e detergentes (Figura 5).

A Área de Proteção Permanente (APP) no T2 é caracterizada por vegetação arbustiva em fase inicial de desenvolvimento, outro ponto crítico é o lançamento de efluentes, que altera a coloração da água, transformando-a de cristalina para um tom escuro, acompanhado de espumas. Esse fenômeno sugere a presença de efluentes provenientes de esgotos domésticos. A coordenada geográfica desse ponto é latitude: -9°52'41,54”S e longitude: -63°01'26,45”O (Figura 5).

Estações de coleta para aplicação do PAR no igarapé Traíra, dezembro/2024 no Trecho 2. A) Margem direita com acúmulo de RSU; B) Água com tonalidade azul; C) Tubulação de galeria fluvial e banco de areia; D) Vista aérea da vegetação ripária e ocupação residencial das margens do igarapé

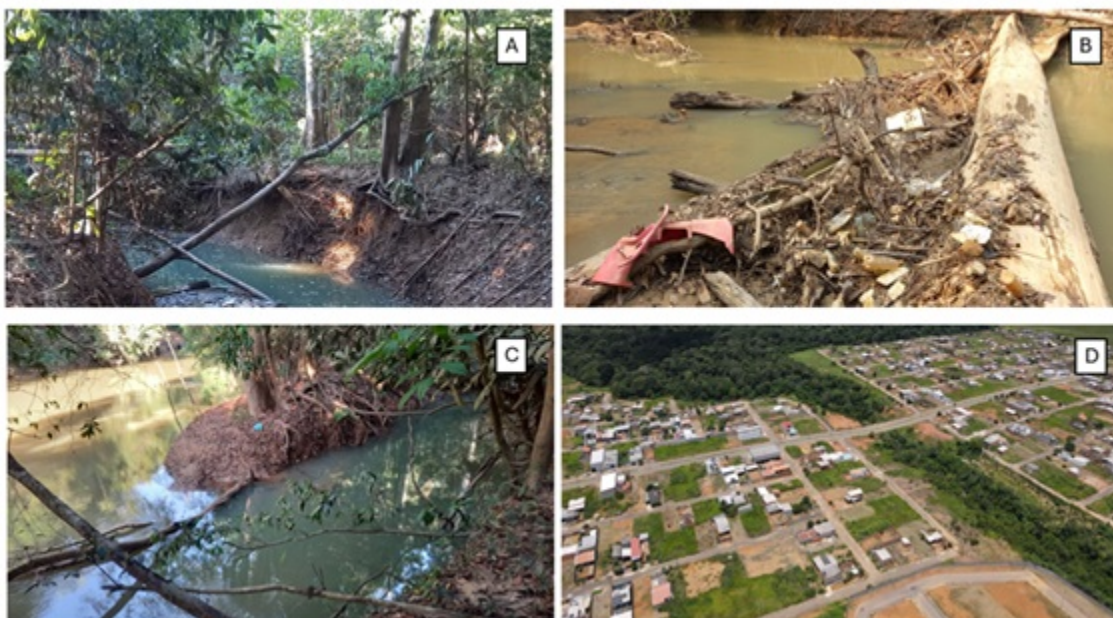
**Figura 6**

Com 53 pontos, o T3 apresentou as melhores condições ambientais entre os trechos analisados. A presença de vegetação ciliar densa e a estabilidade das margens foram aspectos positivos observados. No entanto, a poluição orgânica e a oleosidade nos sedimentos ainda representam preocupações, assim como a ausência de vegetação aquática e rápidos no leito. Apesar de apresentar maior potencial de conservação, o trecho enfrenta desafios que precisam ser superados para garantir a sustentabilidade do ecossistema aquático (Figura 6).

Estações de coleta para aplicação do PAR no igarapé Traíra, dezembro/2024 no Trecho 3. A) Água com tonalidade azulada; B) Tronco de árvore com RSU acumulado; C) Confluência com o rio Branco; D) Vista aérea da APP, vegetação ripária e ocupação residencial das margens do igarapé.
