# Colapso de la red de drenaje y repercusiones urbanas en la zona costera de Acapulco, México, derivados de la tormenta tropical Manuel, 2013-2020

*Collapse of the drainage network and urban repercussions in the coastal area of Acapulco, Mexico, derived from tropical storm Manuel, 2013-2020*

Oscar Daniel Rivera González

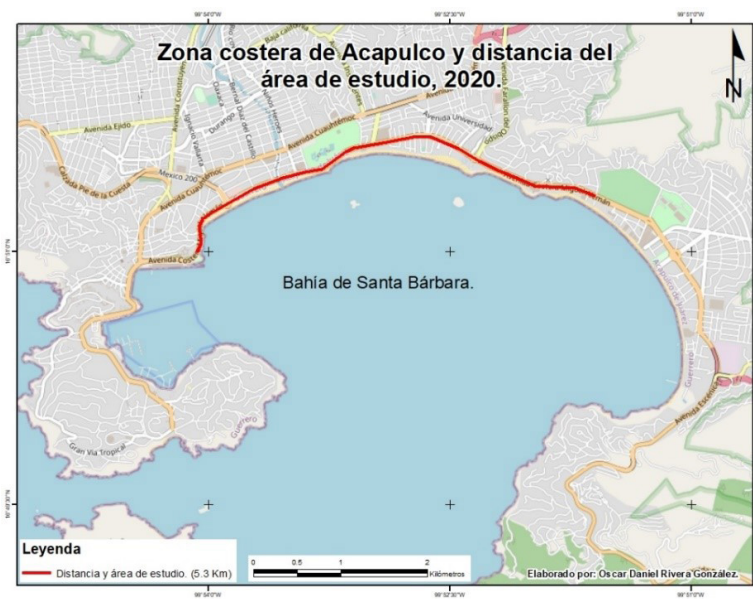
Mapa 2. Zona costera de Acapulco y zona de estudio (del Monumento Fuerte de San Diego al Club de Golf Acapulco A.C) 2020

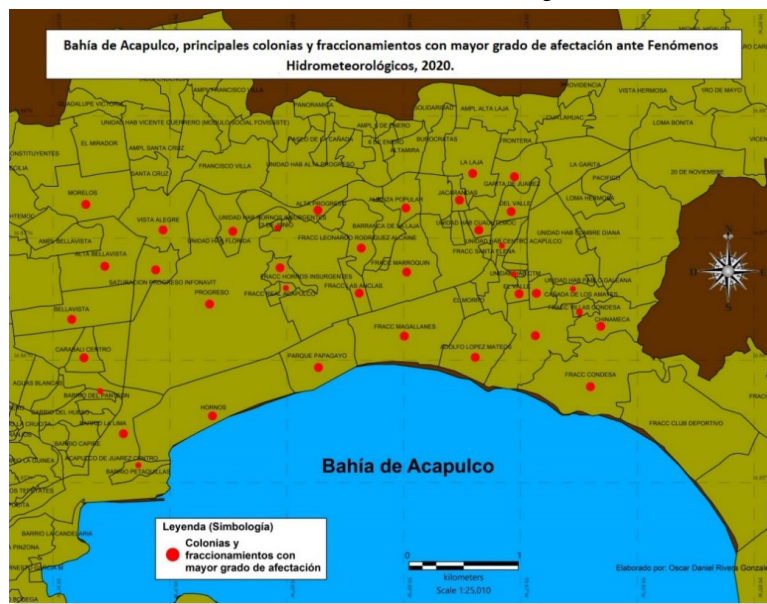
Mapa 4. Bahía de Acapulco, principales colonias y fraccionamientos con mayor grado de afectación ante fenómenos hidrometeorológicos, 2020

La CAPAMA no tiene la capacidad de atención suficiente de drenado, afectando a colonias y fraccionamientos como: Hornos, Parque Papagayo, Fracc. Magallanes, Adolfo López Mateos, Fracc. Farallón, Fracc. Condesa, Chinameca, Fracc. Villas Condesa, Bosques de Cañada, Cañada de los Amates, Jardín de los Amates, Cumbres de Figueroa, Unidad Habitacional Pablo Galeana, Fracc. Las Cumbres, Magisterio Guerrerense, Fracc. Las Cumbres, El Valle, Lomas de Magallanes, Unidad Habitacional CTM, Unidad Habitacional Farallón del Obispo, Unidad Habitacional Centro de Acapulco, Fracc. Farallón del Obispo, Del Valle, Garita de Juárez, La Laja, Unidad Habitacional Cuauhtémoc, Jacarandas, El Tigre, Fracc. El Roble, Bocamar, Unidad Habitacional El Tigre, Alianza, Fracc. Marroquín, Los Periodistas, Unidad Habitacional La Laja, Fracc. Leonardo Rodríguez Alcaine, Fracc. Las Anclas, Militar, Alta Progreso, Unidad Habitacional Hornos Insurgentes, 13 de Junio, 16 de Marzo, Unidad Habitacional Comisión Federal de Electricidad, Fracc. Real de Acapulco, Florida, Unidad Habitacional Florida, Progreso, Vista Alegre, Saturación Progreso Infonavit, Bellavista, Alta Bellavista, Morelos, Fuerte de San Diego, Alta Cuauhtémoc, Cuauhtémoc, Hogar Moderno, Carabalí Centro, Palmar de Carabalí, Barrio del Panteón, Acapulco de Juárez Centro y Barrio Petaquillas (Mapa 4).

En el Mapa 4 se pueden observar las colonias y fraccionamientos con mayor grado de vulnerabilidad por la afectación que se dio tras el paso de la tormenta tropical Manuel, con base en el grado de urbanización del lugar y densidad de población. Es importante mencionar que las colonias y fraccionamientos Bosques de Cañada, Jardín de los Amates, Cumbres de Figueroa, Fracc. Las Cumbres, Magisterio Guerrerense, Fracc. Las Cumbres, Lomas de Magallanes, Unidad Habitacional Farallón del Obispo, Fracc. Farallon del Obispo, El Tigre, Fracc. El Roble, Bocamar, Unidad Habitacional El Tigre, Los Periodistas, Unidad Habitacional La Laja, Militar, 16 de Marzo, Unidad Habitacional Comisión Federal de Electricidad, Florida, Fuerte de San Diego, Alta Cuauhtémoc, Cuauhtémoc, Hogar Moderno, Palmar de Carabali, no se observan en el mapa debido a la escala del mismo, sin embargo si se encuentran dentro del área de estudio.

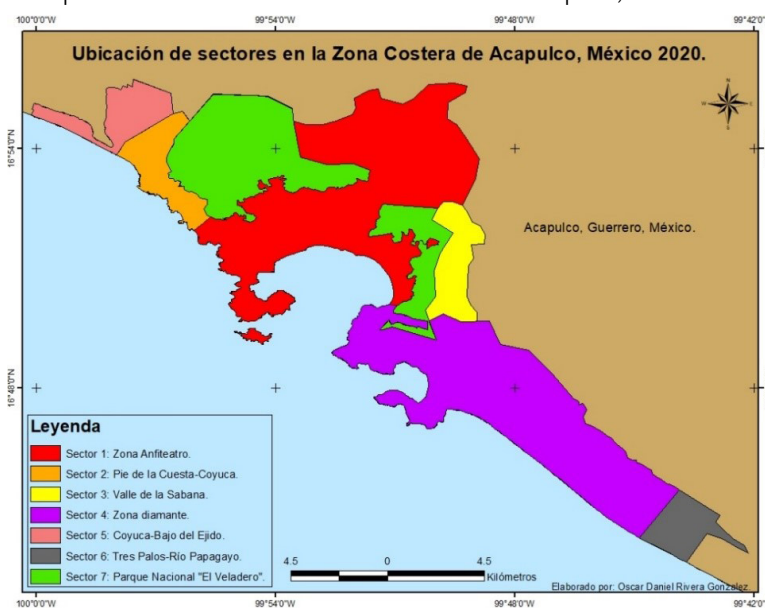
Mapa 7. Ubicación de sectores en la zona costera de Acapulco, México 2020

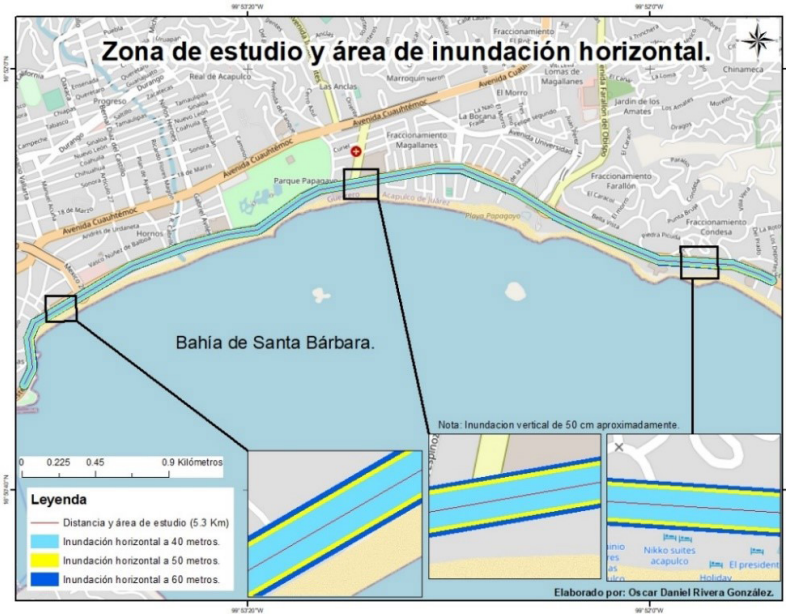
Mapa 10. Zona de estudio y área de inundación a lo largo de la Av. Miguel Alemán, 2020

En el Mapa 10 se puede observar, con base en el método utilizado de cálculo de inundación con base en la geomorfología del terreno, el área de inundación de la zona, misma que al retirarse la tormenta tropical Manuel dejó inundaciones horizontales a lo largo de dicha área, la cual según habitantes que han vivido este tipo de acontecimientos va de los 40, 50 o 60 metros e inundación vertical de 50 centímetros aproximadamente. Cabe mencionar que no existe información por parte del Gobierno Federal, Estatal o Municipal sobre este tipo de inundación según las mismas autoridades a las que se entrevistaron.

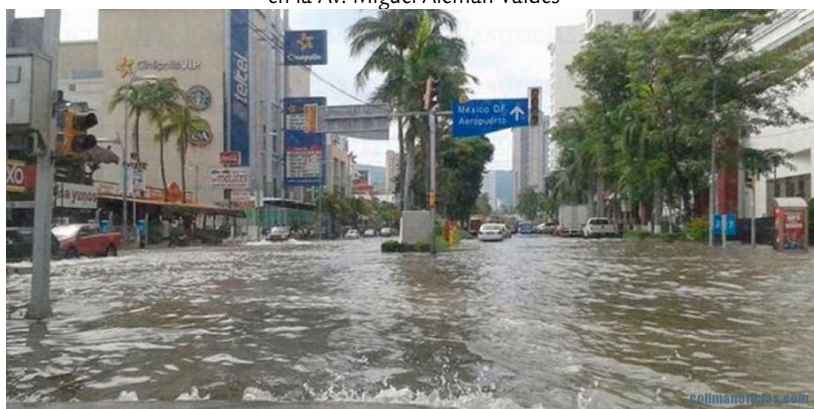
Imagen 4. Repercusiones e inundaciones provocadas por la tormenta tropical Manuel en la Av. Miguel Alemán Valdés

La Imagen 4 complementa al Mapa 10, se distingue la inundación real horizontal y vertical a lo largo de la zona costera de Acapulco después de la tormenta tropical Manuel, inclusive abarca de lado a lado la zona de tránsito de automóviles, afectando de igual manera a comercios formalmente establecidos recordando que toda esta agua se encuentra con algún grado de contaminación, la cual es acarreada finalmente al mar ya sea por trabajadores de la CAPAMA del Municipio de Acapulco o por los mismos habitantes, desencadenando problemáticas posteriores como lo son enfermedades dermatológicas al internarse mar adentro.

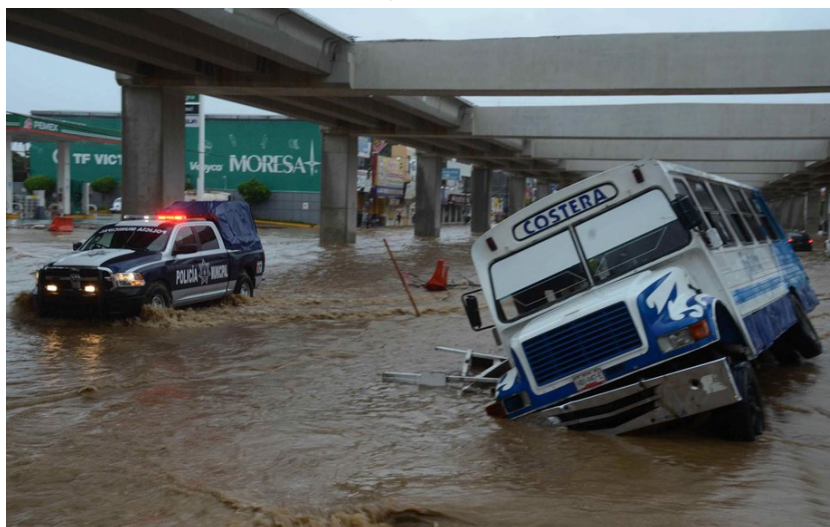
Imagen 5. Repercusiones e inundaciones provocadas por la tormenta tropical Manuel en la Av. Miguel Alemán Valdés

La Imagen 5 complementa al Mapa 10 y a la Imagen 4, ya que se observa de igual manera la inundación real horizontal y vertical en la Avenida Miguel Alemán Valdés, misma que es paralela a la zona hotelera y a la zona de playa, originándose serias afectaciones al tránsito particular y colectivo, así como a las personas que transitaban peatonalmente el lugar.

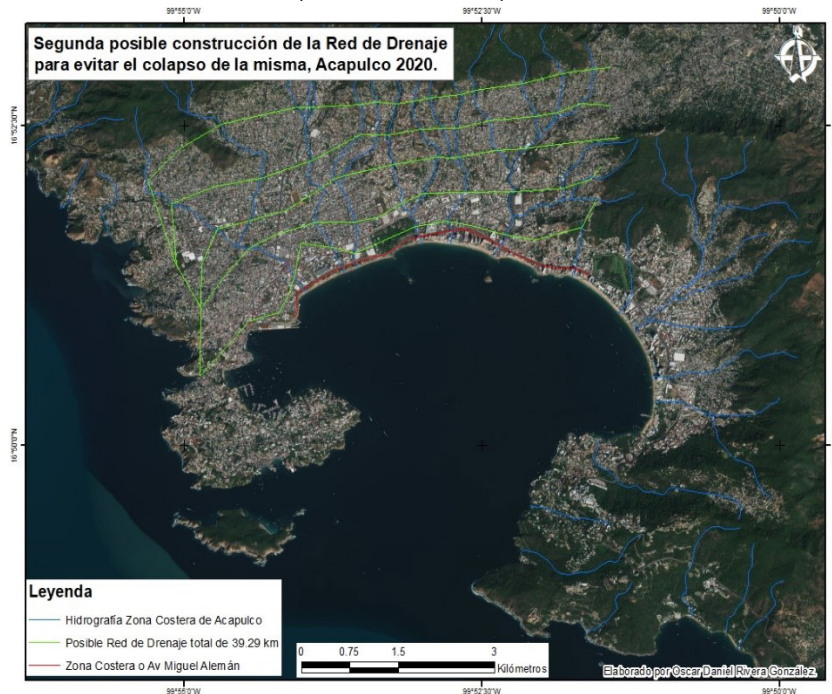
Mapa 13. Segunda posible construcción de red de drenaje para evitar el colapso de la misma, Acapulco, 2020

Por otra parte se muestra una segunda proyección de la posible construcción de la red de drenaje (Mapa 13), asimismo la conexión de la parte norte de la zona costera (zona Anfiteatro) con partes bajas de la misma, realizando estos cálculos con base en imágenes satelitales e imágenes tipo raster, la construcción de cámaras rompe presión será de 66 a lo largo de la red de drenaje y una planta de tratamiento de agua residual según los vértices y geomorfología.

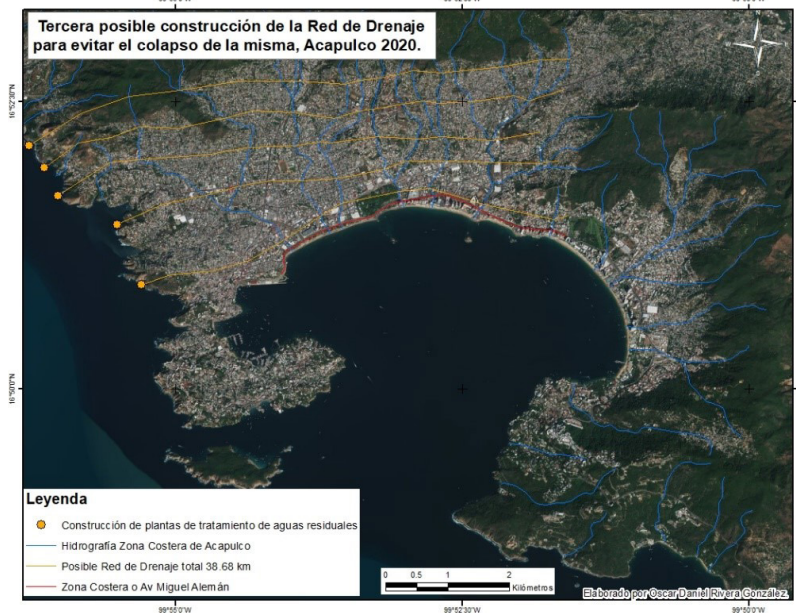
Mapa 15. Tercera posible construcción de red de drenaje para evitar el colapso de la misma, Acapulco, 2020

El Mapa 15 muestra una tercera proyección de la posible construcción de red de drenaje sin conexión entre la parte norte de la zona costera (zona Anfiteatro) y la partes bajas de la misma, realizando estos cálculos con base en imágenes satelitales, ortofotos e imágenes raster determinando la hidrografía y geomorfología de la zona, cabe mencionar que la posible construcción de cámaras rompe presión será de 74 a lo largo de

la red de drenaje y cinco plantas de tratamiento de agua residual, mencionando que el drenado del agua sería por la parte oeste de la zona costera de Acapulco específicamente en las colonias y puntos de sur a norte, Juan N. Álvarez, Fracc. Residencial Mozimba, Fracc. Punta Gorda, Vista Azul y Balcones al Mar, con base a los vértices obtenidos en el mapa y geomorfología del lugar.

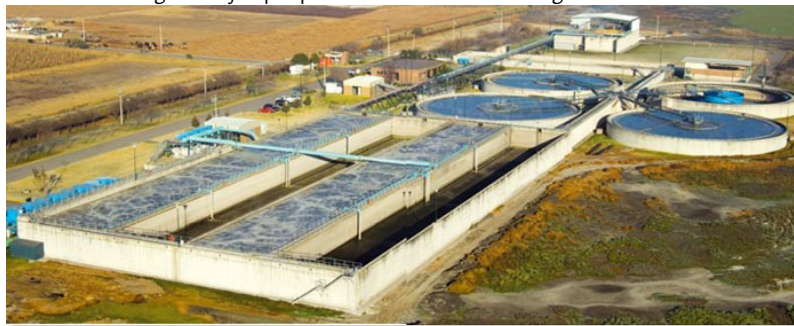
Imagen 9. Ejemplo planta de tratamiento de aguas residuales

En la Imagen 9 se observa la posible construcción y conclusión de plantas de tratamiento de aguas residuales en las zonas y colonias antes mencionadas dado por la geomorfología del lugar, para el drenado ante la llegada de fenómenos hidrometeorológicos, mencionando de igual manera que este es un tema de ingeniería el cual el autor de este artículo solo lo propone como una alternativa ante el colapso de la red de drenaje en la zona costera de Acapulco.
