Identificación cualitativa de condiciones de vulnerabilidad sísmica en viviendas del distrito del Rímac, Lima-Perú

Qualitative identification of seismic vulnerability conditions in homes in the Rímac district, Lima-Peru

Revista Arquitectura +
vol. 9, núm. 18, p. 16 - 30, 2024
Universidad Nacional de Ingeniería, Nicaragua
ISSN-E: 2518-2943
Periodicidad: Semestral
rvarqui.mas@farq.uni.edu.ni

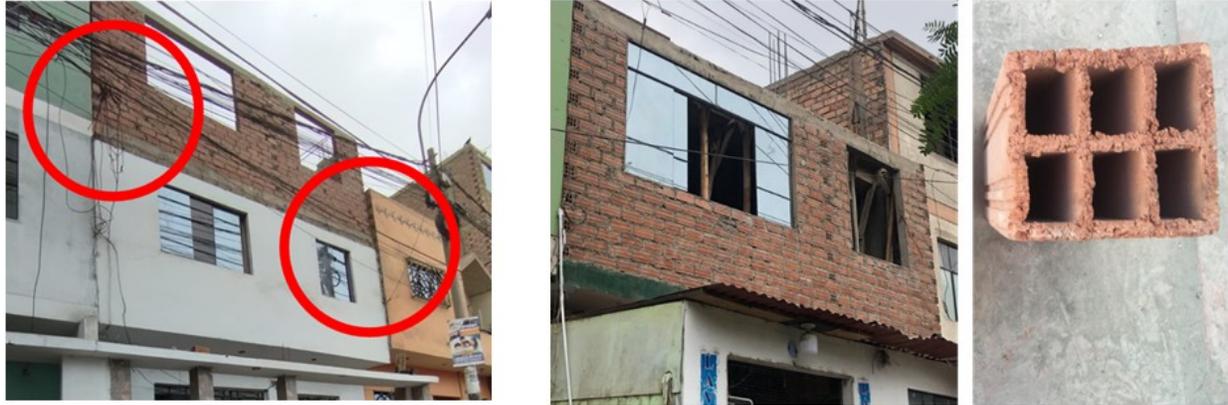
Figura 1

(A) Viviendas sin juntas de separación sísmica.

(B) Vivienda con muros edificados con ladrillos de baja densidad de tipo “Pandereta”.

Viviendas evaluadas durante la investigación, identificando condiciones de vulnerabilidad sísmica, en elementos verticales.

En la Tabla 2 se aprecia que la principal condición de vulnerabilidad observable en elementos verticales es la falta de juntas sísmicas con un 89.33 % (ver Figura 1A). Esto significa que no existe una separación reglamentaria entre edificaciones vecinas. La separación debe calcularse según los parámetros establecidos en la Norma técnica E.030 para diseño sismorresistente.

La siguiente condición más frecuente (60.30%) es la presencia de muros construidos con ladrillos de baja densidad, denominados “pandereta” con un 52% de vacío (ver Figura 1B). También se identificó la presencia de ladrillos de elaboración artesanal en el 22.83% de viviendas (ver Figura 1C). El problema de la vulnerabilidad en muros aumenta al tener un 28.54% de casos sin elementos de arriostre (ver Figura 1D).

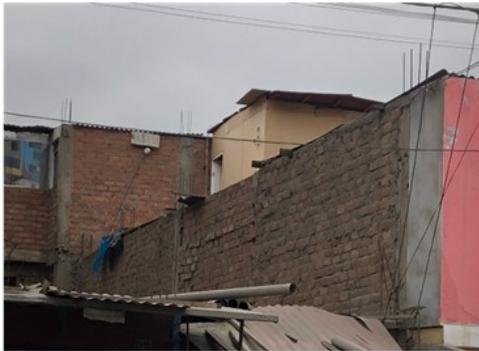
(C) Vivienda con muros de ladrillo de fabricación artesanal y acero expuesto

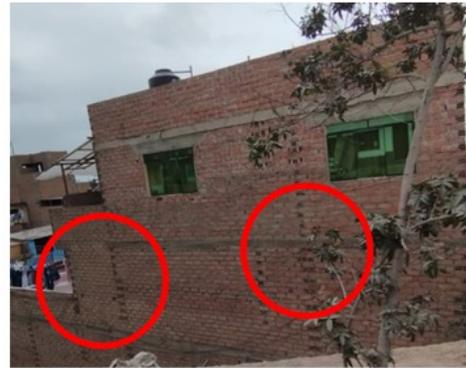
(D) Vivienda con ausencia de columnas de arriostre.

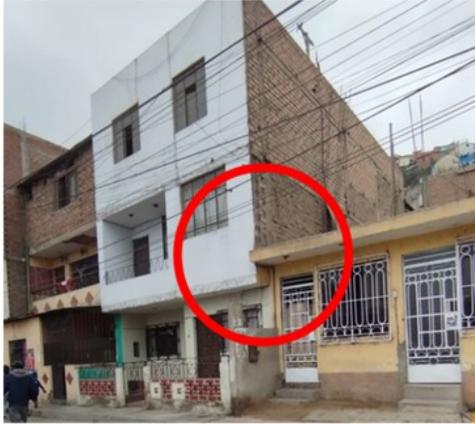
Figura 2

(A) Viviendas colindantes con losas en diferentes niveles. (B) Viviendas con vigas no peraltadas.

Viviendas evaluadas durante la investigación, identificando condiciones de vulnerabilidad sísmica, en elementos horizontales.

En la Tabla 3 se aprecia que la principal condición de vulnerabilidad en elementos horizontales con un 59.80% es la existencia de diferentes niveles entre las losas de las viviendas contiguas (Figura 2A), luego tenemos la presencia de vigas no peraltadas con 44.91% (Figura 2B), o incluso la inexistencia de vigas en un 20.84% de viviendas (Figura 2C). Finalmente, se encontró un 42.68% de estructuras con volados (Figura 2D).

Tanto en los elementos verticales como los horizontales, observamos que las condiciones de vulnerabilidad más frecuentes implican la relación entre edificaciones vecinas (juntas sísmicas y losas con diferente nivel). Al no contar con juntas sísmicas, dependiendo de la dirección del movimiento sísmico, los edificios chocarán entre sí. El efecto se verá potenciado ya que, al tener niveles de losa distintos, el choque puede significar daños severos en las columnas y muros.

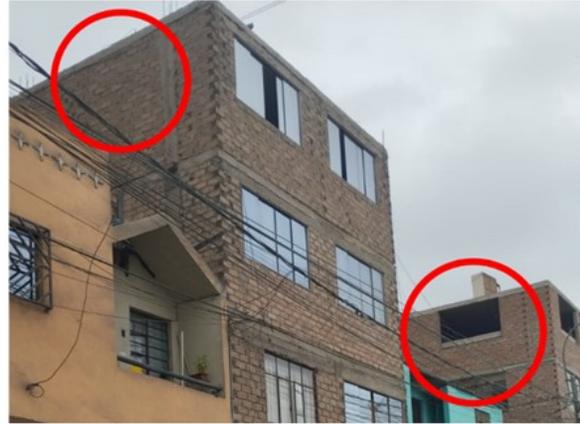
Nota: En la Figura 2B, las vigas poseen el mismo espesor que la losa y no se dimensionan necesariamente de acuerdo a la luz.

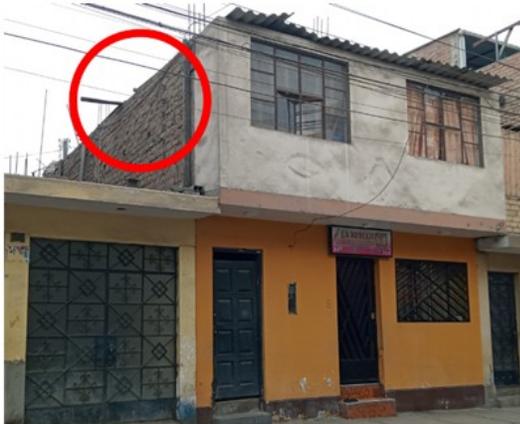
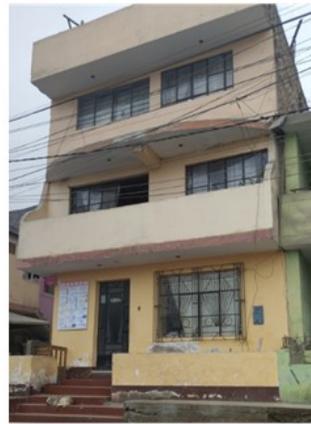
(C) Viviendas con ausencia de vigas. (D) Viviendas con elementos en volado.
