Caracterización de la tipología de fallos  
presentados en los pavimentos de la ciudad de  
Ocaña Norte de Santander

Characterization of types of failures on  
pavements of Ocaña city - North Santander

**Revista Ingenio**

vol. 13, núm. 1, p. 28 - 35, 2017

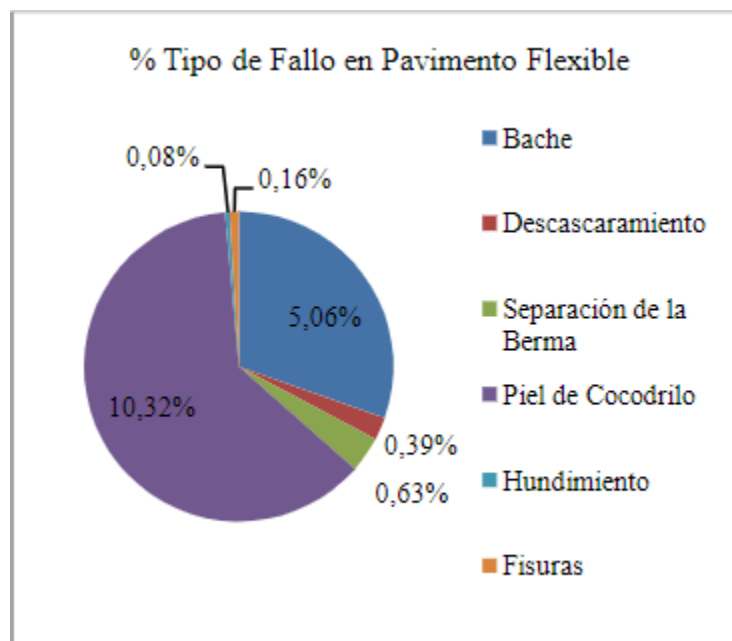
**Figura 3**  
% Tipo de Fallo en pavimento flexible.  
GIGMA, 2017

3.1. Tipos de fallos en los pavimentos flexibles. En la figura 3 se aprecia el porcentaje en que se presentan los tipos de fallos en estos pavimentos. El tipo de fallo piel de cocodrilo se presenta en un 10.32%, seguidos de los baches con un 5.06%, separación de la berma con un 0.63%, descaramiento con un 0.39%, fisuras (longitudinales y transversales) con un 0.16% y los hundimientos con un 0.08%. En la Figura 4 se aprecia el tipo de fallo piel de cocodrilo.

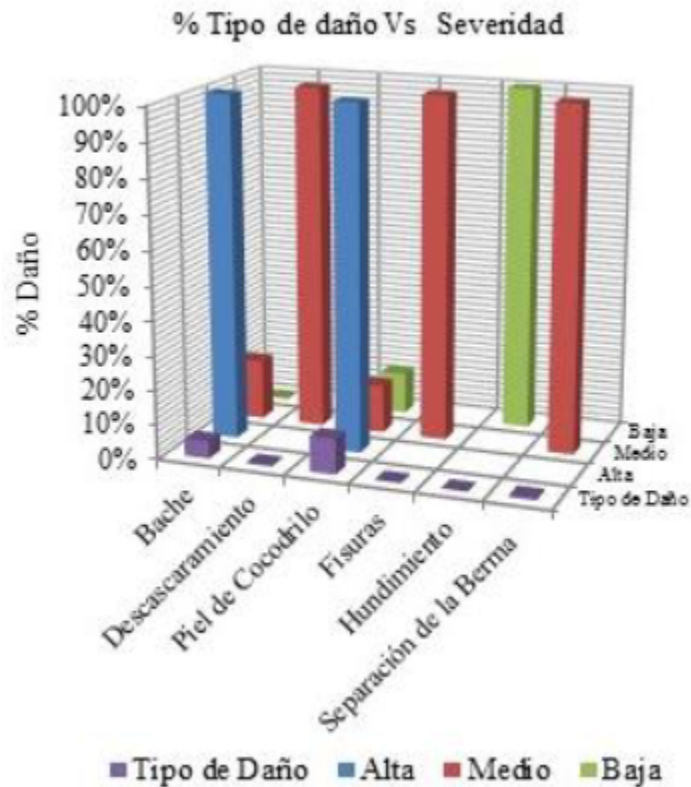
**Figura 5**

En la figura 5 se aprecia el tipo de fallo según su severidad: alta, media y baja. El tipo de fallo piel de cocodrilo representa un área afectada de 970.44m<sup>2</sup> de los cuales el 74,5% es de severidad alta, lo cual indica que son fisuras que han evolucionado con una abertura mayor 3 mm (INVIAS, 2006), seguido de 13,6% de severidad media y 11,8% de severidad baja.

Otro tipo de fallo es la pérdida de la capa de la estructura, representada en los baches y descascamiento. En los sectores con baches un 82,3% presentan severidad alta, que son baches con profundidades mayor a 50 mm (INVIAS, 2006), seguido de 17,53% de severidad media y 0,2% de severidad baja. Para el tipo de fallo descascamiento el 100% es de severidad media. Además se registra casos de deformaciones (hundimiento), todos con un 100% severidad baja. Para el caso de las fisuras el 100% son de severidad media y la separación de la berma (clasificada como otro tipo de daño) con un 100% de severidad media.

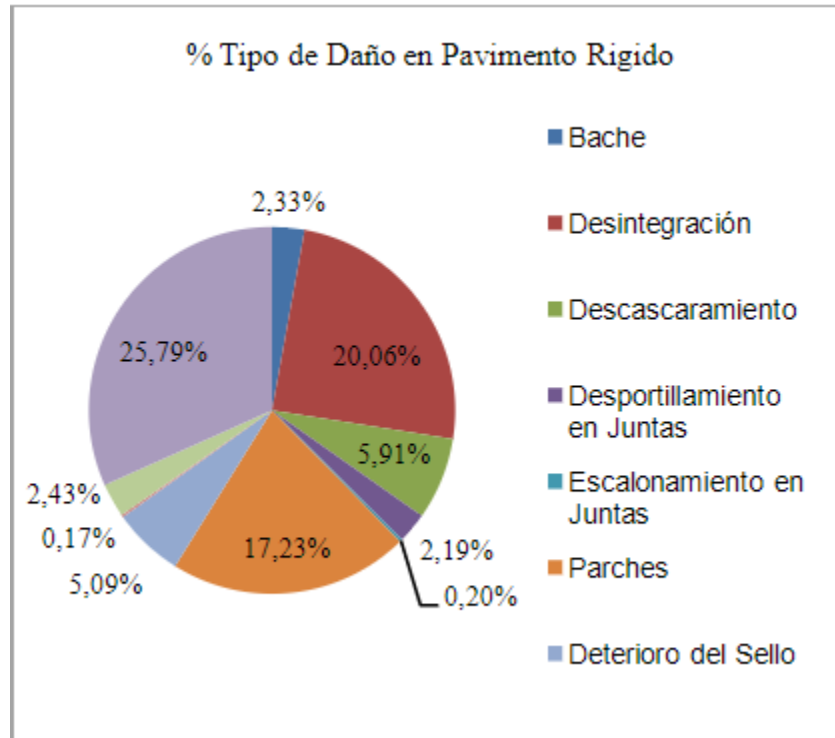
**Figura 6**  
% Tipo de Daño en pavimento rígido.  
GIGMA, 2017

3.2. Tipos de fallos en pavimento rígido. En la figura 6 se aprecia el porcentaje en que se presentan los tipos de fallos en los tramos viales con este tipo de pavimento. El tipo de fallo grieta (grietas en las esquinas, grietas transversales y grietas longitudinales) se presenta con un 25,8%, desintegración con un 20.1%, parches con un 17,2%, descascaramiento con un 5,9%, deterioro del sello con un 5,1%, fisuras por retracción con un 2,4%, bache con un 2,3%, desportillamiento de juntas con un 2,2%, escalonamiento de juntas con un 0,2% y pulimiento con un 0,2%. En la figura 7 se muestra el fallo tipo grieta con nivel de severidad alto.

De los fallos más representativos encontrados en los tramos de pavimento rígido se tiene que un 25,8% pertenecen al tipo de fallo grietas y un 20,1% a la desintegración. Las principales causas de deformación de grietas pueden ser: deformaciones verticales de las capas apoyos sub-rasante, exceso de tráfico e inadecuado diseño de la estructura; para la desintegración esta puede ser causada por resistencia baja de los concretos, incorrecto diseño de mezcla y/o procesos constructivos.

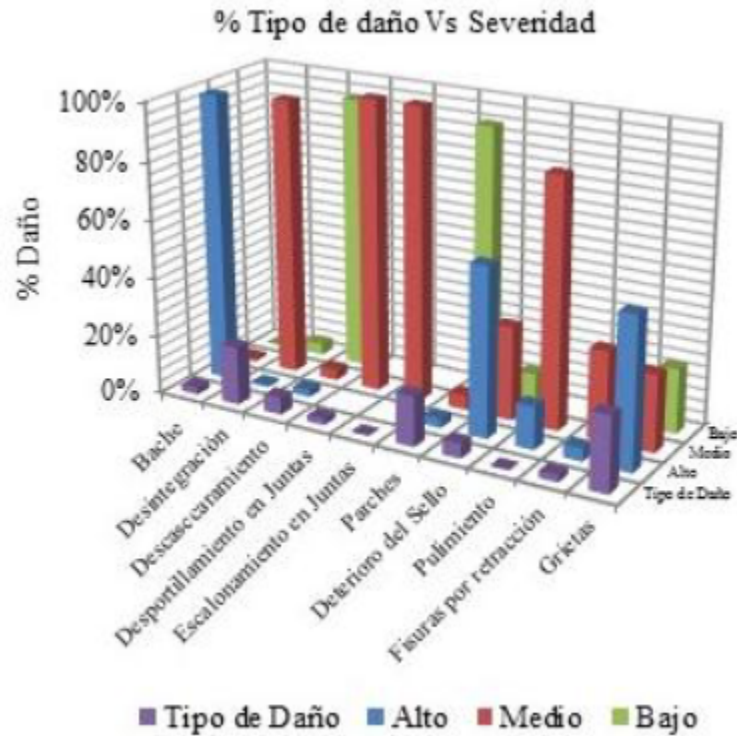
**Figura 8**

En la figura 8 se aprecia el tipo de fallo según su severidad: alta, media y baja. Para el caso de las grietas el 51,6% son severidad alta, el 26,3% de severidad media y 22,1% de severidad baja. Los baches representan un área de 2356,12 m<sup>2</sup> de los cuales 98,6% son de severidad alta, 1,2% de severidad baja y 0,2% de severidad baja.

Otro tipo de fallo es la desintegración que representa un área afectada de 3.556 m<sup>2</sup>, con 95,2% de severidad media, 4% de severidad baja y 0,08% de severidad alta; los parches representan un área afectada con 469 m<sup>2</sup>, con un 91,8 % de severidad bajo, seguido de 5% de severidad medio y 3,2% de severidad alta. Los descascaramientos representan un área afectada de 2.405 m<sup>2</sup>, con un 93,9% de severidad baja, 3,7% de severidad media y 2,5% de severidad alta.; deterioro del sello representan un área afectada con 317,11m<sup>2</sup>, con un 58,1% de severidad alta, 32,1% de severidad media y 9,9% de severidad baja. En el caso de las fisuras por retracción representan un área afectada 120,55 m<sup>2</sup>, con un 64,7% de severidad baja, 30,7% de severidad media y 4,49% de severidad alta; desportillamiento de juntas representa un 136,54 ml afectados, con un 100% de severidad media; el escalonamiento de juntas presenta un 100% de severidad media; pulimiento con un 85,2% de severidad media y 14,8% de severidad alta.
