Estructura y caracterización de recubrimientos de galvanizado por inmersión en caliente de aceros de bajo carbono sumergidos en medio ácido

Structure and characterization of hot-dip galvanized coatings of low carbon steels immersed in acidic medium

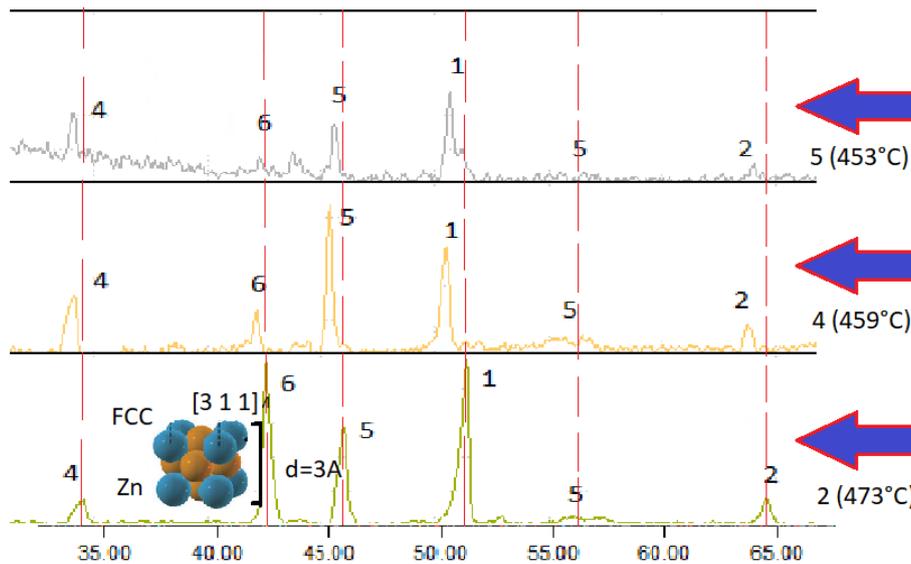
FIGURA 3.

-Tres muestras similares a diferentes temperaturas, #2 sumergida a 473°C, #4 sumergida a 459°C y #5 sumergida a 453°C.

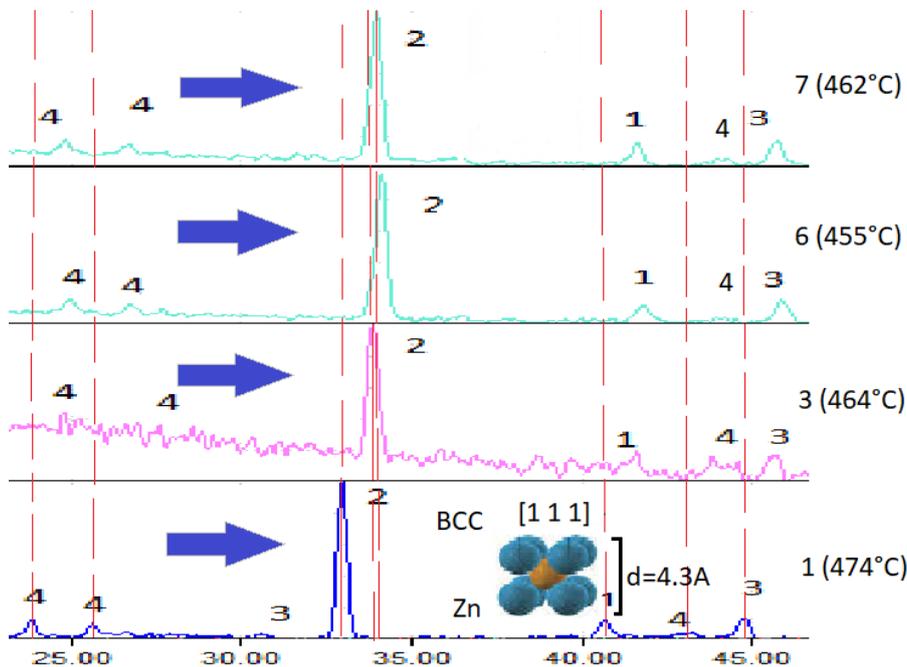
FIGURA 4.

En la Figura 4, se determinó la estructura cristalina utilizando el método analítico para una estructura cúbica de acuerdo a (Suryanarayana et. al., 1998). Determinando que esta presenta una estructura cristalina cúbica centrada en el cuerpo (BCC).

-Cuatro muestras similares a diferentes temperaturas, #1 sumergida a 474°C, #3 sumergida a 464°C, #6 sumergida a 455°C y #7 sumergida a 462°C.

También, se presenta en el primer espectro, muestra 1 a 474°C, muestra 3 a 464 °C y muestra 6 a 455 °C, un aumento del ángulo 2θ , y por lo tanto, una contracción de la celda cristalina (Suryanarayana et.al., 1998), mientras en el espectro de la muestra 7 a 462°C se observa que se vuelve a expandir un poco la celda,

así mismo, los cálculos realizados muestran los espectros 3 y 6 que presentan una estructura cristalina BCC y la muestra 7 una estructura FCC.

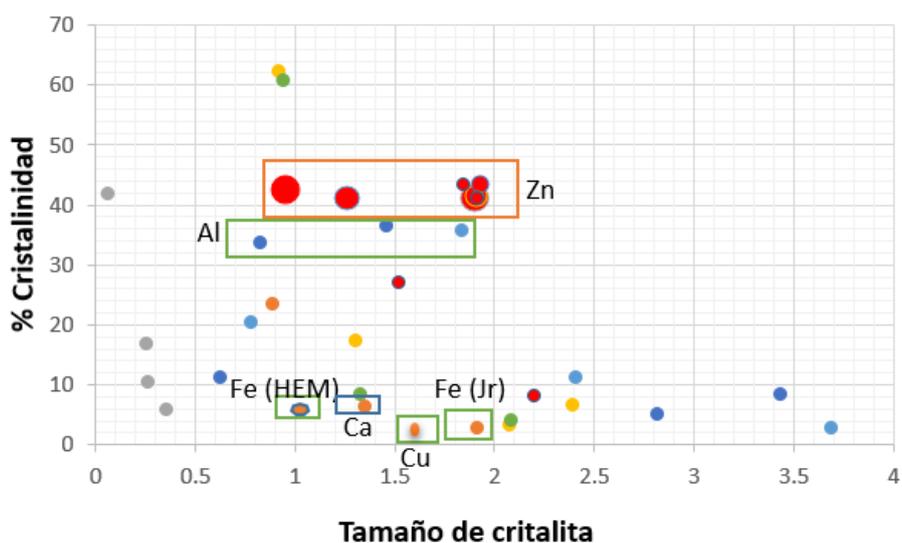
FIGURA 5.
-Cristalinidad contra tamaño de cristalita.

En la Figura 5, se muestra la relación entre el tamaño de cristalita contra la cristalinidad. Como se puede observar las fases de hematites y de metales base como el Cu se ubican en las zonas de muy baja cristalinidad no mayor a 10 %, en el rango de mediana la jarosita de 25 % y la de mayor cristalinidad la tienen el Zn arriba de 40%. Entre tanto, el zinc se encuentra en un tamaño de cristalita de rango de 0.8-2.0 #, esa diferencia se da posiblemente por las variables que existen en el proceso de galvanizado y quizá con mayor importancia el tiempo de inmersión en un baño ácido.

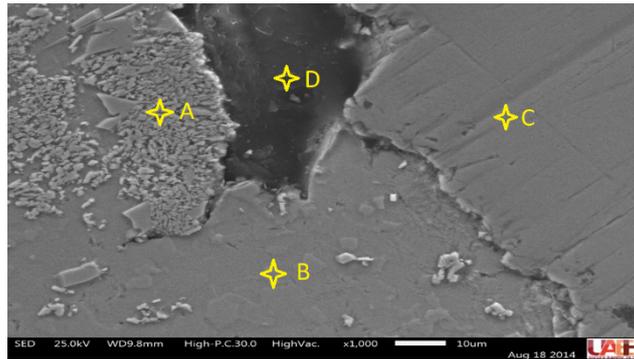
En la Figura 6, se presenta una imagen mediante electrones secundarios de una zona cercana entre la lámina de acero y el recubrimiento. Se analizaron 4 zonas (A, B, C y D) dentro de la muestra debido a las diferentes morfología presentes, con el objeto de conocer su composición química y observar también la diferencia en las morfología presentes. De acuerdo a los análisis obtenidos mediante EDS la zona A corresponde a compuestos intermetálicos Fe-Zn ricos en Fe compuestos formados por la disolución de la lámina, la zona B corresponde al Zn del recubrimiento, la zona C es el Fe de la lámina y la zona D representa una porosidad causada por el desprendimiento del recubrimiento de Zn. De acuerdo a las mediciones la capa de recubrimiento sobre la lámina se encuentra en el rango de 250 a 280 μm .

FIGURA 6.
-Microfotografía de lámina galvanizada 1000x.

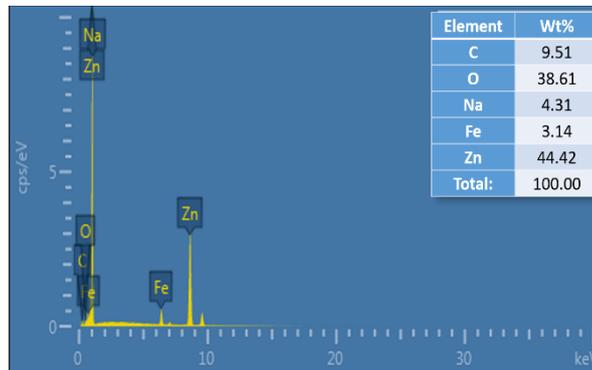
En la Figura 7, se muestra el espectro D, los elementos presentes en el material donde se observa como elementos mayoritarios el Zn, O, C y Fe, el Zn perteneciente al recubrimiento de galvanizado, el Fe y el C de la lámina, y el O de una porosidad.

FIGURA 7.
- Análisis EDS de la zona D de la Figura 6.

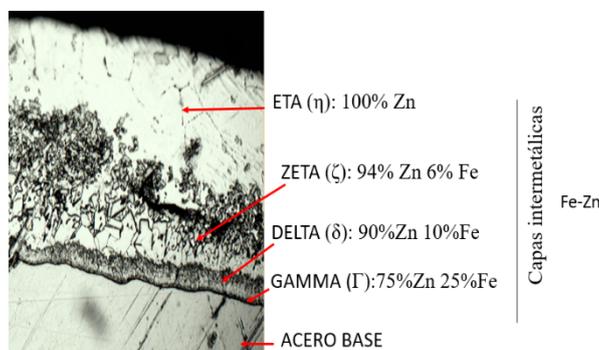
En la Figura 8, se muestra una fotomicrografía típica del recubrimiento de galvanizado, donde se presentan las diferentes fases que forman el recubrimiento, entre más cercana se encuentre del acero base el contenido de Fe es mayor (Marder, 2000).

FIGURA 8.
Porcentaje de Zn y Fe de capas intermetálicas.

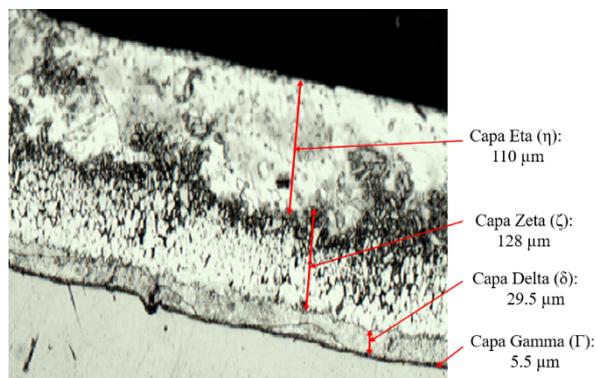
Para realizar las mediciones de las capas intermetálicas formadas durante la galvanización en caliente se utilizó el software Image-Pro, en la Figura 9 se muestra la fotomicrografía de la muestra #2, donde se puede observar las mediciones realizadas en las diferentes fases.

FIGURA 9.
Medición de capas intermetálicas.
