Bohórquez, Karen; Piñeiros-Mendoza, José Luis
ESTUDIO DEL GRADO DE DETERIORO DEL HORMIGÓN SIMPLE
Y ARMADO EMPLEANDO UNA CÁMARA DE ENVEJECIMIENTO
infoANALÍTICA, vol. 9, núm. 1, 2021, Julio, pp. 103-117
Pontificia Universidad Católica del Ecuador
Ecuador

ESTUDIO DEL GRADO DE DETERIORO DEL HORMIGÓN SIMPLE Y ARMADO EMPLEANDO UNA CÁMARA DE ENVEJECIMIENTO

STUDY OF THE DEGREE OF DETERIORATION OF PLAIN AND REINFORCED CONCRETE USING AN AGING CHAMBER

Karen Bohórquez¹ & José Luis Piñeiros-Mendoza^{1*}

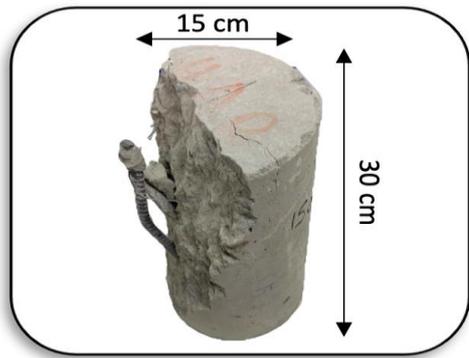
Figura 1. Muestra de cilindro de hormigón armado

Se tomaron 5 cilindros hechos de hormigón simple y 5 de hormigón armado de 30 cm de altura y 15 cm de diámetro cada uno, estos fueron obtenidos en el marco del proyecto “Definición de los principales impactos ambientales generados por el cambio climático que afectarían los materiales de construcción en proyectos de Ingeniería Civil, aplicación piloto en la ciudad de Quito, Ecuador” el cual fue realizado en la Facultad de Ingeniería Civil de la Pontificia Universidad Católica del Ecuador (Pazos, 2018).
