GARCÍA CUETOS, MARÍA PILAR

La arquitectura es el testigo menos sobornable de la historia. Una  
reflexión sobre autenticidad histórica y materia arquitectónica

Conversaciones..., núm. 6, 2018, Diciembre, pp. 265-281

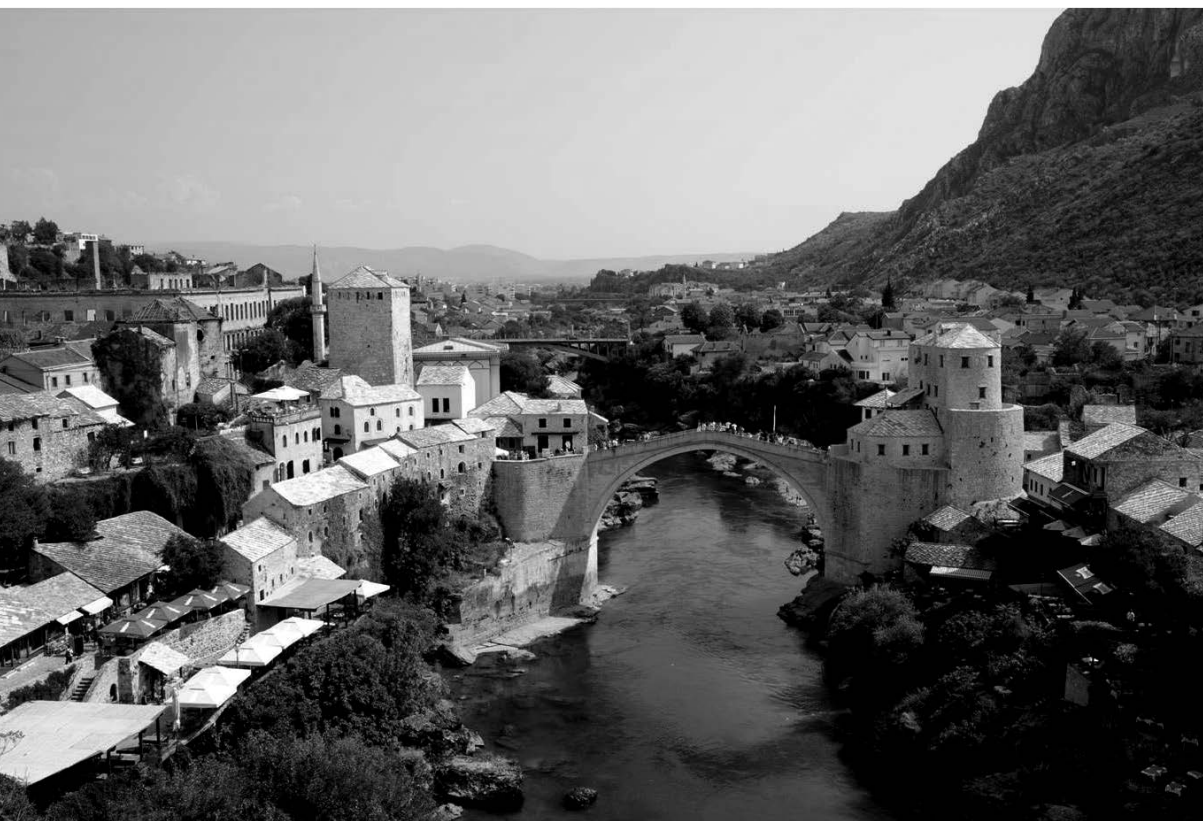
FIGURA 1. PUENTE DE MOSTAR, BOSNIA-HERZEGOVINA. Después de su reconstrucción.  
Imagen: Pablo Herrero Lombardía.

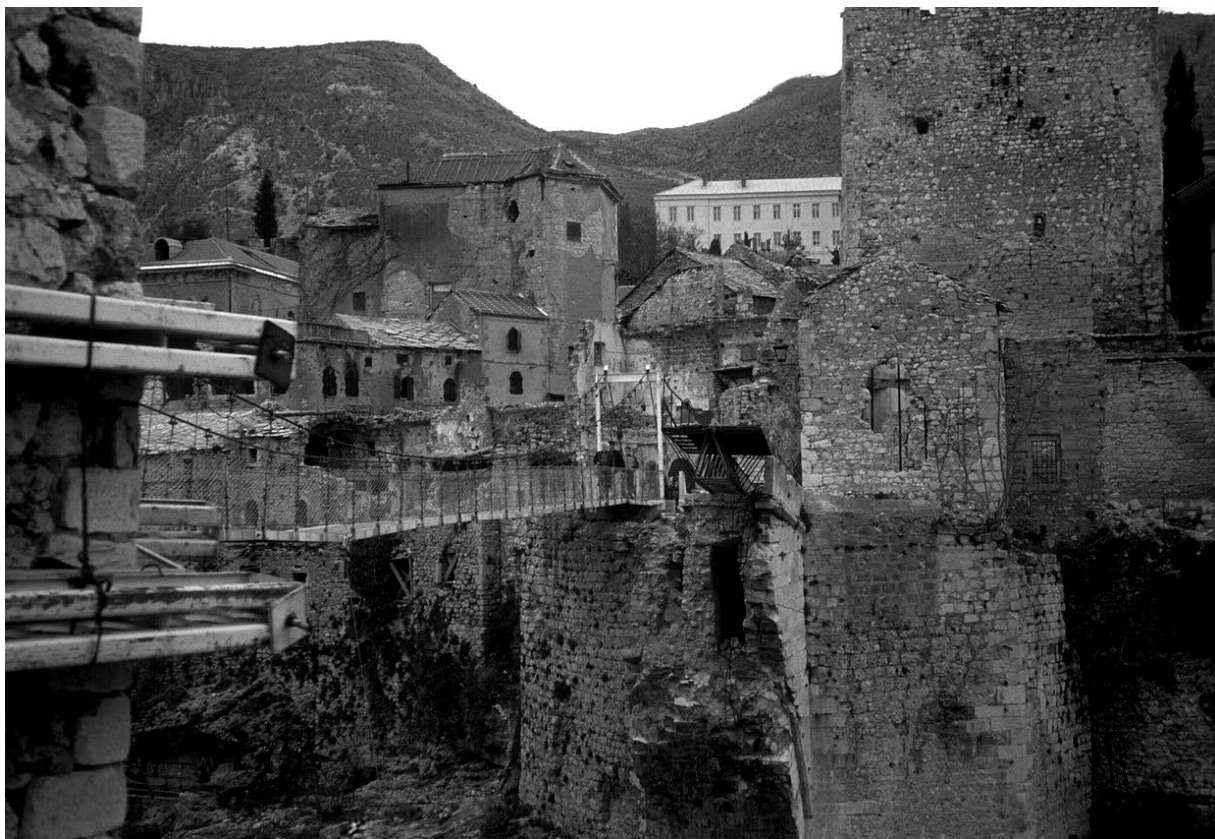
FIGURA 2. PUENTE PROVISIONAL TRAZADO SOBRE LAS RUINAS DEL PUENTE DE MOSTAR.

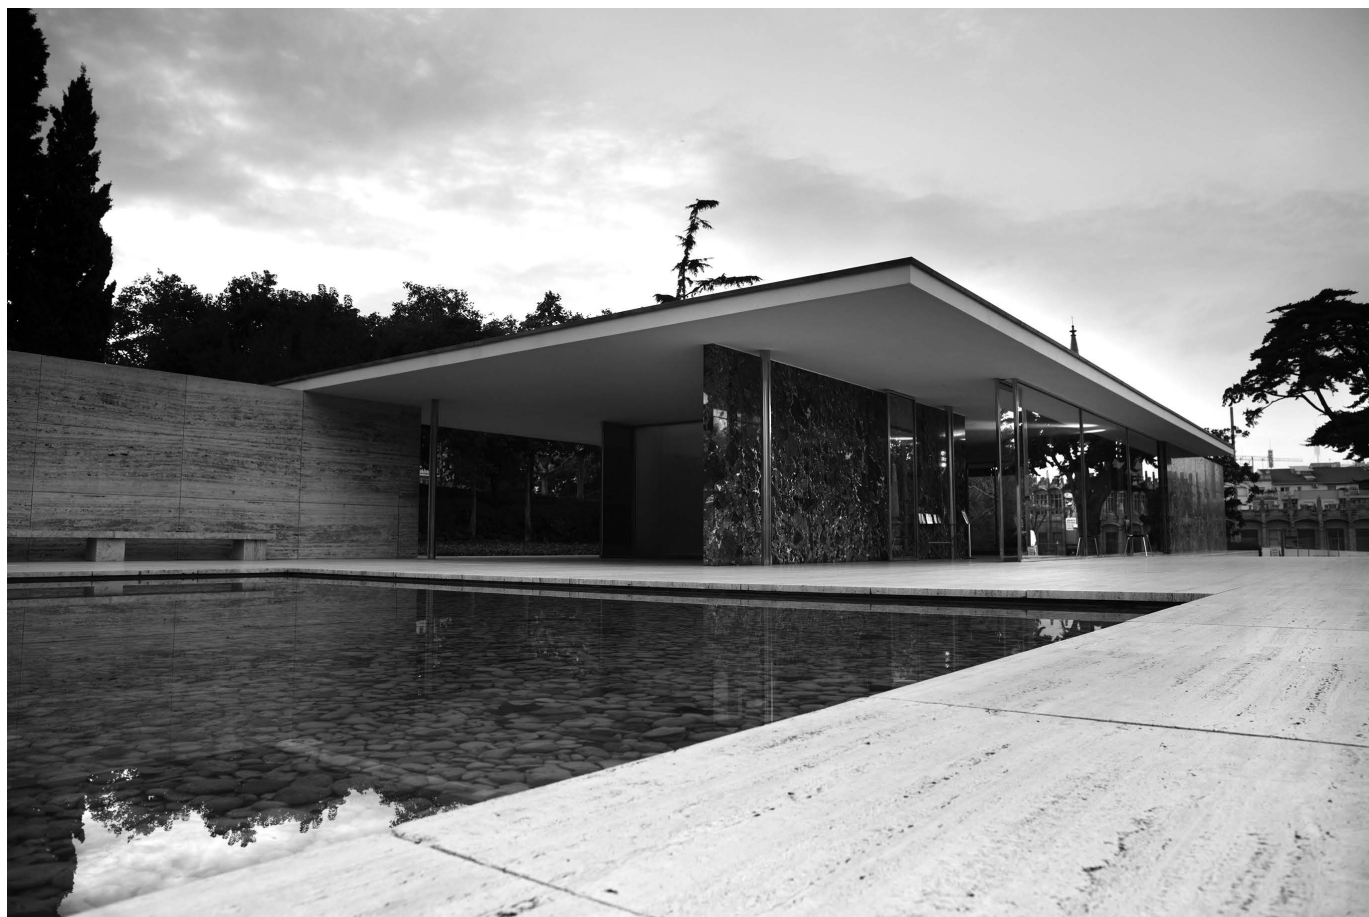
FIGURA 3. PABELLÓN ALEMÁN DE BARCELONA. Estado actual tras su reconstrucción.  
Imagen: Ashley Pomeroy.

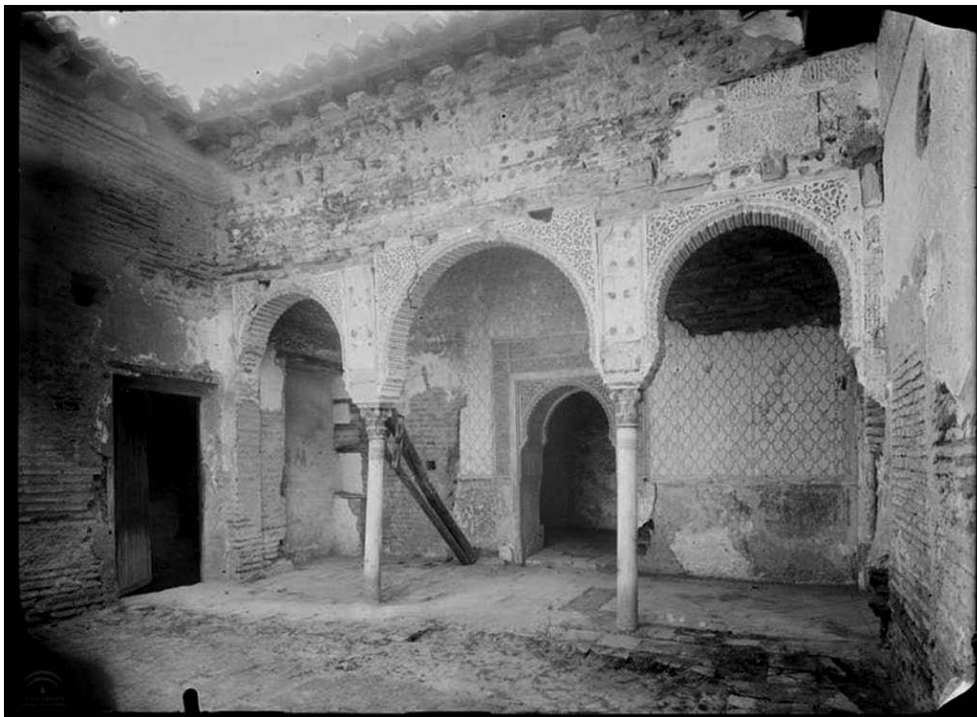
FIGURA 5. PATIO DEL HAREM. Palacio de Los Leones de La Alhambra de Granada antes de su restauración. *Imagen: Archivo del Patronato de la Alhambra y Generalife.*

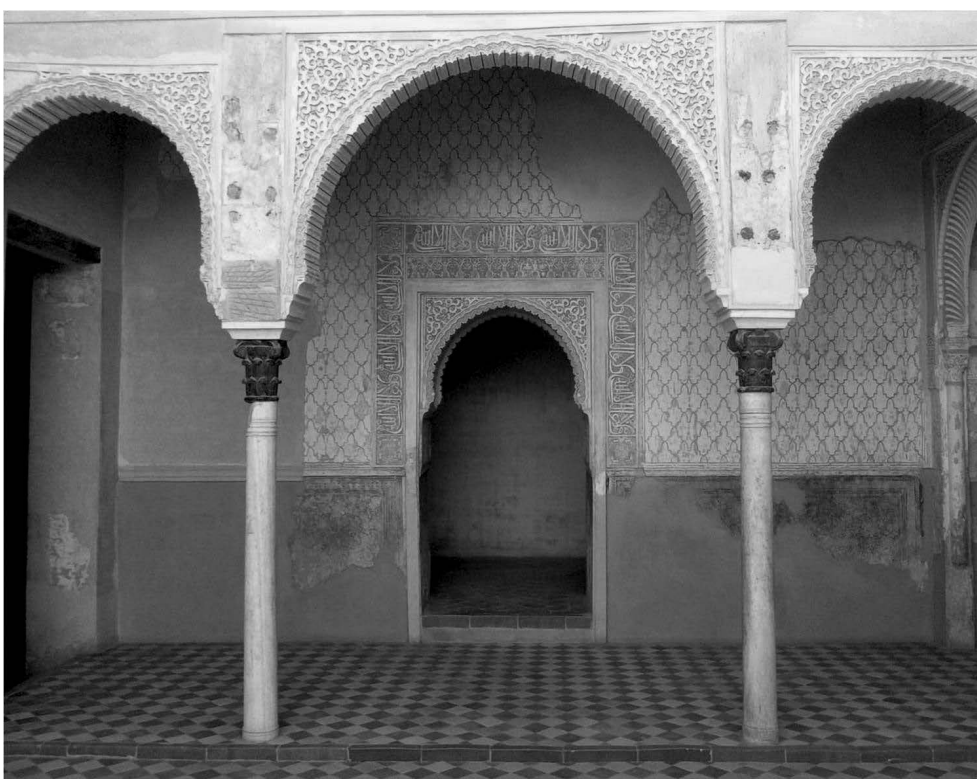
FIGURA 6. PATIO DEL HAREM. Palacio de Los Leones de La Alhambra de Granada. Estado actual tras la restauración de Leopoldo Torres Balbás. *Imagen: Pablo Herrero Lombardía.*

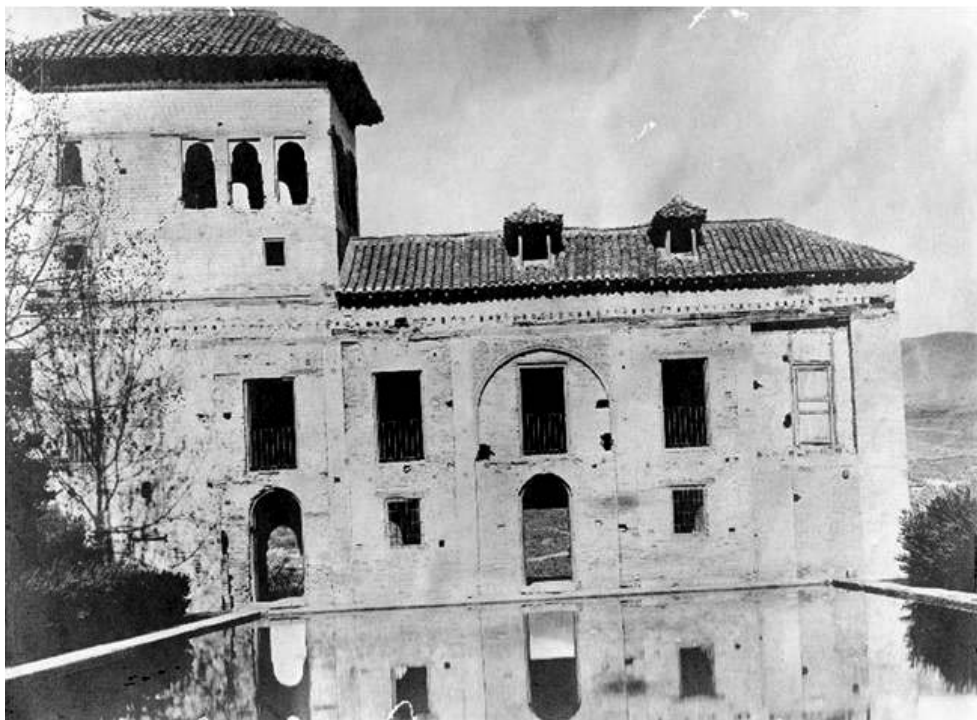
FIGURA 7. PALACIO DEL PARTAL. Antes de la restauración de Leopoldo Torres Balbás.  
Imagen: Archivo del Patronato de la Alhambra y Generalife.

La misma metodología se aplicó en la más notable de las intervenciones de Leopoldo Torres Balbás en la Alhambra: el Palacio del Partal. El frente del palacio estaba completamente alterado y las arquerías integradas en el macizo de una nueva fachada (Figura 7). Operando como lo había hecho en el Patio del Harem, Torres Balbás liberó y restauró las arquerías. Al liberar el pórtico, el viejo problema de los restauradores de la Alhambra volvió a hacerse presente, porque faltaba la decoración. Para restituir la imagen y los valores visuales propios de la arquitectura andalusí, era necesario restaurar las yeserías caladas que decoraban los arcos. Esta situación también se había planteado en el Patio del Yeso de los Reales Alcázares de Sevilla, en cuyas arquerías habían desaparecido importantes fragmentos de la ornamentación, generando lagunas. Entre 1918 y 1920, el Marqués de la Vega Inclán había propuesto una restauración en la que, pretendiendo respetar la historia del monumento, se alteraron sus valores formales y visuales al reponer las lagunas con macizos de ladrillo. El efecto era realmente devastador (Figura 8) y contrasta vivamente con la solución cargada de delicadeza, creatividad y conocimiento de los valores de la arquitectura nazarí de Leopoldo Torres Balbás, que repuso las yeserías perdidas utilizando pedazos del mismo material. De esa forma, la restauración podía identificarse, pero los efectos formales, el juego del reflejo en el agua de la alberca, la luz y la espacialidad del recinto, fueron recreados magistralmente (Figura 9). El mismo Torres Balbás expuso los límites de esta intervención:

*Se procuró hacerlo con el máximo respeto a la obra árabe, sin añadir nada que algún día pudiera motivar dudas o confusiones. Los arcos desaparecidos en la fachada rehiciéronse en tal forma que, dando la ilusión de la disposición que un día tuvieron, percíbese bien son obra moderna. Donde faltaba ornamentación recubrióse el muro con un revestido liso teñido de color que armonizase con el resto. El pavimento del pórtico sí hubo que hacerle nuevo, colocando viejas losas de mármol blanco, como sin duda tuvo, en sustitución de la descompuesta solería de barro con que llegó a nuestros días (Torres Balbás, 1924: 16).*

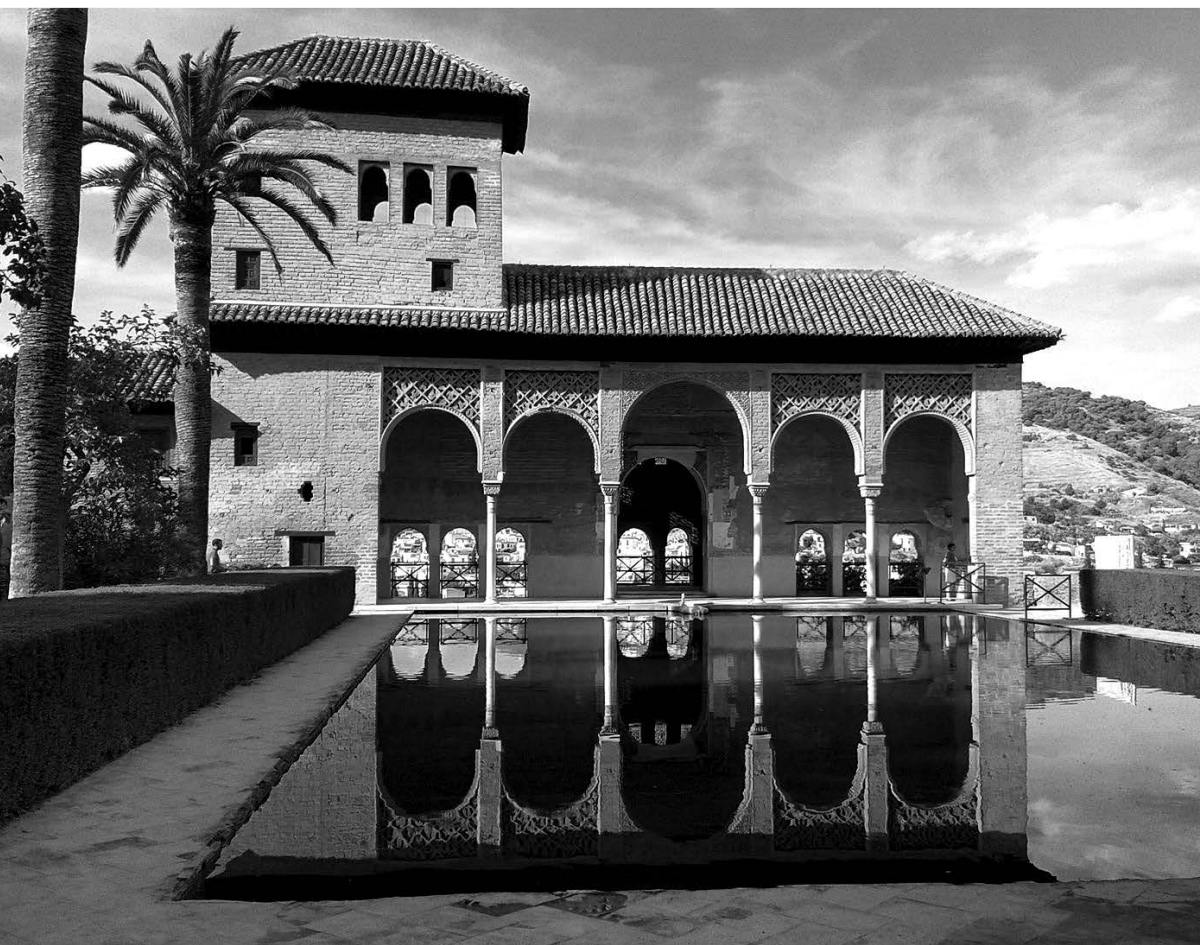
FIGURA 9. PALACIO DEL PARTAL. Estado actual. Imagen: Pablo Herrero Lombardía.

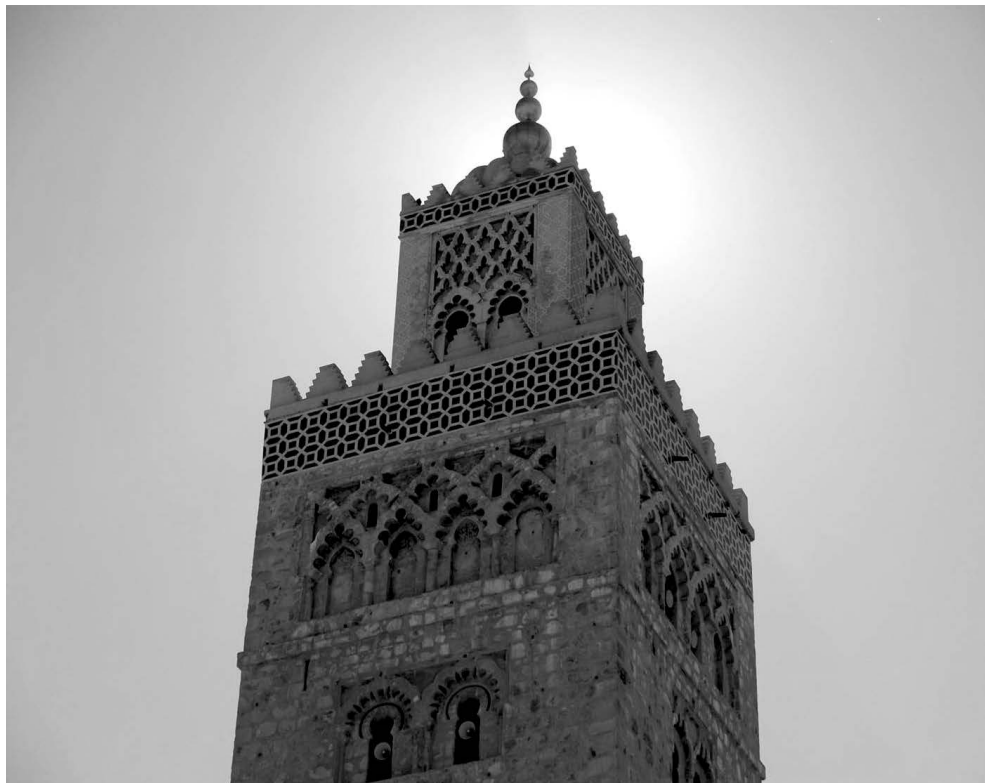
FIGURA 10. ALMINAR DE LA MEZQUITA ALMOHADE DE LA KUTUBIA DE MARRAKECH. Estado tras la restauración de la azulejería de su zona alta mediante técnicas tradicionales.  
*Imagen: Pablo Herrero Lombardía.*

de la restauración de los azulejos que decoraban su zona alta (Figura 10). En este tipo de intervención, conservar los procedimientos tradicionales es indispensable y la verdadera piedra de toque de la autenticidad. Al referirse a las restauraciones que se desarrollaban en la medina de Marrakech, Faissal Cherradi explica esa otra forma de proceder y su estrecha vinculación con la metodología restauradora:
