## Análisis de la deformación axial en columnas de prototipo de vivienda rural construido con bambú en Bagua Chica, Perú

### Analysis of axial deformation in columns of a rural housing prototype built with bamboo in Bagua Chica, Peru

#### Revista Científica Dékamu Agropec

vol. 4, núm. 1, 2023

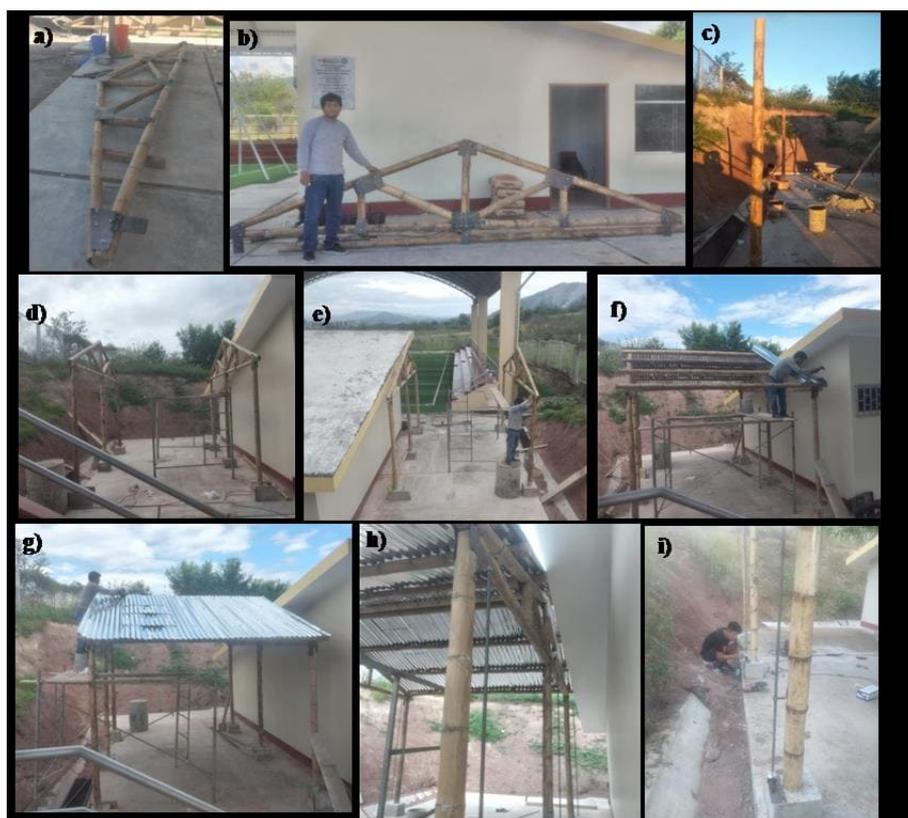
FIGURA 4

Fases de construcción del prototipo de Bambu a escala real y la colocación de los sistemas de medición.

- a) montaje de celosía de bambú, b) Conexiones en la celosía de bambú, c) izado de las columnas de bambú, d) y e) colocación de celosías del techo del prototipo de vivienda, f) colocación de las correas de bambú y cobertura de calamina, g) Verificación de niveles de la cobertura, h) Colocación de sistemas de medición con varillas de acero corrugado y i) colocación de los sistemas de medición.

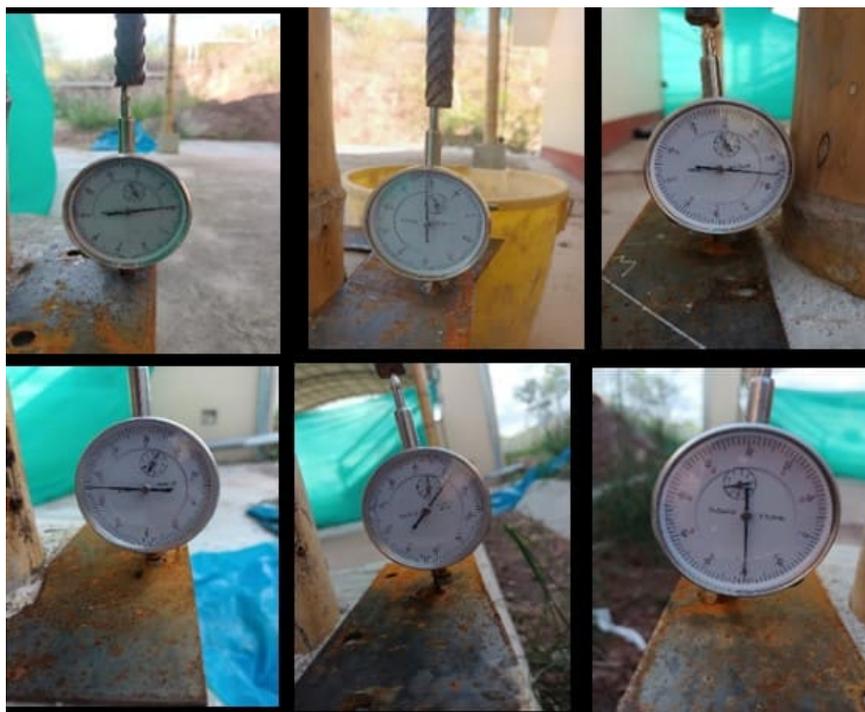
FIGURA 9

Medición de los 06 comparadores en las columnas de bambú del prototipo de vivienda

La medición de las deformaciones verticales para los seis comparadores se muestra en la Tabla 4. Donde el promedio de las deformaciones de las columnas centrales es de 0.195 mm mientras que para las columnas frontales es de -0.05 mm y columnas posteriores de 0.10 mm, las mediciones luego de aplicar la carga permanente de la segunda etapa se muestra en la figura 9.
