## Procedimiento práctico para evaluar la estabilidad y probabilidad de falla de taludes de corte en el área urbana de Tijuana, México

### Practical procedure for stability assessment and failure probability of cut slopes in the Tijuana urban area, Mexico

#### Revista Ingenio

vol. 20, núm. 1, 2023

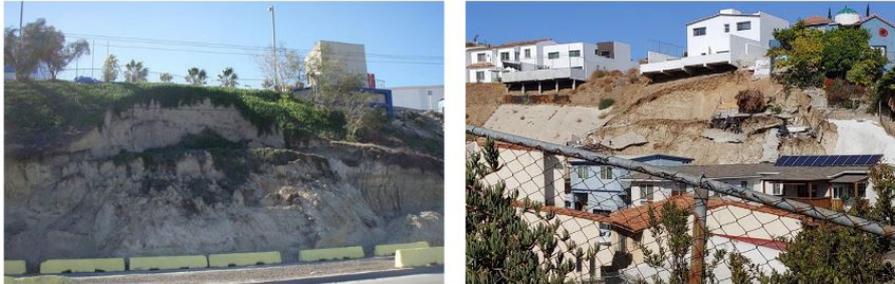
FIGURA 1.

Sitios afectados por fallas de taludes en el área urbana de Tijuana

En los últimos 3 años, en 5 barrios del área urbana se reportaron fallas de taludes de corte, que produjeron daños severos en al menos 25 viviendas y pusieron en riesgo estructuras e infraestructuras ubicadas en el entorno de las zonas afectadas (Figura 1).

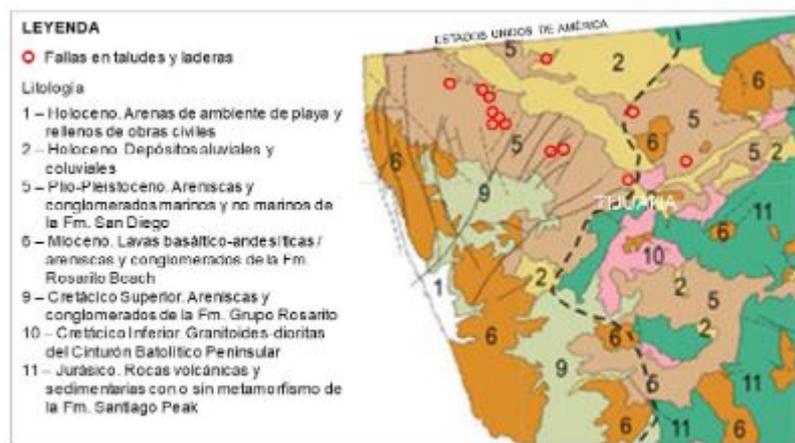
FIGURA 3.

Fallas de taludes y laderas registradas en el área urbana de Tijuana (entre 2010 y 2020)

Los estudios geológico-geotécnicos realizados y los registros históricos de fenómenos de inestabilidad geotécnica, permitieron identificar zonas susceptibles a la ocurrencia de fallas de taludes (Figura 3).

La mayoría de fallas han ocurrido en la unidad litológica 5 (Arenas y conglomerados marinos y no marinos de la Fm. San Diego) [16] que, en su estado natural, están constituidos por arenas limosas y arcillosas con gravas y boleas.

Los ábacos se elaboraron a partir de los factores de seguridad mínimos de taludes de corte en las zonas susceptibles a la inestabilidad (unidad litológica 5, Figura 3). Dichos factores fueron calculados mediante métodos de equilibrio límite, y bajo las siguientes consideraciones:

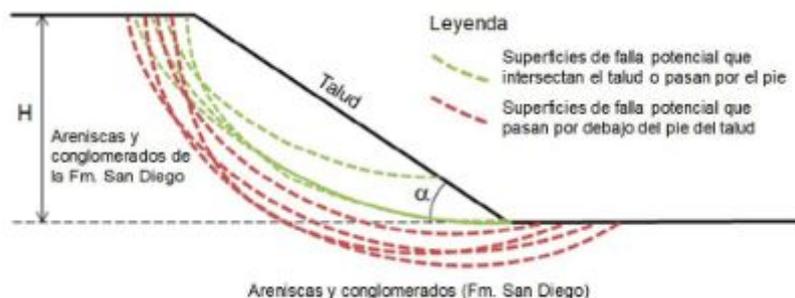
FIGURA 4.  
Representación esquemática de las superficies potenciales de falla

- Se analizó la estabilidad de taludes de corte con diferentes alturas (H) e inclinaciones (#) entre 26° y 64°, considerando las aceleraciones sísmicas (a) que establece la NTC de Baja California [24], así como diferentes niveles de saturación del terreno (S).
- Se calcularon factores de seguridad mínimos para superficies potenciales de fallas ubicadas por encima y por debajo del pie del talud (Figura 4).

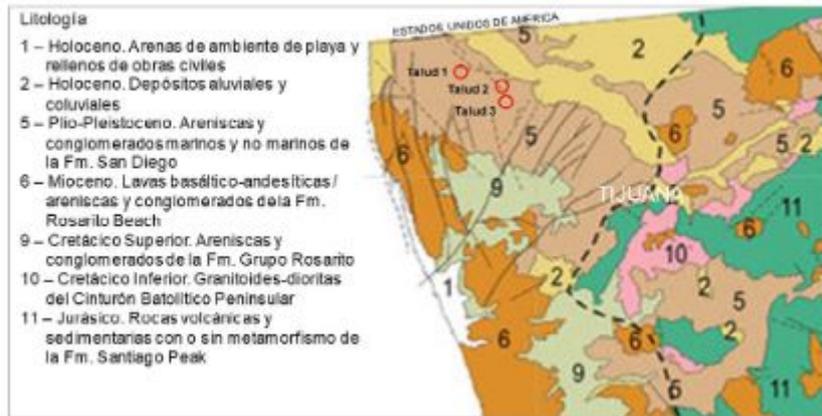
FIGURA 8.

Ubicación de los taludes analizados en el mapa geológico de Tijuana

Para comprobar la viabilidad y factibilidad del procedimiento, se analizaron tres taludes del área urbana en los que ocurrieron fallas entre diciembre de 2019 y julio de 2020 (Figura 8).
