Revista de la Asociación Argentina de Ortopedia y Traumatología

Presentación del caso

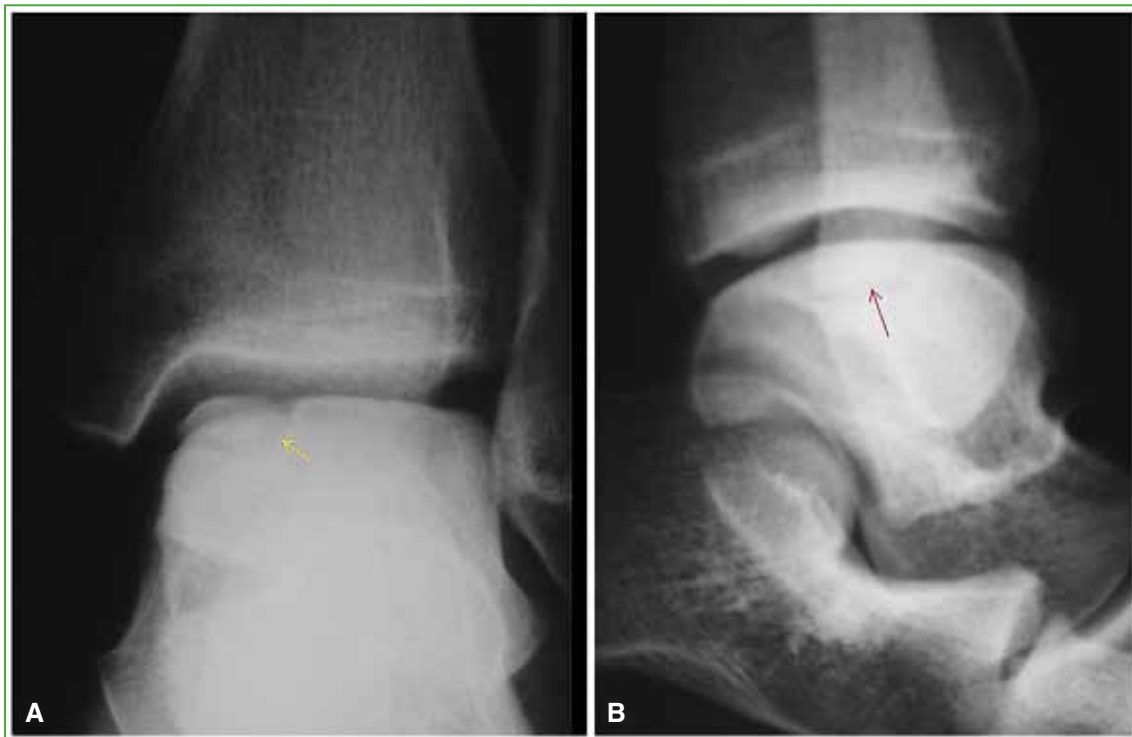
Figura 1. Radiografías de frente (A) y de perfil (B). Se observa una irregularidad en la superficie medial de la cúpula del astrágalo.

Las radiografías muestran una irregularidad en la superficie de la región medial de la cúpula del astrágalo (**Figura 1**). Se indica reposo deportivo y marcha. A fin de identificar mejor la lesión, se solicita una resonancia magnética (RM) sin contraste (**Figura 2**) que revela una lesión osteocondral. Está ubicada en el nicho e impresiona mayormente tapizada de cartílago. En los cortes sagitales (**Figura 3**), se visualiza líquido entre el fragmento y el astrágalo, y se cree que correspondería a una lesión parcialmente inestable. Además, se observa un leve derrame articular y edema óseo.
