HERNÁNDEZ MARTÍNEZ, ASCENSIÓN

¿Retorno a Viollet? Otra vuelta de tuerca a los criterios de la restauración monumental: la recuperación de los interiores históricos de la arquitectura del siglo XIX

Conversaciones..., núm. 3, 2017, julio, pp. 193-218

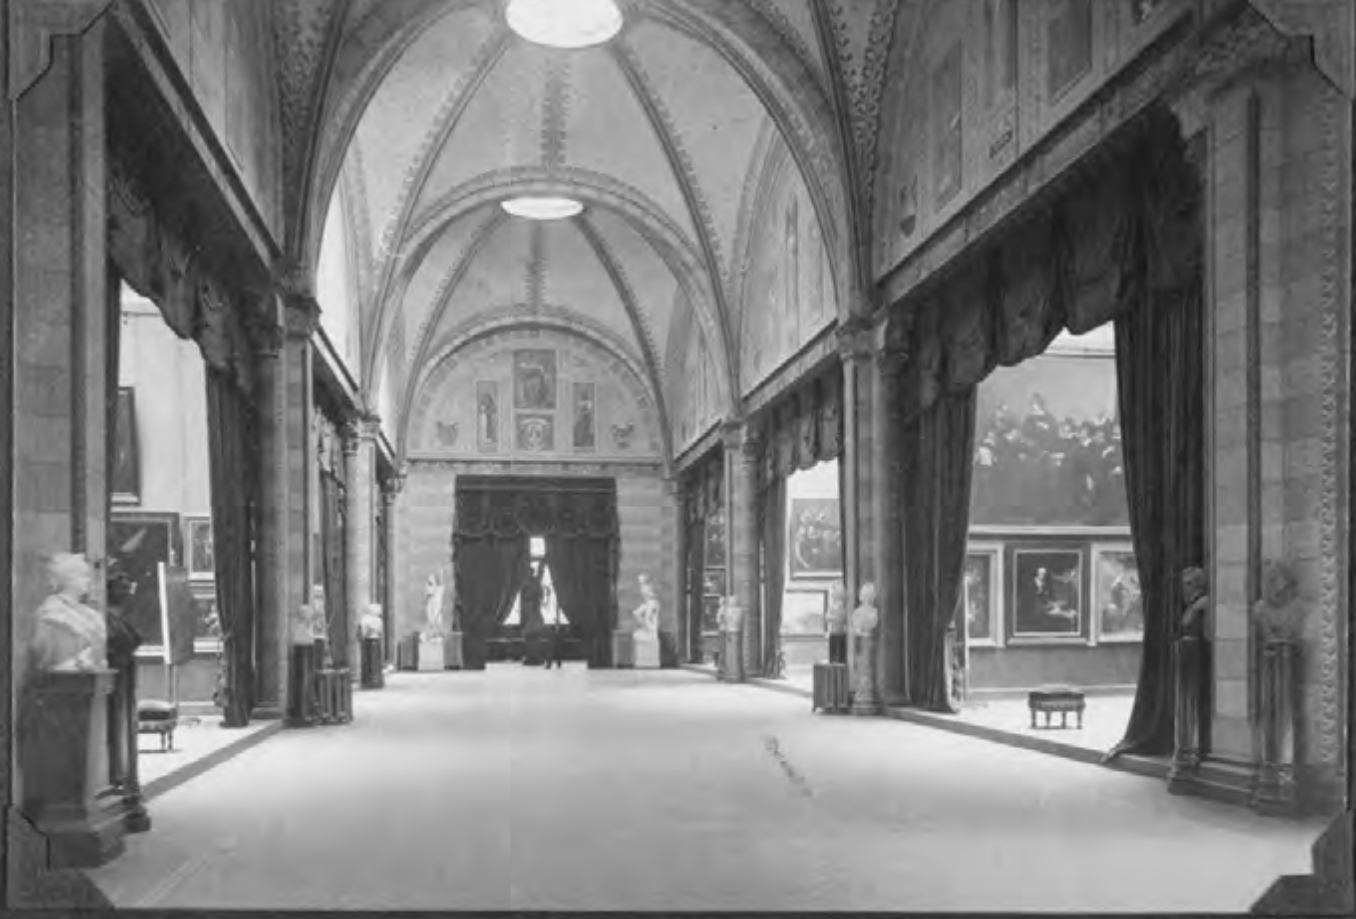
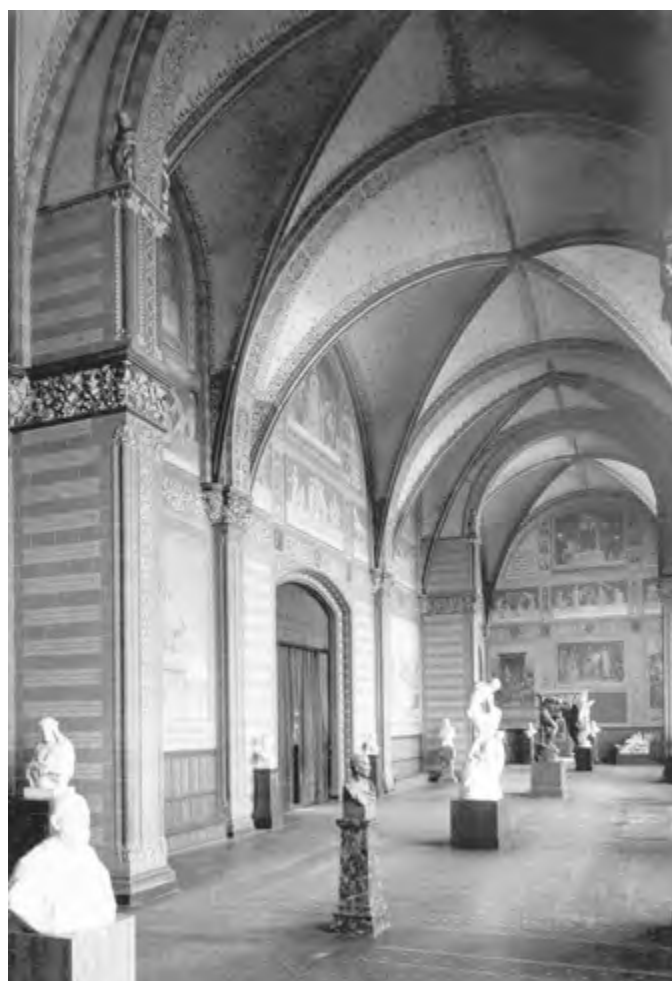
FIGURAS 1A Y 1B.
RIJKSMUSEUM
Galería de Honor y
Gran Hall hacia 1905.
*Imagen: Archivo histórico del
Rijksmuseum (<https://www.rijksmuseum.nl/en>)*

La Galería de Honor y el Gran Hall del *Rijksmuseum* de Ámsterdam son un ejemplo perfecto de estos espacios interiores con valores patrimoniales que acabamos de presentar. (Figuras 1a y 1b) Situados en la planta principal del edificio, no sólo son el lugar más importante y central del mismo, sino también el corazón del museo, puesto que albergan su pieza más importante y famosa: la *Ronda de Noche* de Rembrandt, pintura en torno a la que giran las demás obras de la Edad de Oro del arte holandés. Precisamente la decoración interior de la planta noble del *Rijksmuseum* sirvió a Cuypers, arquitecto autor del proyecto, para crear el ambiente adecuado para estas obras, un espacio criticado desde el mismo momento de su construcción por ser considerado excesivo (básicamente por resultar demasiado ornamentado y colorista para el gusto protestante), y que fue ocultado en reformas posteriores por capas de pintura blanca, en una especie de *damnatio memoriae* que perseguía convertir lo que, a los ojos de los holandeses, era un museo demasiado católico y medieval, en una austera iglesia luterana.⁷

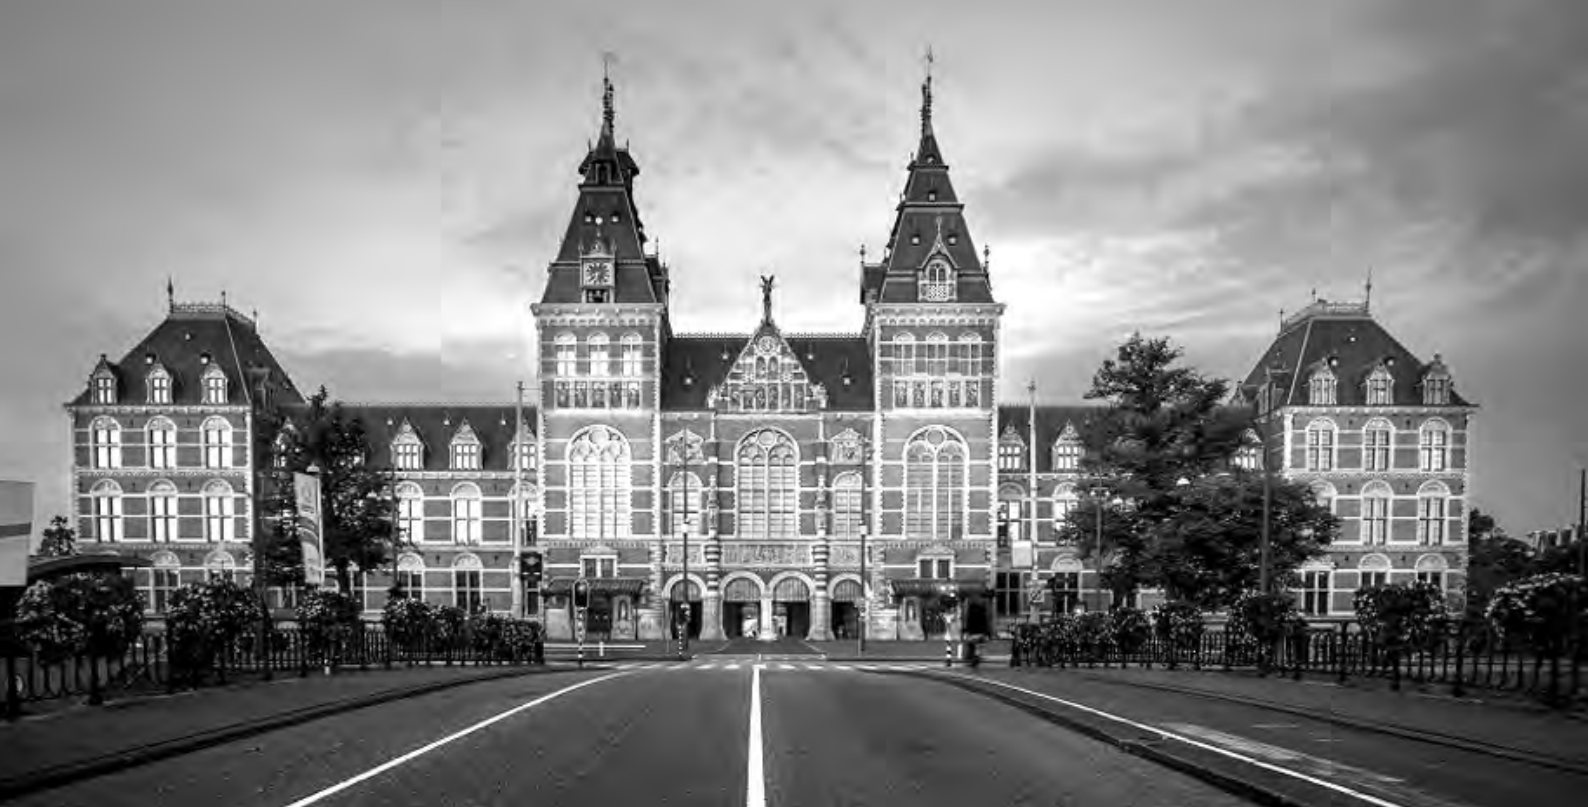
FIGURA 2. RIJKSMUSEUM. Fachada principal, estado actual. *Imagen de la autora.*

La historia del edificio se remonta a 1789, cuando se funda la institución en La Haya. En 1808, el museo es llevado a Ámsterdam por el rey Luis de Holanda, hermano de Napoleón, y en 1817, tras el fin del imperio napoleónico y la restauración de la monarquía holandesa, la colección se traslada a la *Trippenhuis*. En 1875 se decidió la construcción de un nuevo edificio, por lo que se convocó un concurso del que resultó ganador Pierre Cuypers (1827-1921), el arquitecto holandés más importante de la época, autor asimismo de la Estación Central de Ámsterdam y de numerosas iglesias. Admirador de Viollet-le-Duc y ferviente católico, Cuypers diseñó un monumental edificio historicista que mezclaba elementos góticos y renacentistas, y que provocó un fuerte rechazo social desde el momento mismo de su inauguración en 1885 (Figura 2).

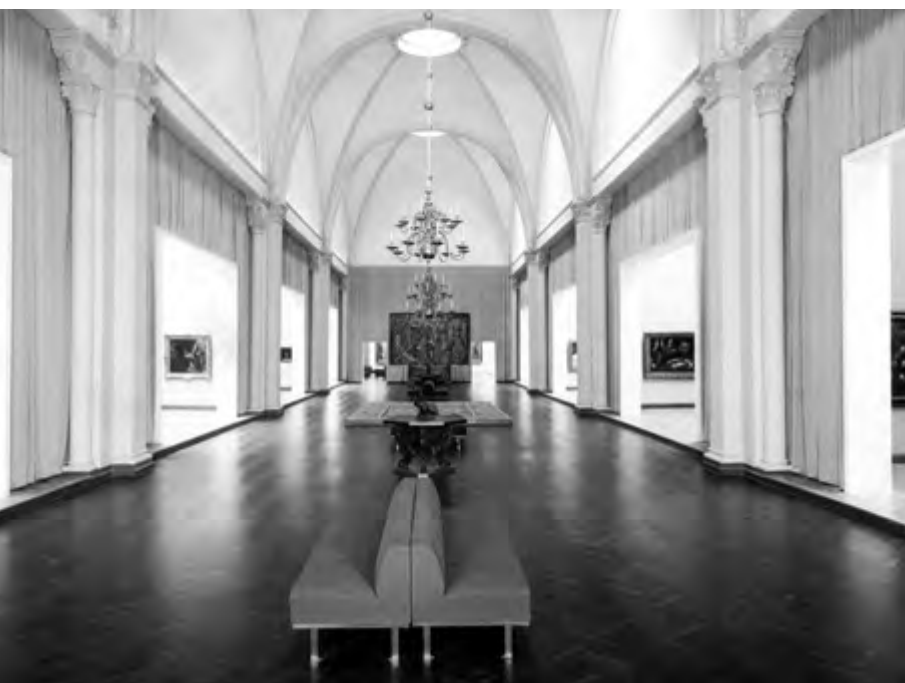
Figura 3. RIJKSMUSEUM
Galería de Honor hacia 1959,
tras las diversas reformas
realizadas a partir de 1922.
*Imagen: Archivo histórico del
Rijksmuseum (<https://www.rijksmuseum.nl/en>)*

pintura blanca¹⁹, por lo que la tarea resultaba extremadamente difícil (Figura 3). Para ello se utilizó una metodología interdisciplinar que combinó la realización de catas y estratigrafías que permitieron sacar a la luz muestras de la decoración original, la investigación en archivo bajo la dirección de la historiadora Carien de Boer-van Hoogevest que aportó numerosos documentos, bocetos y apuntes con anotaciones de Cuypers y fotografías históricas previas a las reformas realizadas con posterioridad a los años 20, y la realización de múltiples pruebas para conseguir la paleta más aproximada a los colores originales utilizados por el arquitecto. Una vez alcanzando un consenso sobre estos, se procedió a la restauración. En cuanto a las pinturas ornamentales de arcos, muros y bóvedas, se decidió utilizar pinturas sintéticas para abordar la reconstrucción²⁰ de los motivos ornamentales porque, debido a que se extendieron sobre las diferentes capas de pintura blanca aplicada con el paso del tiempo, era el material que mejor se adhería a estas, además de ser reversible y permitir un buen sistema de mantenimiento (De Poll, 2013: 33). Esto facilita además, según los restauradores, que si dentro de 10 años cambia el gusto o las ideas sobre cómo exhibir las piezas de la colección, puede desmontarse la reconstrucción (De Vries, 2013: 53).

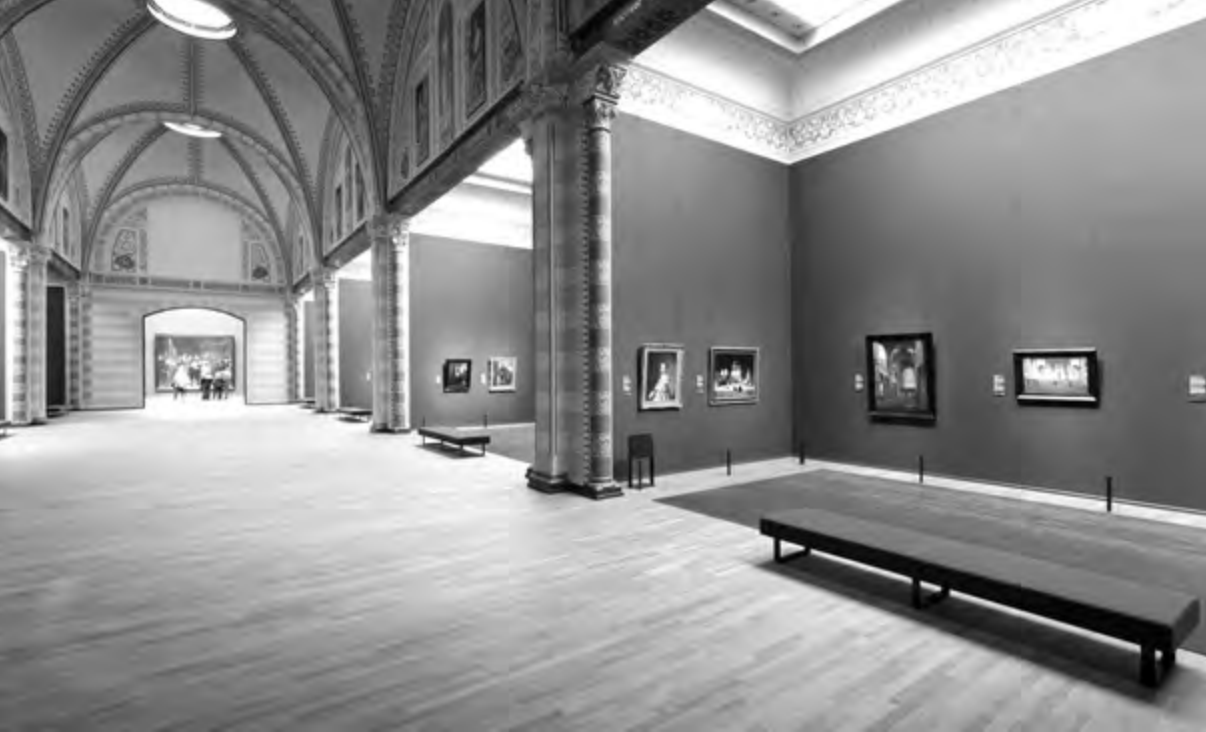
FIGURAS 4A Y 4B. RIJKSMUSEUM
Galería de Honor y Gran Hall
después de la restauración, estado actual.
Imagen: <https://www.rijksmuseum.nl/en>

Por último, los 70 lienzos de George Sturm (38 ubicados en el Gran Hall y 32 en la Galería de Honor), desmontados a mediados del siglo XX cuando se borró la decoración decimonónica de Cuypers y conservados en los depósitos, fueron localizados, restaurados y colocados en su posición original (Figuras 4a y 4b).

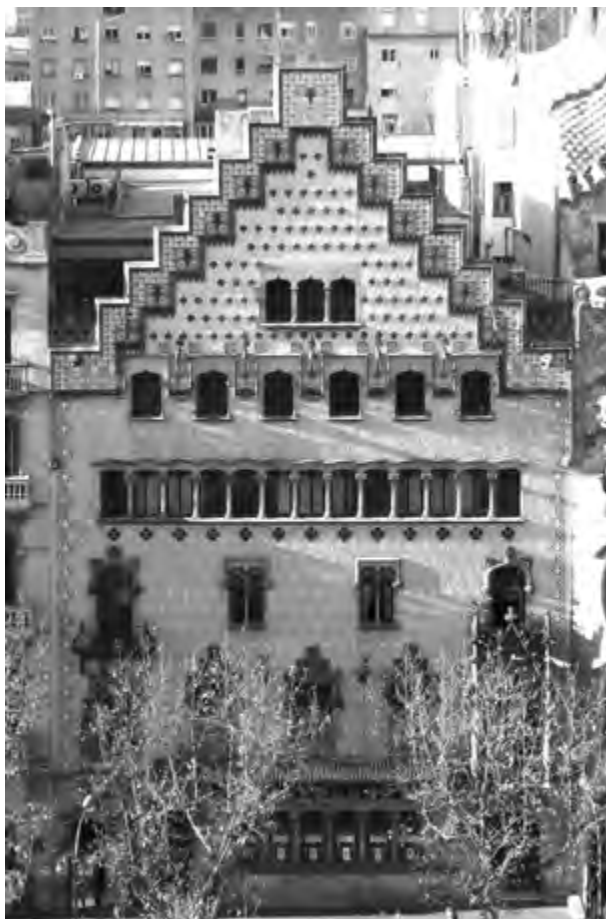
FIGURA 5. CASA AMATLLER. Vista de la fachada, estado actual. Imagen: Fundación Montemadrid.³⁶

Un ejemplo muy elocuente de esta tendencia, similar por otro lado a la desarrollada en la recuperación de los interiores diseñados por Pierre Cuypers para el *Rijksmuseum*, es la restauración de la vivienda situada en la primera planta de la Casa Amatller, un edificio levantado por el arquitecto Josep Puig i Cadafalch (1867-1956) por encargo del industrial chocolatero catalán Antoni Amatller (1851-1910) entre 1898 y 1900 (Figura 5). Tal y como refleja la prensa cotidiana en las crónicas publicadas con motivo de la apertura al público de este espectacular edificio en 2015, se insiste en la necesidad de utilizar estos criterios para poder dar la imagen adecuada de una característica vivienda modernista catalana.

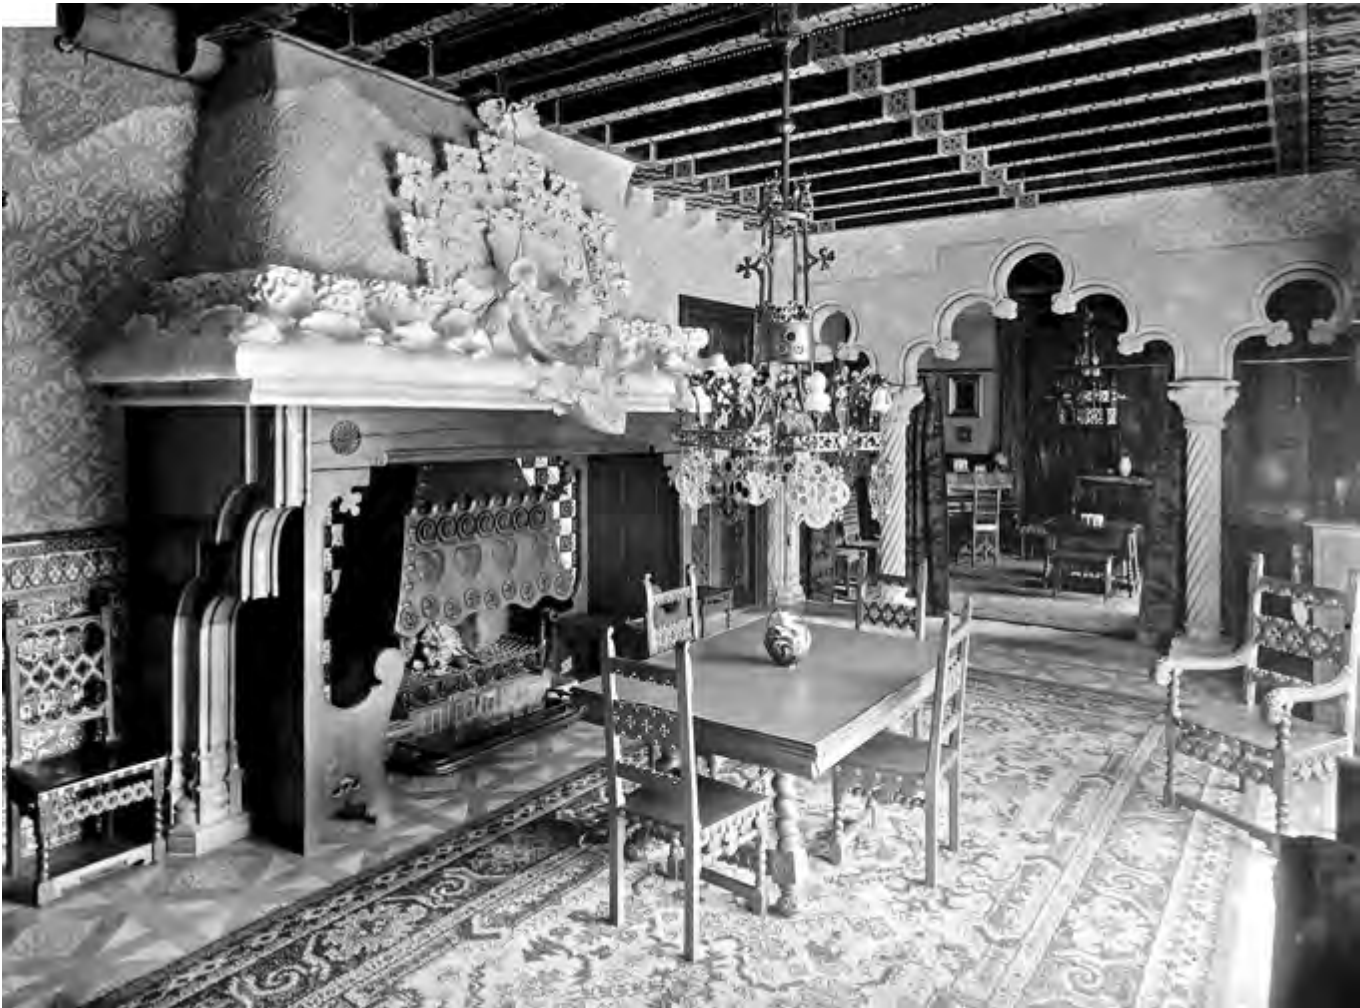
FIGURA 6A. CASA AMATLLER.

Salón de la vivienda de Antoni Amatller en su estado original.

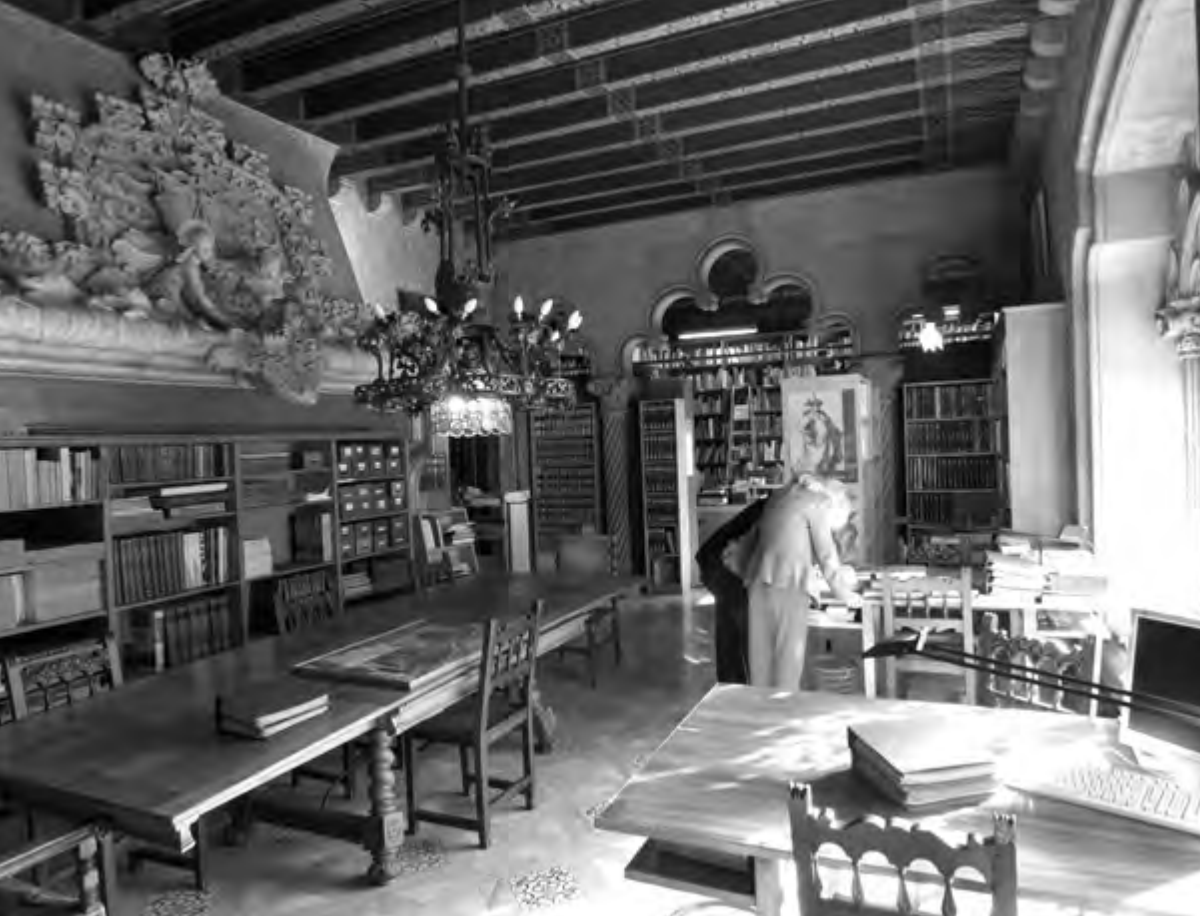
FIGURA 6B. CASA AMATLLER. Salón de la vivienda de Antoni Amatller, transformado en biblioteca de la Fundación Amatller de Arte Hispánico, antes de la restauración. *Imagen: Fundación Montemadrid.*

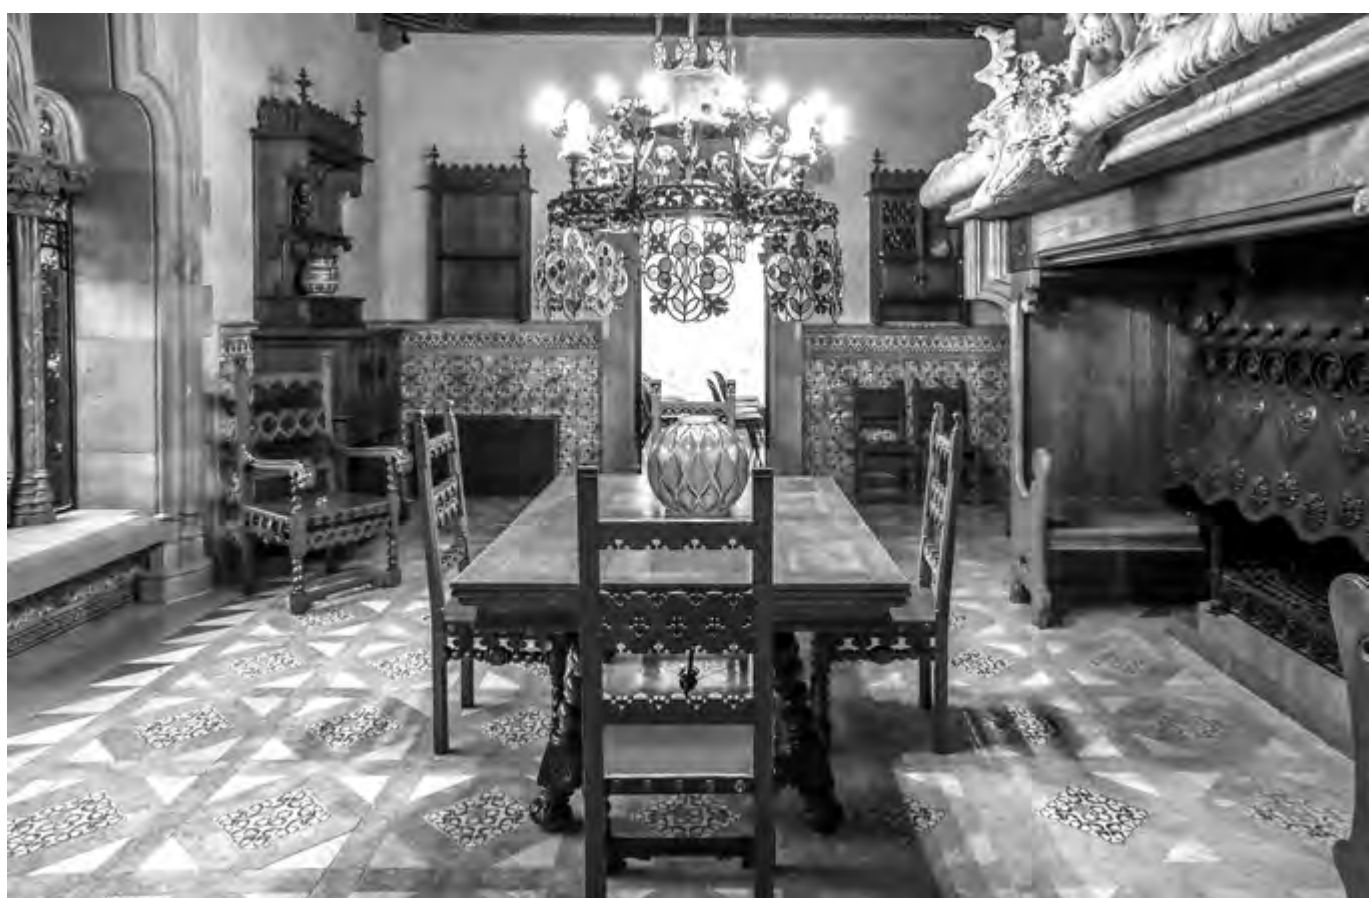
FIGURA 6C. CASA AMATLLER. Salón de la vivienda de Antoni Amatller, tras la restauración. *Imagen: Irene Ruiz.*

(...) En la restauración se ha recuperado, siempre que ha sido posible, las sedas, los terciopelos y los papeles pintados de las paredes, los techos de madera decorada y los suelos de mosaicos, maderas e hidráulicos originales. Los elementos que más deteriorados estaban y cuya recuperación fue imposible se han reproducido con toda fidelidad gracias a la documentación fotográfica y a los restos encontrados. Son una maravilla los papeles pintados con diseños de principios de siglos, según las últimas tendencias de París, plasmados hasta el más mínimo detalle. También se ha dedicado mucho esfuerzo a la recuperación del mobiliario original, cosa que se ha conseguido con la mayoría de los objetos.

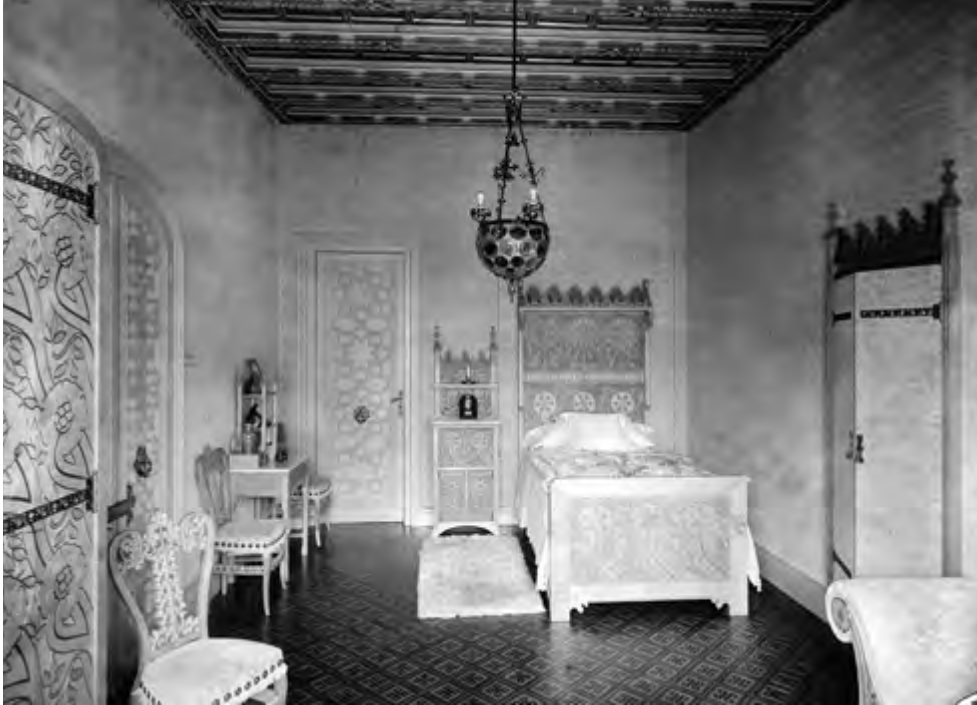
FIGURA 7A. CASA AMATLLER. Dormitorio de Teresa Amatller, estado original.
 Archivo de la Fundación Amatller de Arte Hispánico.
 Imagen: Fundación Montemadrid.

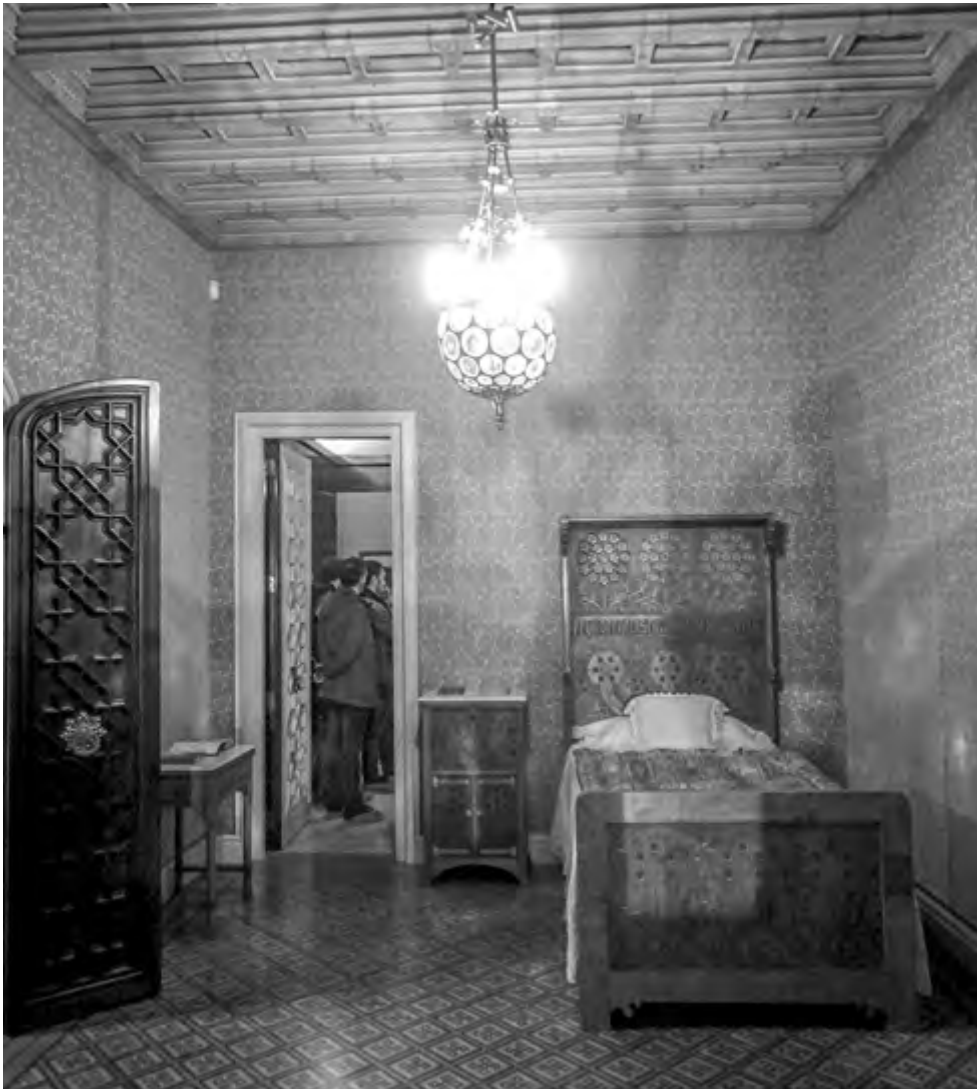
FIGURA 7B. CASA AMATLLER. Dormitorio de Teresa Amatller, estado actual tras la restauración.
 Imagen: Sergio Sebastián.
