## Fractura mandibular múltiple en una zarigüeya (*Didelphis marsupialis*), estudio radiológico forense

## Multiple mandibular fracture in a possum (*Didelphis marsupialis*), forensic radiological study

### Revista Colombiana de Ciencia Animal

vol. 11, núm. 1, 2019

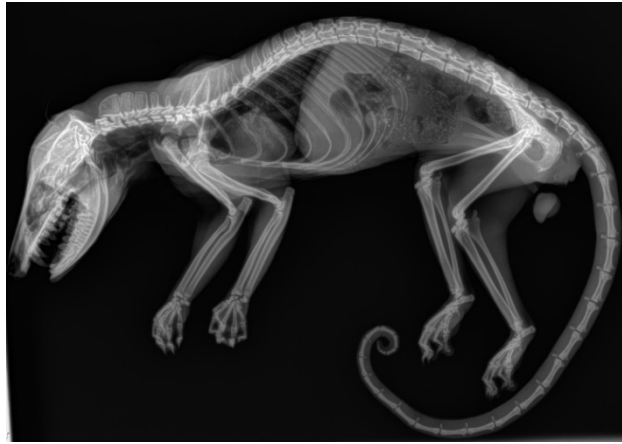
FIGURA 1

Estudio radiológico lateral completo post-mortem de paciente *Didelphis marsupialis* en el cual no se observa ninguna lesión a nivel óseo ni de tejido blando, por medio de esta radiografía se descartan fracturas del esqueleto axial y apendicular.

Como parte del diagnóstico imagenológico forense se decide realiza un estudio radiológico (equipo generador VR 40 VET \_RAY INC, USA, Idaho 1989) basado en un estudio ortogonal del paciente, en el que se utilizó un kilovoltaje de 60 con un amperaje de 16 y un miliamperaje de 0.16; se tomaron: vista lateral completa (ver figura 1), vista lateral de tórax – abdomen y de cráneo, vista ventro dorsal de tórax – abdomen, y cráneo, a su vez, se realizan radiografías laterales y antero – posteriores de los miembros, como hallazgo anexo se observa un puente intervertebral (espondilo artrosis) entre los cuerpos vertebrales de la 1 y la 2 vertebral caudal.

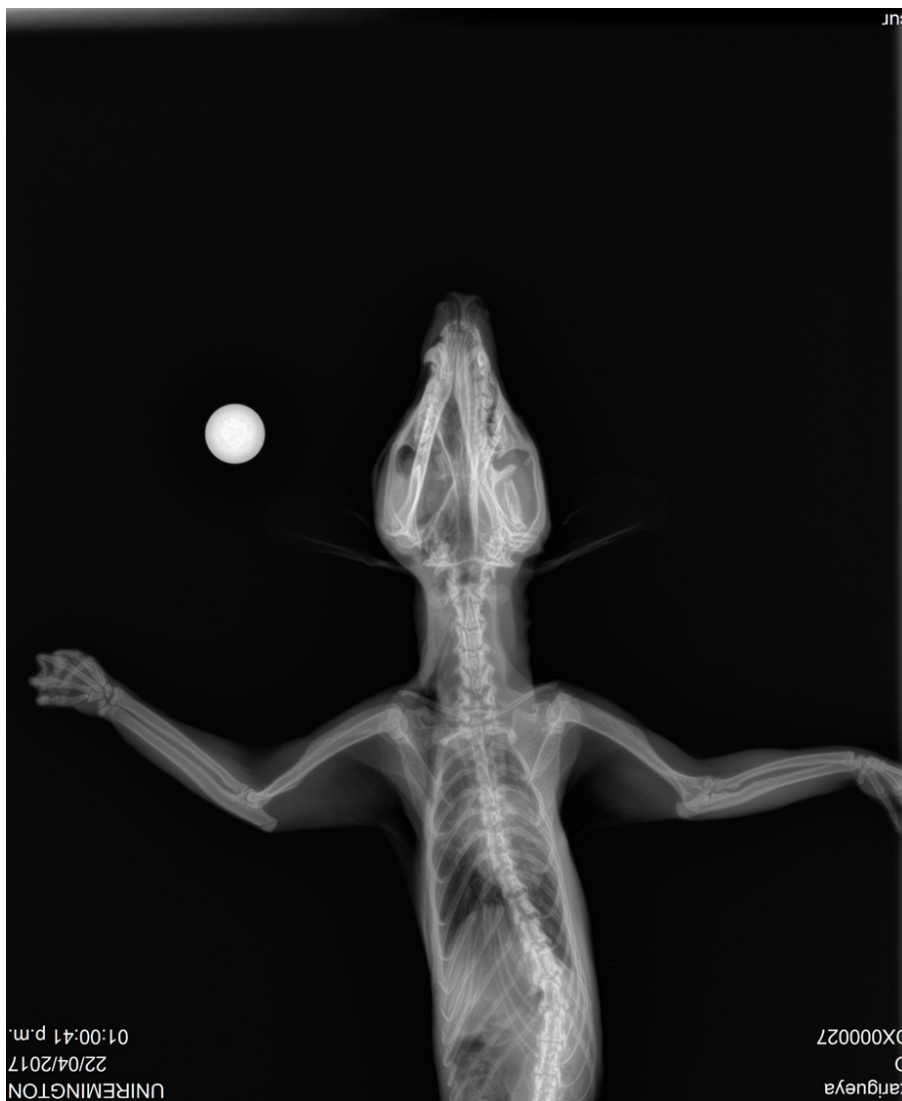
FIGURA 2

En el estudio radiológico ventro dorsal de cráneo se observa fractura en tallo verde de la rama horizontal mandibular izquierda, en el ángulo mandibular izquierdo, se evidencia fractura oblicua completa, en la porción del hueso maxilar izquierdo se observa una fractura longitudinal levemente desplazada (Figura 2).

Estudio radiográfico ventro dorsal de cráneo en el cual se observan múltiples fracturas en el aspecto izquierdo de la región maxilar y mandibular (flechas).

Las lesiones sobre este individuo se encontraron reunidas en su mayoría sobre el eje estomatognático lo cual, en conjunto con la naturaleza de las mismas, es indicativo de un evento de alta transferencia de energía en poco tiempo (segundos) debido a las fuerzas que actuaron sobre el cuerpo del animal en el momento (10).

En los hallazgos radiológicos postmortem encontrados en este individuo, se evidencia que las lesiones más relevantes se encuentran en el tejido óseo afectándose principalmente la región craneal del animal, en la cual se observan múltiples fracturas relacionadas con el aspecto mandibular izquierdo, contrario a lo mencionado por Watson en el 2017, el cual describe que es más común que el reporte de hallazgos radiológicos en el esqueleto apendicular de fauna silvestre muerta por atropellamiento (3).
